상주영천고속도로 2024~2025년 시설물 안전점검 용역  
(2025년 하반기 정밀안전점검)

외 관 조 사 망 도  
블로터널(상주방향)

2025.12

(주)명성엔지니어링

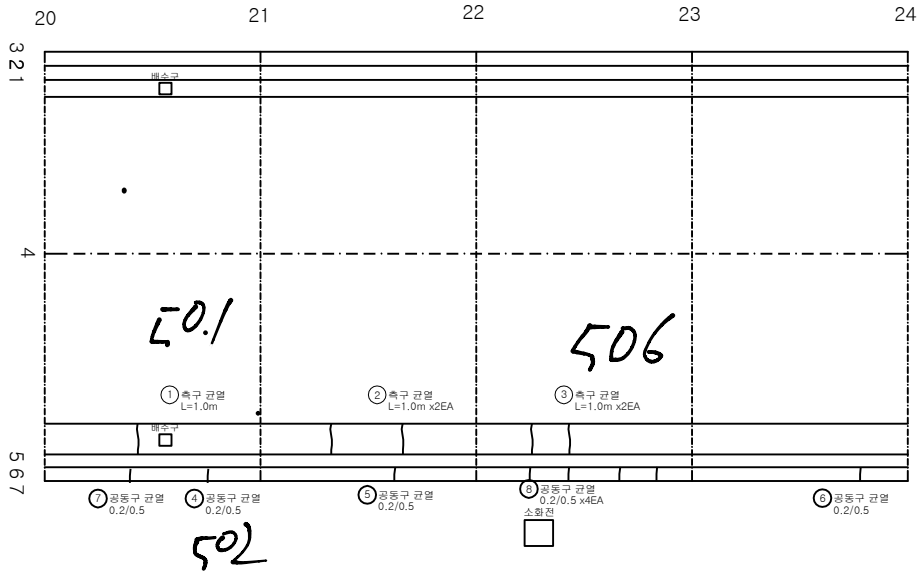
| 도면번호 | 005 |

| 번호 | 발생<br>년도 | 부재 | 손상내용 | 손상현황 | | | | | | | 비고 |
|---|---|---|---|---|---|---|---|---|---|---|---|
| 1 | 20상 | 배수시설 | 측구 균열 | | 1.0 | | 1.00 | m | 1 | 1.00 | |
| 2 | 20상 | 배수시설 | 측구 균열 | | 1.0 | | 1.00 | m | 2 | 2.00 | |
| 3 | 20상 | 배수시설 | 측구 균열 | | 1.0 | | 1.00 | m | 2 | 2.00 | |
| 4 | 19하 | 공동구 | 공동구 균열 | 0.2 | 0.5 | | 0.50 | m | 1 | 0.50 | |
| 5 | 19하 | 공동구 | 공동구 균열 | 0.2 | 0.5 | | 0.50 | m | 1 | 0.50 | |
| 6 | 19하 | 공동구 | 공동구 균열 | 0.2 | 0.5 | | 0.50 | m | 1 | 0.50 | |
| 7 | 20상 | 공동구 | 공동구 균열 | 0.2 | 0.5 | | 0.50 | m | 1 | 0.50 | |
| 8 | 20상 | 공동구 | 공동구 균열 | 0.2 | 0.5 | | 0.50 | m | 4 | 2.00 | |

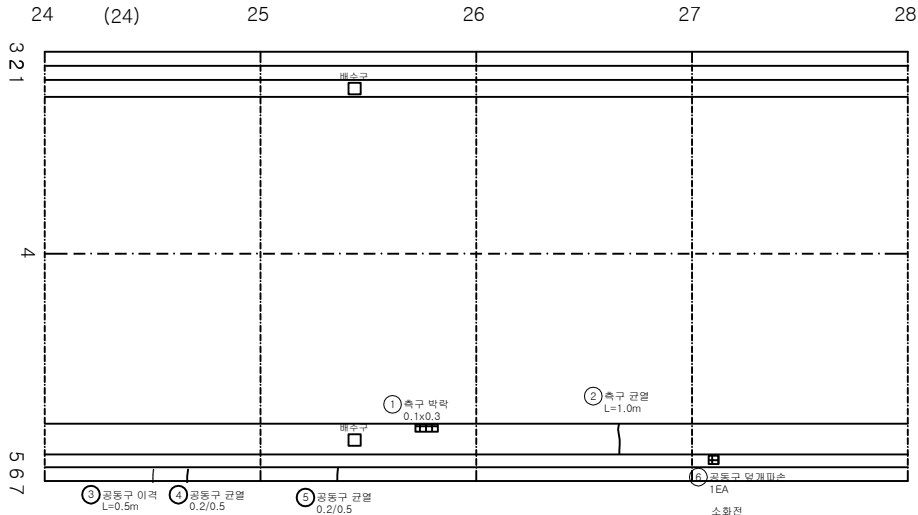
| 번호 | 발생<br>년도 | 부재 | 손상내용 | 손상현황 | | | | | | | 비고 |
|---|---|---|---|---|---|---|---|---|---|---|---|
| 2 | 20상 | 배수시설 | 측구 균열 | | 1.0 | | 1.00 | m | 1 | 1.00 | |
| 4 | 19하 | 공동구 | 공동구 균열 | 0.2 | 0.5 | | 0.50 | m | 1 | 0.50 | |
| 5 | 20상 | 공동구 | 공동구 균열 | 0.2 | 0.5 | | 0.50 | m | 1 | 0.50 | |

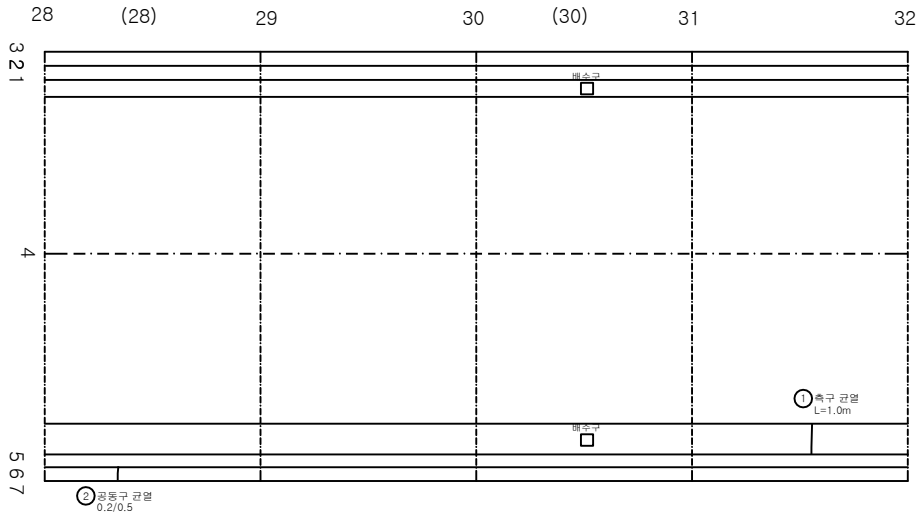
| 번호 | 발생년도 | 부재 | 손상내용 | 손상현황 | | | | | | | 비고 |
|---|---|---|---|---|---|---|---|---|---|---|---|
| 1 | 1954 | 배수시설 | 측구 균열 | | 1.0 | | 1.00 | m | 1 | 1.00 | |
| 2 | 20상 | 공동구 | 공동구 균열 | 0.2 | 0.5 | | 0.50 | m | 1 | 0.50 | |

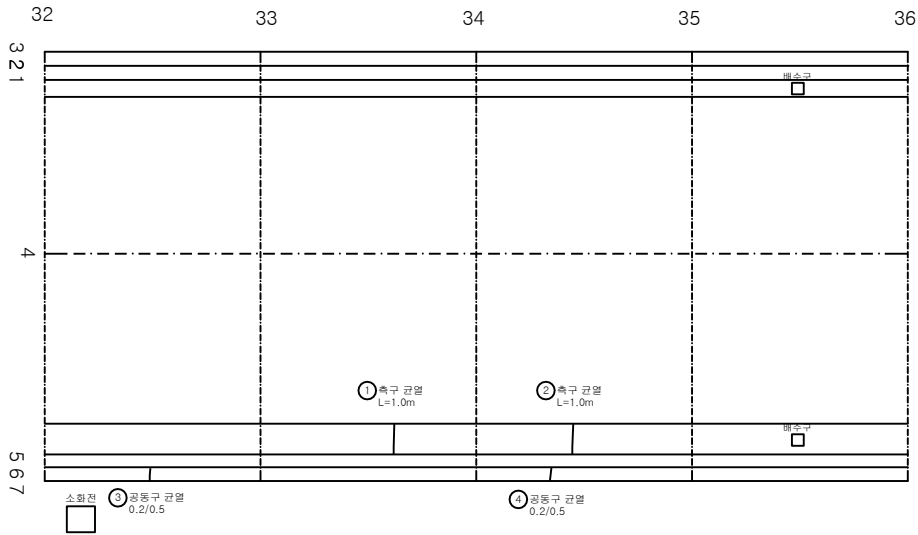
| 부식 | 좌굴, 변형 | 기 타 | 도 면 번호<br>008 |

| 번호 | 발생<br>년도 | 부재 | 손상내용 | 손상현황 | | | | | | | 비고 |
|---|---|---|---|---|---|---|---|---|---|---|---|
| 1 | 20상 | 배수시설 | 측구 균열 | | 1.0 | | 1.00 | m | 1 | 1.00 | |
| 2 | 20상 | 배수시설 | 측구 균열 | | 1.0 | | 1.00 | m | 1 | 1.00 | |
| 3 | 20상 | 공동구 | 공동구 균열 | 0.2 | 0.5 | | 0.50 | m | 1 | 0.50 | |
| 4 | 20상 | 공동구 | 공동구 균열 | 0.2 | 0.5 | | 0.50 | m | 1 | 0.50 | |

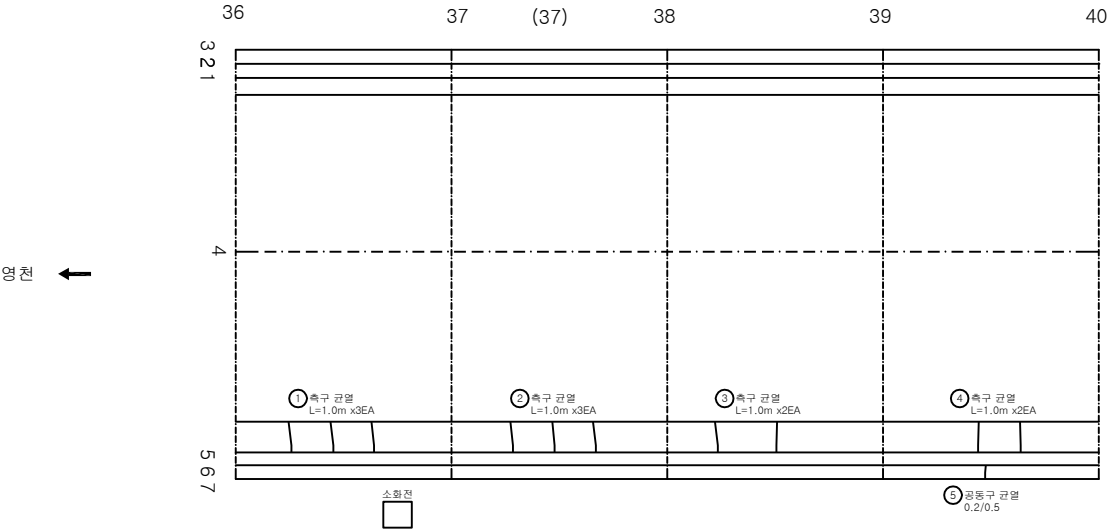
| 번호 | 발생<br>년도 | 부재 | 손상내용 | 손상현황 | | | | | | | 비고 |
|---|---|---|---|---|---|---|---|---|---|---|---|
| 1 | 20상 | 배수시설 | 측구 균열 | | 1.0 | | 1.00 | m | 3 | 3.00 | |
| 2 | 20상 | 배수시설 | 측구 균열 | | 1.0 | | 1.00 | m | 3 | 3.00 | |
| 3 | 20상 | 배수시설 | 측구 균열 | | 1.0 | | 1.00 | m | 2 | 2.00 | |
| 4 | 19하 | 배수시설 | 측구 균열 | | 1.0 | | 1.00 | m | 2 | 2.00 | |
| 5 | 20상 | 공동구 | 공동구 균열 | 0.2 | 0.5 | | 0.50 | m | 1 | 0.50 | |

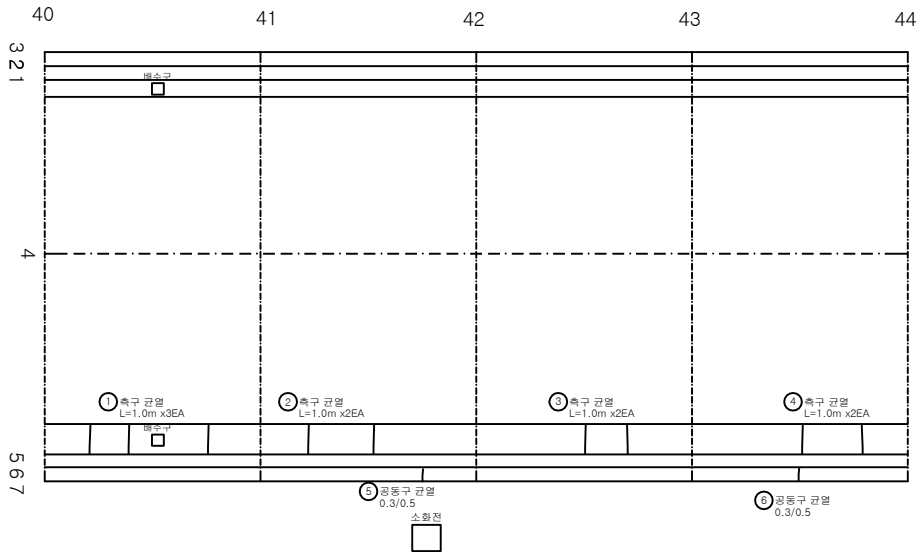
| 번호 | 발생<br>년도 | 부재 | 손상내용 | 손상현황 | | | | | | | 비고 |
|---|---|---|---|---|---|---|---|---|---|---|---|
| 1 | 20상 | 배수시설 | 측구 균열 | | 1.0 | | 1.00 | m | 3 | 3.00 | |
| 2 | 20상 | 배수시설 | 측구 균열 | | 1.0 | | 1.00 | m | 2 | 2.00 | |
| 3 | 19하 | 배수시설 | 측구 균열 | | 1.0 | | 1.00 | m | 2 | 2.00 | |
| 4 | 19하 | 배수시설 | 측구 균열 | | 1.0 | | 1.00 | m | 2 | 2.00 | |
| 5 | 19하 | 공동구 | 공동구 균열 | 0.3 | 0.5 | | 0.50 | m | 1 | 0.50 | |
| 6 | 20상 | 공동구 | 공동구 균열 | 0.3 | 0.5 | | 0.50 | m | 1 | 0.50 | |

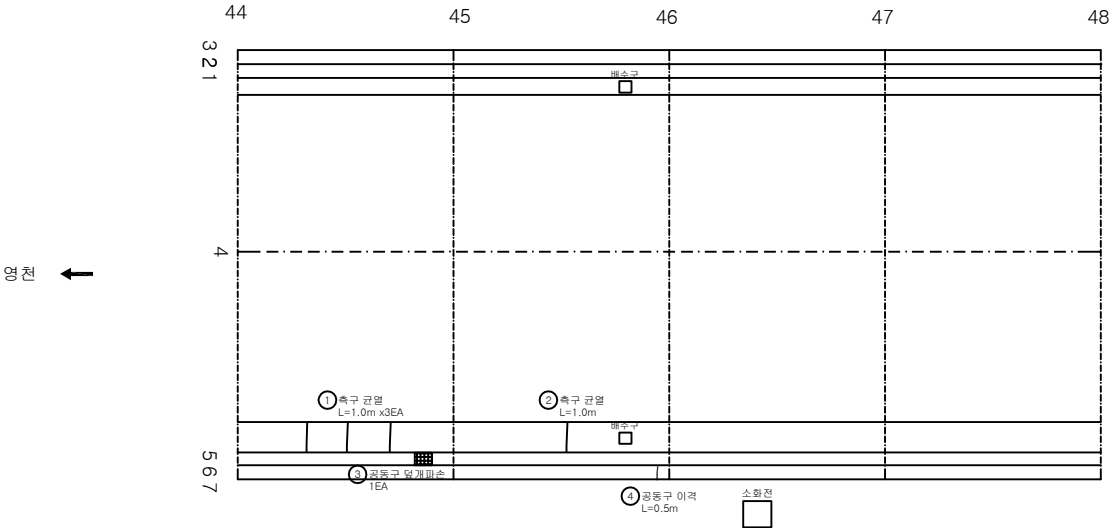
| 번호 | 발생<br>년도 | 부재 | 손상내용 | 손상현황 | | | | | | 비 고 | |
|---|---|---|---|---|---|---|---|---|---|---|---|
| 1 | 20상 | 배수시설 | 측구 균열 | | 1.0 | | 1.00 | m | 3 | 3.00 | |
| 2 | 20상 | 배수시설 | 측구 균열 | | 1.0 | | 1.00 | m | 1 | 1.00 | |
