상주영천고속도로 2024~2025년 시설물 안전점검 용역  
(2025년 하반기 정밀안전점검)

# 외 관 조 사 망 도

블로터널(상주방향)

2025.12

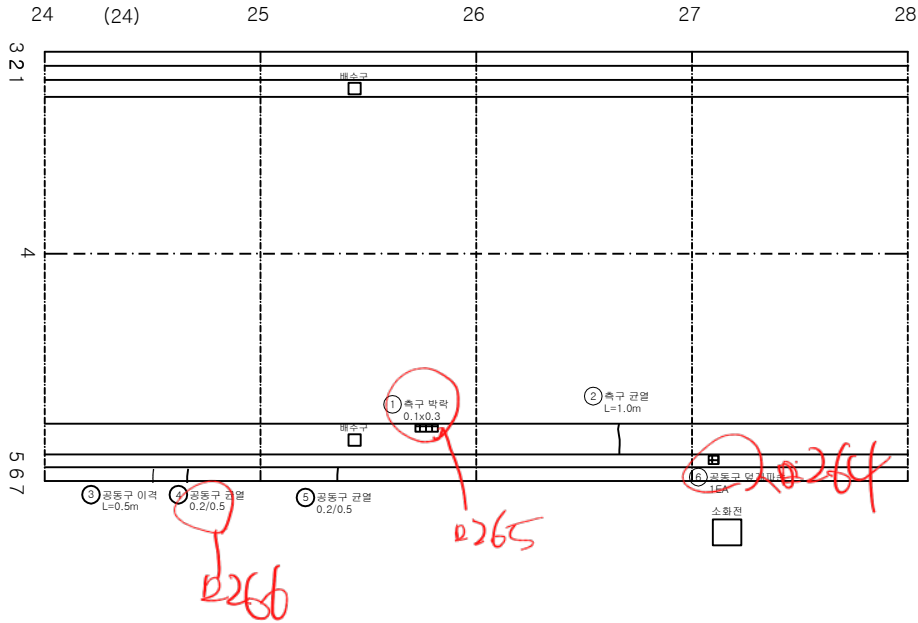
ID:볼로터널(상주)-포장,공동구 Span No.1~4

| 번호 | 발생년도 | 부재 | 손상내용 | 손상현황 | | | | | | | 비고 |
|---|---|---|---|---|---|---|---|---|---|---|---|
| 1 | 20상 | 포장 | 포장 박리 | | 1.0 | 30.0 | 30.00 | m <sup>2</sup> | 1 | 30.00 | |
| 2 | 20상 | 배수시설 | 측구 균열 | | 1.0 | | 1.00 | m | 1 | 1.00 | |
| 3 | 19하 | 공동구 | 공동구 균열 | 0.2 | 0.5 | | 0.50 | m | 8 | 4.00 | |
| 4 | 19하 | 공동구 | 공동구 균열 | 0.2 | 0.5 | | 0.50 | m | 5 | 2.50 | |
| 5 | 20상 | 공동구 | 공동구 덮개파손 | | | | 1.00 | EA | 1 | 1.00 | |
| 6 | 20상 | 공동구 | 공동구 파손 | | 0.1 | 0.3 | 0.03 | m <sup>2</sup> | 1 | 0.03 | 2차 보수 |
| 7 | 20상 | 공동구 | 공동구 균열 | 0.2 | 0.5 | | 0.50 | m | 5 | 2.50 | |

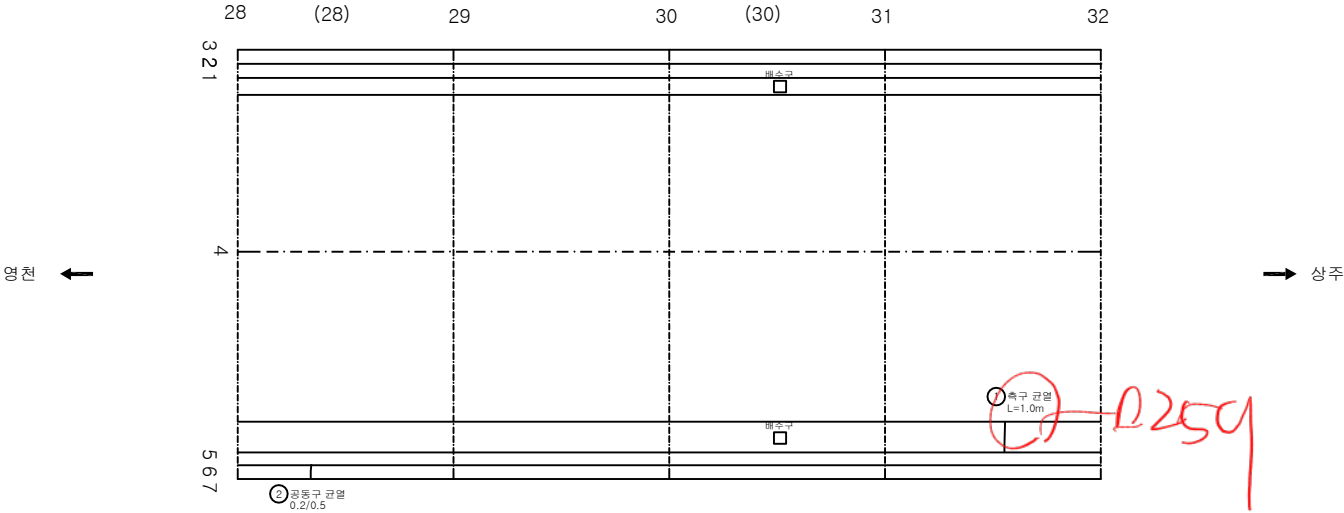
| 번호 | 발생<br>년도 | 부재 | 손상내용 | 손상현황 | | | | | | 비 고 | |
|---|---|---|---|---|---|---|---|---|---|---|---|
| 1 | 19하 | 배수시설 | 측구 균열 | | 1.0 | | 1.00 | m | 1 | 1.00 | |
| 2 | 20상 | 공동구 | 공동구 균열 | 0.2 | 0.5 | | 0.50 | m | 1 | 0.50 | |

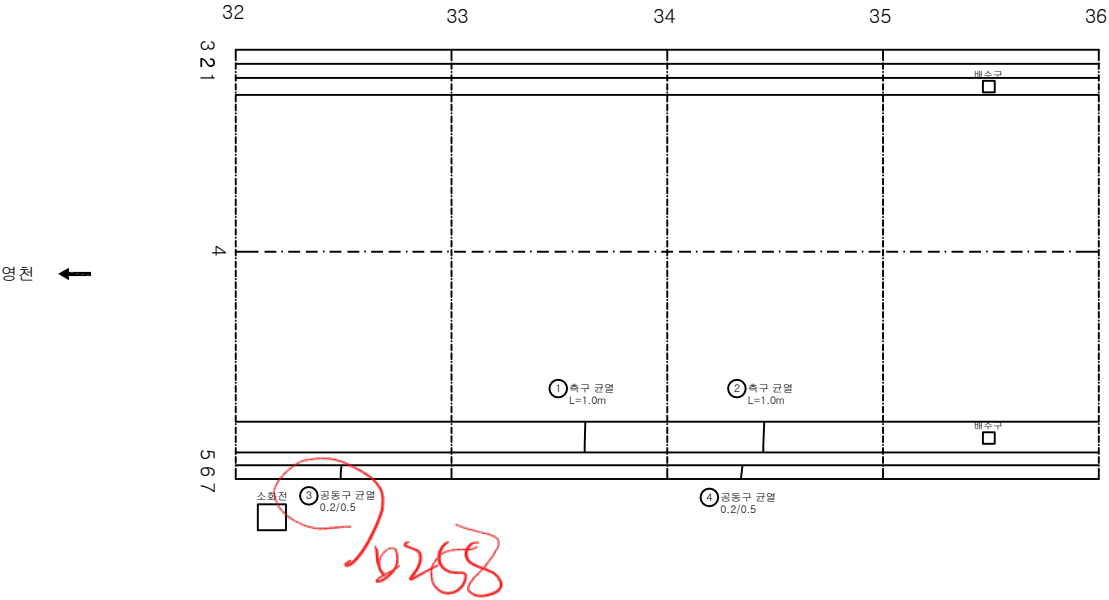
| 부식 | 좌굴, 변형 | 기 타 | 도 면 번호<br>008 |

| 번호 | 발생<br>년도 | 부재 | 손상내용 | 손상현황 | | | | | | | 비고 |
|---|---|---|---|---|---|---|---|---|---|---|---|
| 1 | 20상 | 배수시설 | 측구 균열 | | 1.0 | | 1.00 | m | 1 | 1.00 | |
| 2 | 20상 | 배수시설 | 측구 균열 | | 1.0 | | 1.00 | m | 1 | 1.00 | |
| 3 | 20상 | 공동구 | 공동구 균열 | 0.2 | 0.5 | | 0.50 | m | 1 | 0.50 | |
| 4 | 20상 | 공동구 | 공동구 균열 | 0.2 | 0.5 | | 0.50 | m | 1 | 0.50 | |

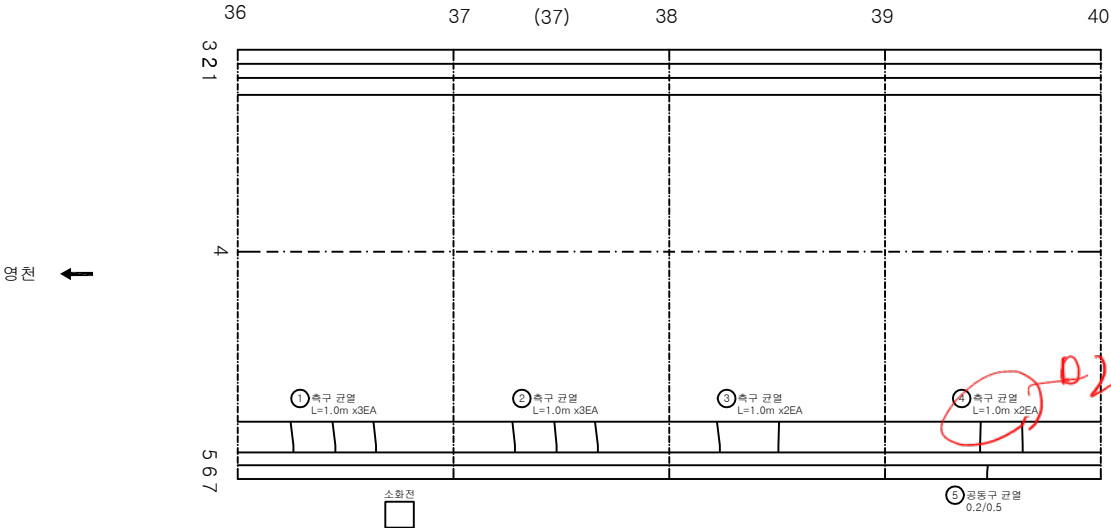
| 번호 | 발생<br>년도 | 부재 | 손상내용 | 손상현황 | | | | | | | 비고 |
|---|---|---|---|---|---|---|---|---|---|---|---|
| 1 | 20상 | 배수시설 | 측구 균열 | | 1.0 | | 1.00 | m | 3 | 3.00 | |
| 2 | 20상 | 배수시설 | 측구 균열 | | 1.0 | | 1.00 | m | 3 | 3.00 | |
| 3 | 20상 | 배수시설 | 측구 균열 | | 1.0 | | 1.00 | m | 2 | 2.00 | |
| 4 | 19하 | 배수시설 | 측구 균열 | | 1.0 | | 1.00 | m | 2 | 2.00 | |
| 5 | 20상 | 공동구 | 공동구 균열 | 0.2 | 0.5 | | 0.50 | m | 1 | 0.50 | |

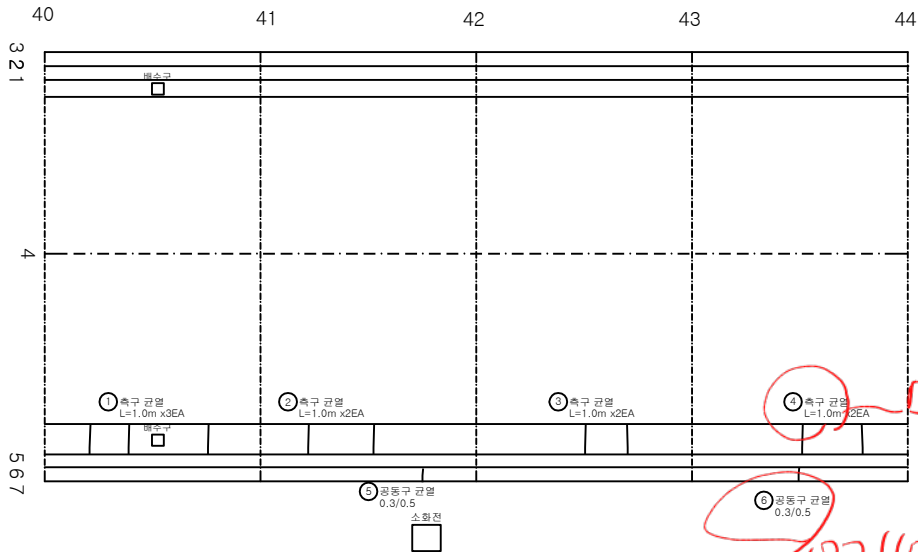
| 번호 | 발생년도 | 부재 | 손상내용 | 손상현황 | | | | | | | 비고 |
|---|---|---|---|---|---|---|---|---|---|---|---|
| 1 | 20상 | 배수시설 | 측구 균열 | | 1.0 | | 1.00 | m | 3 | 3.00 | |
| 2 | 20상 | 배수시설 | 측구 균열 | | 1.0 | | 1.00 | m | 2 | 2.00 | |
| 3 | 19하 | 배수시설 | 측구 균열 | | 1.0 | | 1.00 | m | 2 | 2.00 | |
| 4 | 19하 | 배수시설 | 측구 균열 | | 1.0 | | 1.00 | m | 2 | 2.00 | |
| 5 | 19하 | 공동구 | 공동구 균열 | 0.3 | 0.5 | | 0.50 | m | 1 | 0.50 | |
| 6 | 20상 | 공동구 | 공동구 균열 | 0.3 | 0.5 | | 0.50 | m | 1 | 0.50 | |

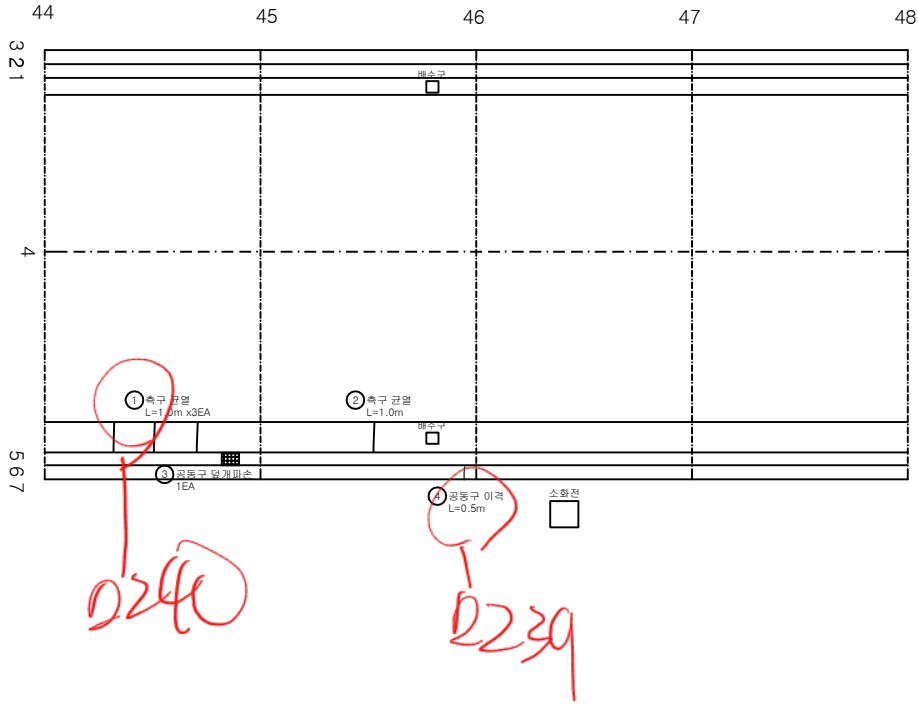
| 번호 | 발생<br>년도 | 부재 | 손상내용 | 손상현황 | | | | | | 비 고 | |
|---|---|---|---|---|---|---|---|---|---|---|---|
| 1 | 20상 | 배수시설 | 측구 균열 | | 1.0 | | 1.00 | m | 3 | 3.00 | |
| 2 | 20상 | 배수시설 | 측구 균열 | | 1.0 | | 1.00 | m | 1 | 1.00 | |

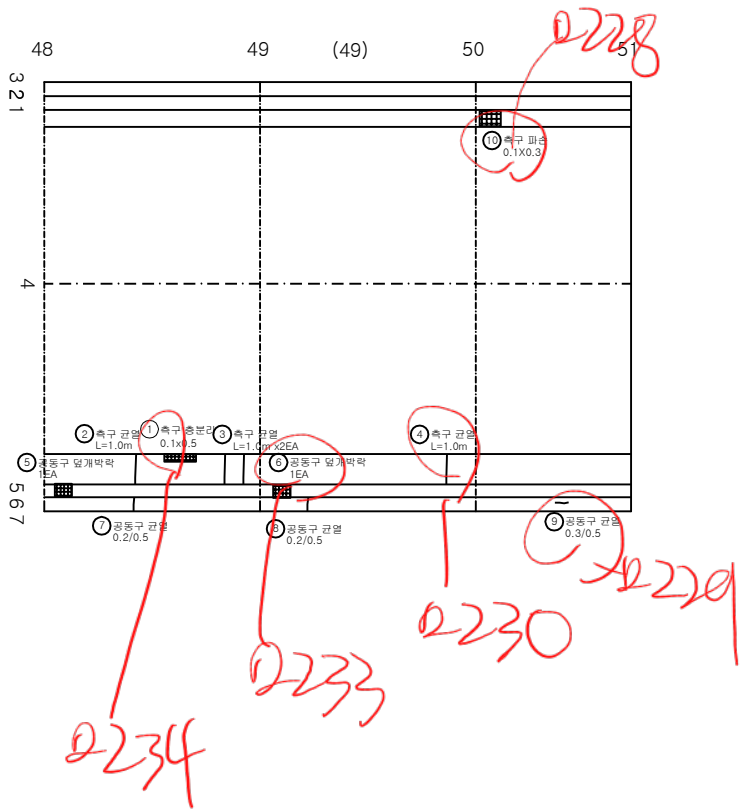
| 번호 | 발생<br>년도 | 부재 | 손상내용 | 손상현황 | | | | | | | 비고 |
|---|---|---|---|---|---|---|---|---|---|---|---|
| 2 | 20상 | 배수시설 | 측구 균열 | | 1.0 | | 1.00 | m | 1 | 1.00 | |
| 3 | 20상 | 배수시설 | 측구 균열 | | | | 1.00 | m | 2 | 2.00 | |
| 4 | 20상 | 배수시설 | 측구 균열 | | 1.0 | | 1.00 | m | 1 | 1.00 | |
| 7 | 20상 | 공동구 | 공동구 균열 | 0.2 | 0.5 | | 0.50 | m | 1 | 0.50 | |
| 8 | 20상 | 공동구 | 공동구 균열 | 0.2 | 0.5 | | 0.50 | m | 1 | 0.50 | |
| 9 | 20상 | 공동구 | 공동구 균열 | 0.3 | 0.5 | | 0.50 | m | 1 | 0.50 | |
