상주영천고속도로 2024~2025년 시설물 안전점검 용역  
(2025년 하반기 정밀안전점검)

# 외 관 조 사 망 도

중구터널(상주방향)

2025.12

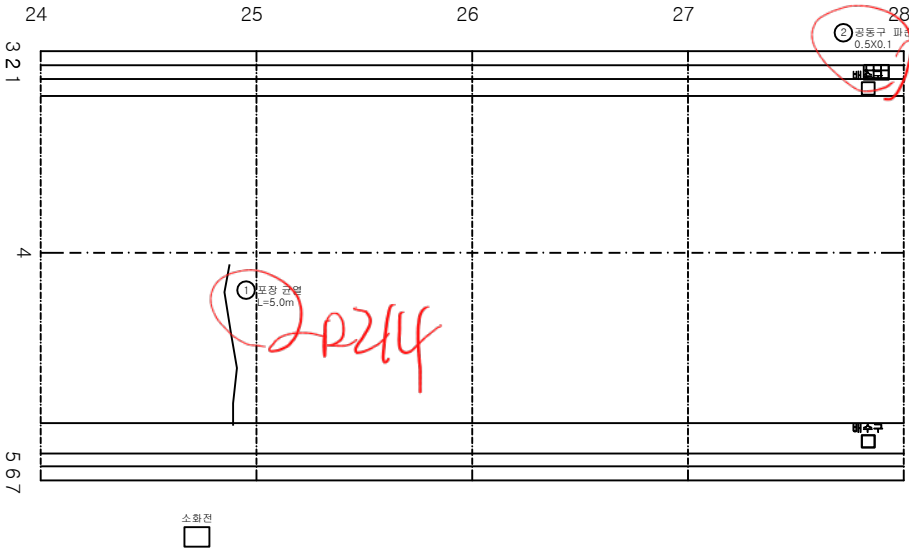
| 번호 | 발생<br>년도 | 부재 | 손상내용 | 손상현황 | | | | | | | 비 고 |
|---|---|---|---|---|---|---|---|---|---|---|---|
| 1 | 20상 | 배수시설 | 측구 균열 | | 1.0 | | 1.00 | m | 1 | 1.00 | |
| 2 | 20상 | 배수시설 | 측구 균열 | | 1.0 | | 1.00 | m | 1 | 1.00 | |
| 3 | 23하 | 포장 | 포장 균열 | | 4.0 | | 4.00 | m | 1 | 4.00 | |

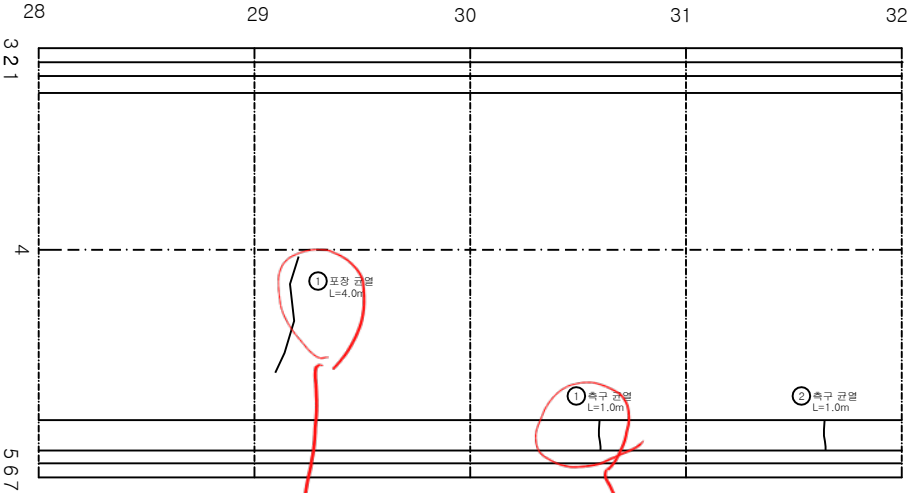
| 번호 | 발생<br>년도 | 부재 | 손상내용 | 손상현황 | | | | | | 비 고 | |
|---|---|---|---|---|---|---|---|---|---|---|---|
| 1 | 19하 | 배수시설 | 측구 균열 | | 0.5 | | 0.50 | m | 2 | 1.00 | |
| 3 | 23하 | 포장 | 포장 균열 | | 5.0 | | 5.00 | m | 1 | 5.00 | |

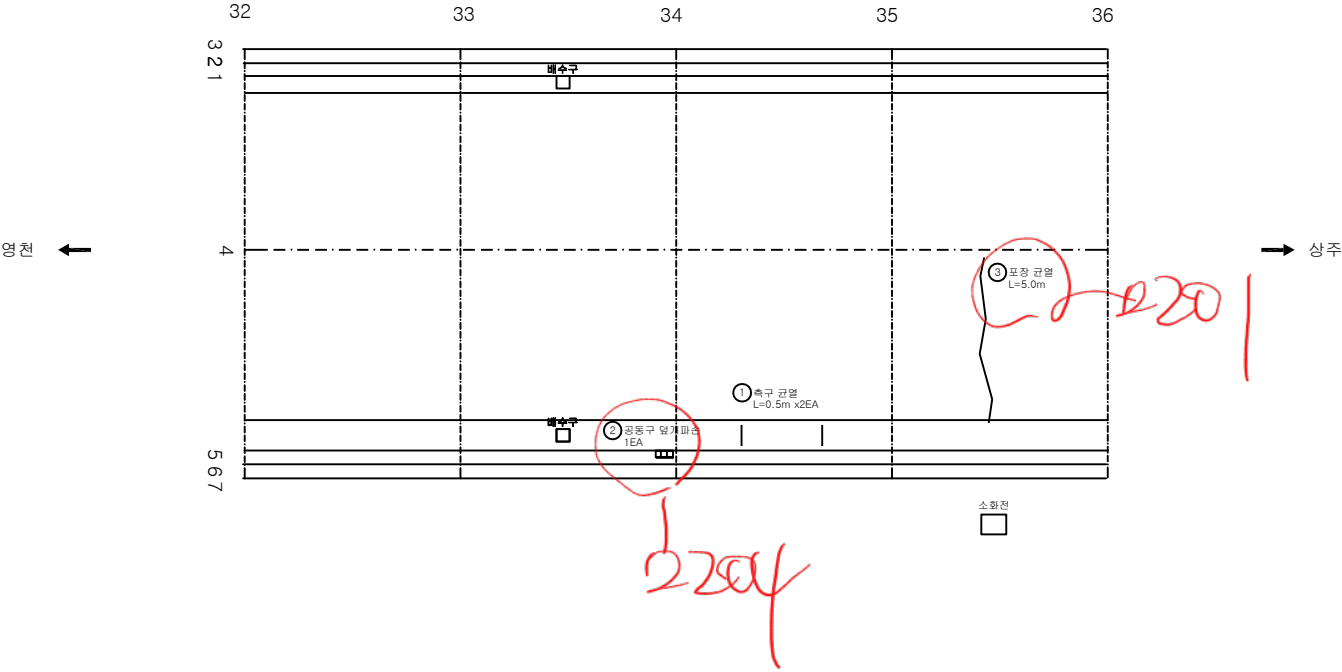
| 번호 | 발생<br>년도 | 부재 | 손상내용 | 손상현황 | | | | | | | 비고 |
|---|---|---|---|---|---|---|---|---|---|---|---|
| 1 | 19하 | 배수시설 | 측구 균열 | | 0.5 | | 0.50 | m | 1 | 0.50 | |
| 2 | 19하 | 배수시설 | 측구 균열 | | 0.5 | | 0.50 | m | 1 | 0.50 | |
| 4 | 20상 | 공동구 | 공동구 균열 | 0.2 | 0.5 | | 0.50 | m | 1 | 0.50 | |
| 6 | 23하 | 포장 | 포장 균열 | | 5.0 | | 5.00 | m | 1 | 5.00 | |
| 7 | 23하 | 포장 | 포장 균열 | | 5.0 | | 5.00 | m | 1 | 5.00 | |
| 8 | 23하 | 포장 | 포장 균열 | | 4.0 | | 4.00 | m | 1 | 4.00 | |

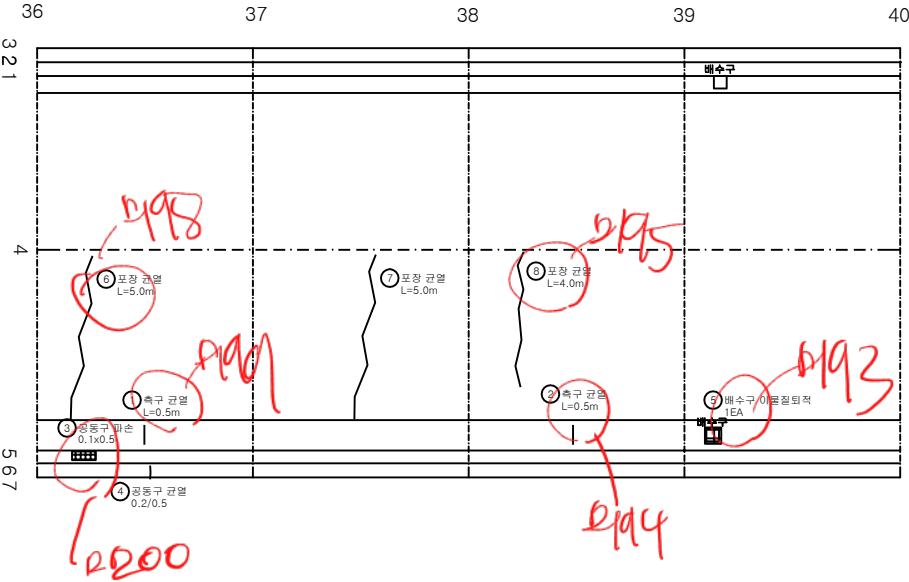
| 번호 | 발생<br>년도 | 부재 | 손상내용 | 손상현황 | | | | | | | 비고 |
|---|---|---|---|---|---|---|---|---|---|---|---|
| 1 | 19하 | 배수시설 | 측구 균열 | | 0.5 | | 0.50 | m | 1 | 0.50 | |
| 2 | 20상 | 배수시설 | 측구 균열 | | 1.0 | | 1.00 | m | 11 | 11.00 | |
