상주영천고속도로 2024~2025년 시설물 안전점검 용역  
(2025년 하반기 정밀안전점검)

# 외 관 조 사 망 도

중구터널(영천방향)

(주)명성엔지니어링

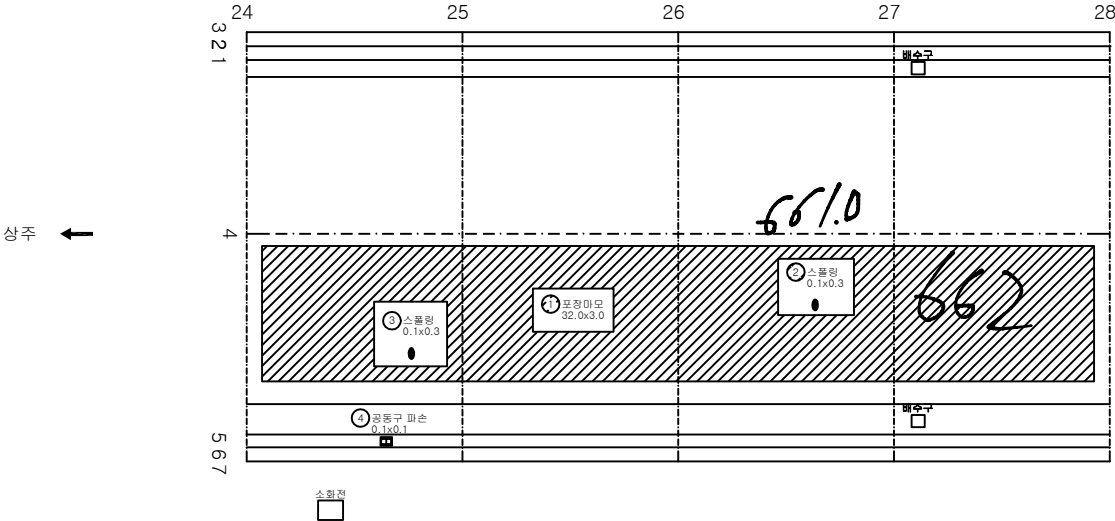
ID:중구터널(영천)-포장,공동구 Span No.1~4

| 번호 | 발생<br>년도 | 부재 | 손상내용 | 손상현황 | | | | | | | 비 고 |
|---|---|---|---|---|---|---|---|---|---|---|---|
| 1 | 21하 | 포장 | 포장 균열 | | 4.0 | | 4.00 | m | 1 | 4.00 | |
| 2 | 23하 | 포장 | 포장 균열 | | 2.0 | | 2.00 | m | 1 | 2.00 | |

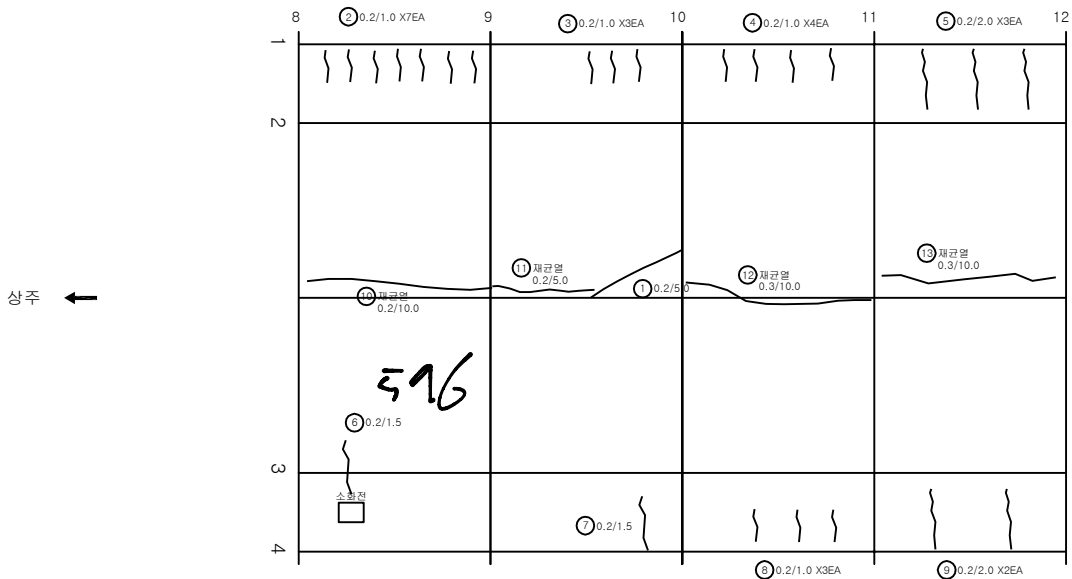
| 번호 | 발생<br>년도 | 부재 | 손상내용 | 손상현황 | | | | | | | 비고 |
|---|---|---|---|---|---|---|---|---|---|---|---|
| 1 | 19하 | 천단부 | 균열(Cw=0.3mm미만) | 0.2 | 5.0 | | 5.00 | m | 1 | 5.00 | |
| 2 | 21상 | 속벽부 | 균열(Cw=0.3mm미만) | 0.2 | 1.0 | | 1.00 | m | 7 | 7.00 | |
| 3 | 21상 | 속벽부 | 균열(Cw=0.3mm미만) | 0.2 | 1.0 | | 1.00 | m | 3 | 3.00 | |
| 4 | 21상 | 속벽부 | 균열(Cw=0.3mm미만) | 0.2 | 1.0 | | 1.00 | m | 4 | 4.00 | |
| 5 | 21상 | 속벽부 | 균열(Cw=0.3mm미만) | 0.2 | 2.0 | | 2.00 | m | 3 | 6.00 | |
