상주영천고속도로 2024~2025년 시설물 안전점검 용역  
(2025년 하반기 정밀안전점검)

# 외 관 조 사 망 도

중구터널(영천방향)

2025.12

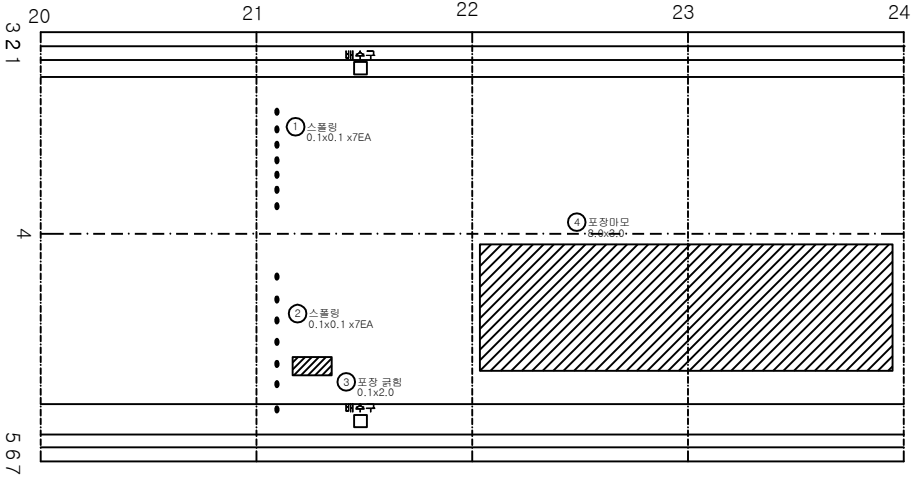
ID:중구터널(영천)-포장,공동구 Span No.1~4

| 번호 | 발생<br>년도 | 부재 | 손상내용 | 손상현황 | | | | | | | 비 고 |
|---|---|---|---|---|---|---|---|---|---|---|---|
| 1 | 21하 | 포장 | 포장 균열 | | 4.0 | | 4.00 | m | 1 | 4.00 | |
| 2 | 23하 | 포장 | 포장 균열 | | 2.0 | | 2.00 | m | 1 | 2.00 | |

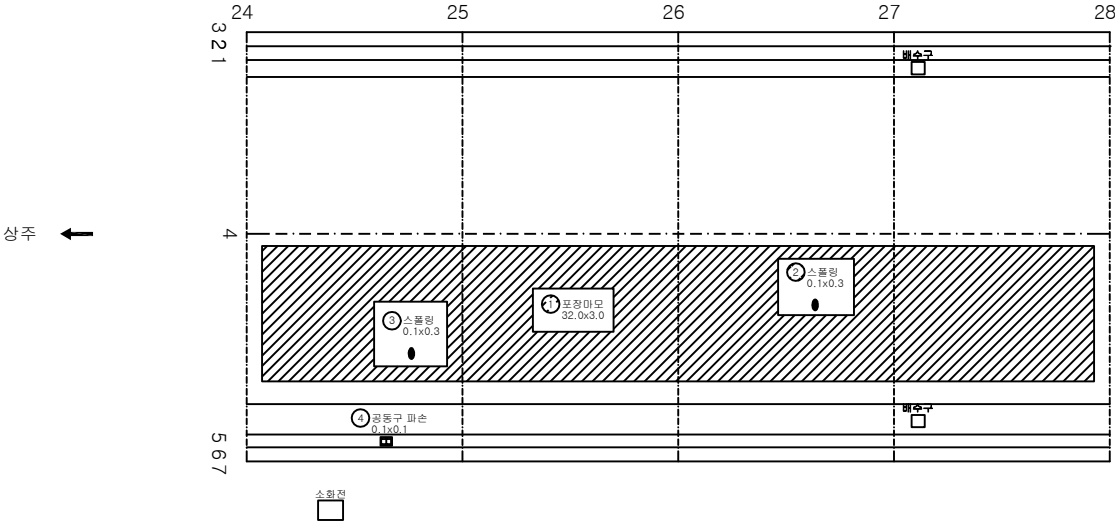
| 번호 | 발생<br>년도 | 부재 | 손상내용 | 손상현황 | | | | | | 비 고 | |
|---|---|---|---|---|---|---|---|---|---|---|---|
| 2 | 19하 | 공동구 | 공동구 균열 | 0.3 | 0.5 | | 0.50 | m | 1 | 0.50 | 20'하 보강 |

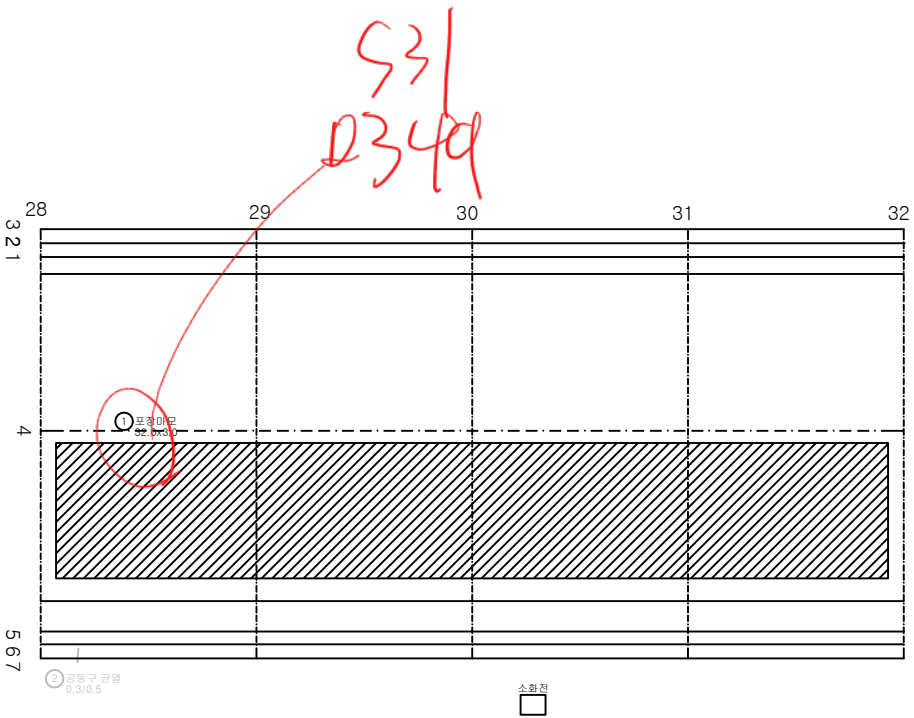
| 부식 | 좌굴, 변형 | 기타 | 도 면 번호<br>008 |

| 번호 | 발생<br>년도 | 부재 | 손상내용 | 손상현황 | | | | | | | 비 고 |
|---|---|---|---|---|---|---|---|---|---|---|---|
| 1 | 19하 | 포장 | 포장 망상균열 | | 1.5 | 4.0 | 6.00 | m <sup>2</sup> | 1 | 6.00 | |
| 2 | 19하 | 배수시설 | 측구 균열 | | 0.5 | | 0.50 | m | 1 | 0.50 | |
| 3 | 20상 | 공동구 | 공동구 균열 | 0.3 | 0.5 | | 0.50 | m | 1 | 0.50 | |
| 4 | 23하 | 포장 | 포장 균열 | | 4.0 | | 4.00 | m | 1 | 4.00 | |

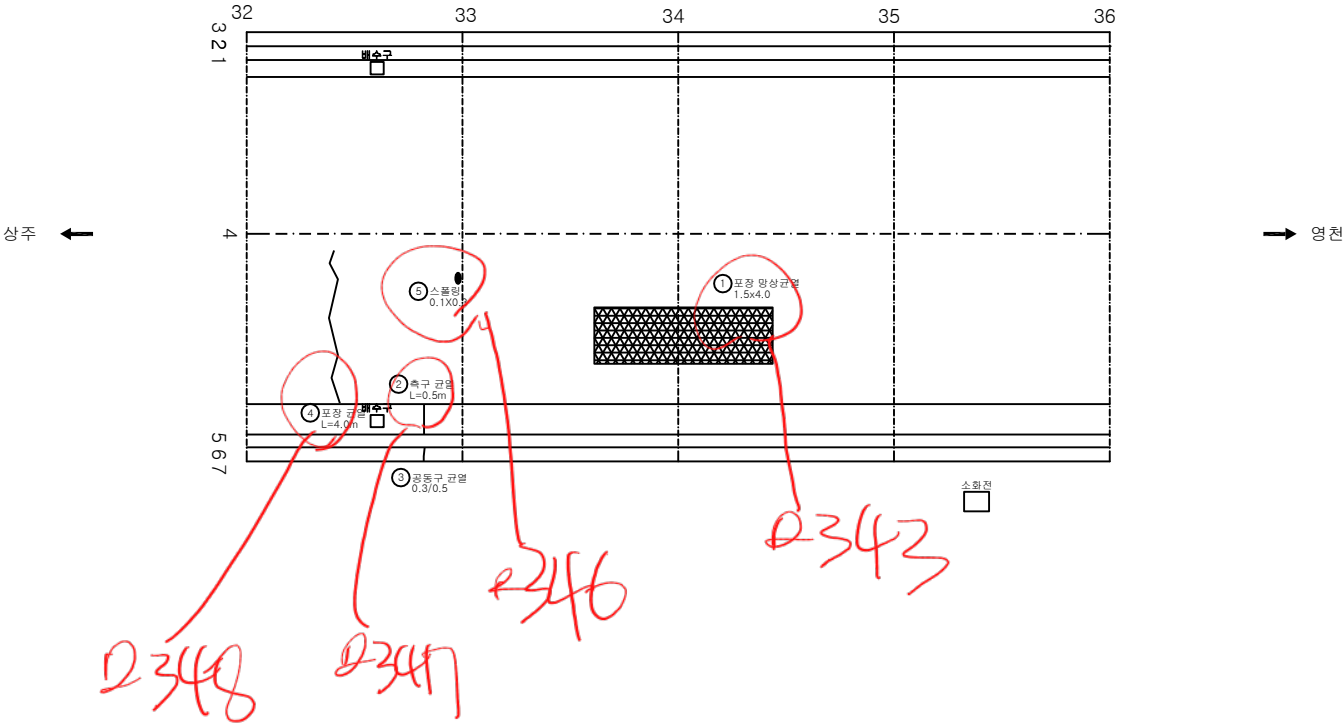
| 번호 | 발생<br>년도 | 부재 | 손상내용 | 손상현황 | | | | | | | 비 고 |
|---|---|---|---|---|---|---|---|---|---|---|---|
| 2 | 20상 | 공동구 | 공동구 균열 | 0.3 | 0.5 | | 0.50 | m | 1 | 0.50 | |
