상주영천고속도로 2024~2025년 시설물 안전점검 용역  
(2025년 하반기 정밀안전점검)

# 외 관 조 사 망 도

효령터널(상주방향)

2025.12

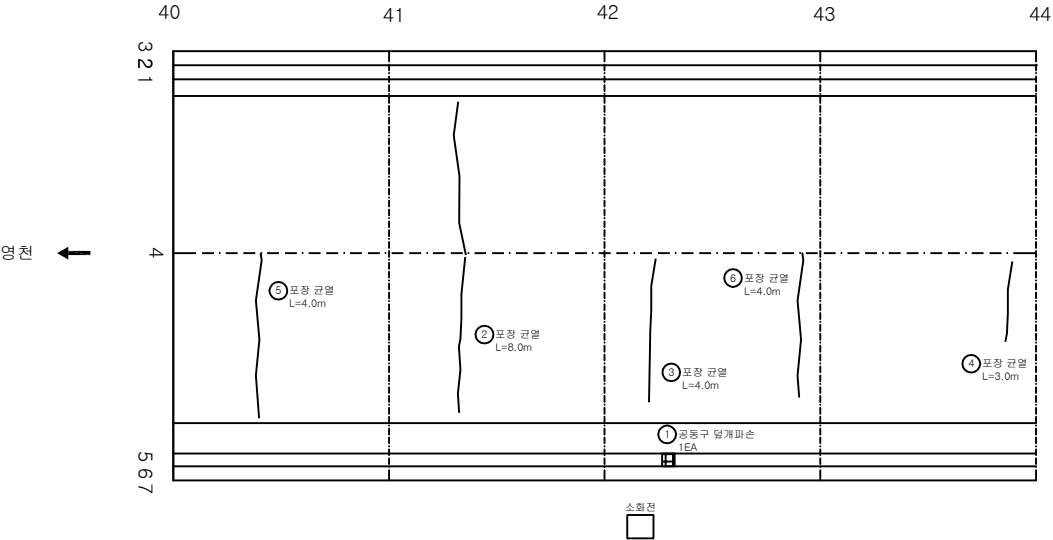
ID:효령터널(상주)-포장,공동구 Span No.1~4

| 번호 | 발생년도 | 부재 | 손상내용 | 손상현황 | | | | | | | 비고 |
|---|---|---|---|---|---|---|---|---|---|---|---|
| 1 | 19하 | 배수시설 | 측구 균열 | | 0.5 | | 0.50 | m | 1 | 0.50 | |
| 2 | 19하 | 배수시설 | 측구 균열 | | 0.5 | | 0.50 | m | 1 | 0.50 | |
| 3 | 20상 | 배수시설 | 측구 균열 | | 1.0 | | 1.00 | m | 1 | 1.00 | |
| 4 | 20상 | 공동구 | 공동구 균열 | 0.3 | 0.5 | | 0.50 | m | 1 | 0.50 | |
| 5 | 20상 | 공동구 | 공동구 파손 | | 0.3 | 0.5 | 0.15 | m | 1 | 0.15 | |
| 6 | 21상 | 공동구 | 공동구 균열 | 0.3 | 0.3 | | 0.30 | m | 1 | 0.30 | |
| 7 | 21하 | 공동구 | 공동구 덮개파손 | | | | 1.00 | EA | 1 | 1.00 | |
| 8 | 21하 | 포장 | 포장 균열 | | 2.0 | | 2.00 | m | 1 | 2.00 | |
| 9 | 21하 | 포장 | 포장 균열 | | 4.0 | | 4.00 | m | 1 | 4.00 | |
| 10 | 21하 | 포장 | 포장 균열 | | 7.0 | | 7.00 | m | 1 | 7.00 | |
| 11 | 25하 | 포장 | 포장 균열 | | 7.0 | | 7.00 | m | 1 | 7.00 | |

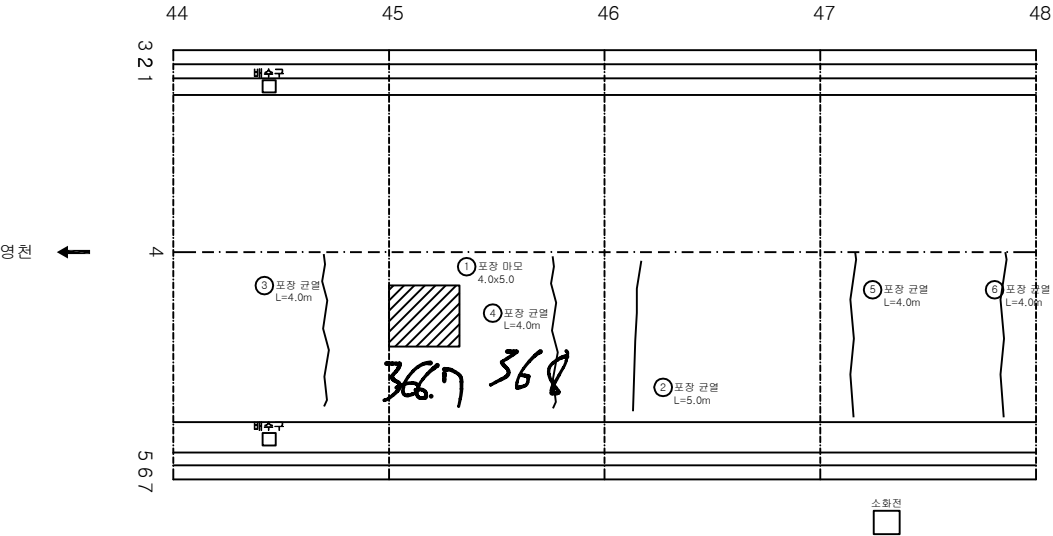
| 번호 | 발생년도 | 부재 | 손상내용 | 손상현황 | | | | | | | 비고 |
|---|---|---|---|---|---|---|---|---|---|---|---|
| 2 | 21상 | 포장 | 포장 균열 | | 5.0 | | 5.00 | m | 1 | 5.00 | |
| 3 | 21하 | 포장 | 포장 균열 | | 4.0 | | 4.00 | m | 1 | 4.00 | |
| 4 | 21하 | 포장 | 포장 균열 | | 4.0 | | 4.00 | m | 1 | 4.00 | |
| 5 | 23하 | 포장 | 포장 균열 | | 4.0 | | 4.00 | m | 1 | 4.00 | 손상감소 |
| 6 | 23하 | 포장 | 포장 균열 | | 4.0 | | 4.00 | m | 1 | 4.00 | 손상감소 |

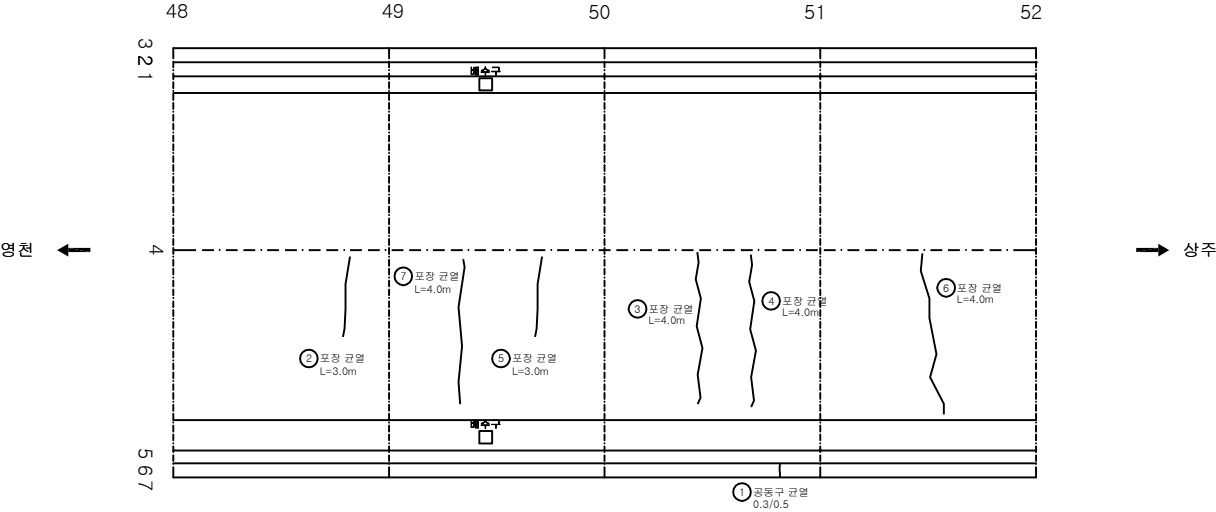
| 번호 | 발생<br>년도 | 부재 | 손상내용 | 손상현황 | | | | | | | 비고 |
|---|---|---|---|---|---|---|---|---|---|---|---|
| 1 | 20상 | 공동구 | 공동구 균열 | 0.3 | 0.5 | | 0.50 | m | 1 | 0.50 | |
| 2 | 21상 | 포장 | 포장 균열 | | 3.0 | | 3.00 | m | 1 | 3.00 | |
| 3 | 21하 | 포장 | 포장 균열 | | 4.0 | | 4.00 | m | 1 | 4.00 | |
| 4 | 21하 | 포장 | 포장 균열 | | 4.0 | | 4.00 | m | 1 | 4.00 | |
| 5 | 23하 | 포장 | 포장 균열 | | 3.0 | | 3.00 | m | 1 | 3.00 | |
| 6 | 24하 | 포장 | 포장 균열 | | 4.0 | | 4.00 | m | 1 | 4.00 | |
| 7 | 25하 | 포장 | 포장 균열 | | 4.0 | | 4.00 | m | 1 | 4.00 | |

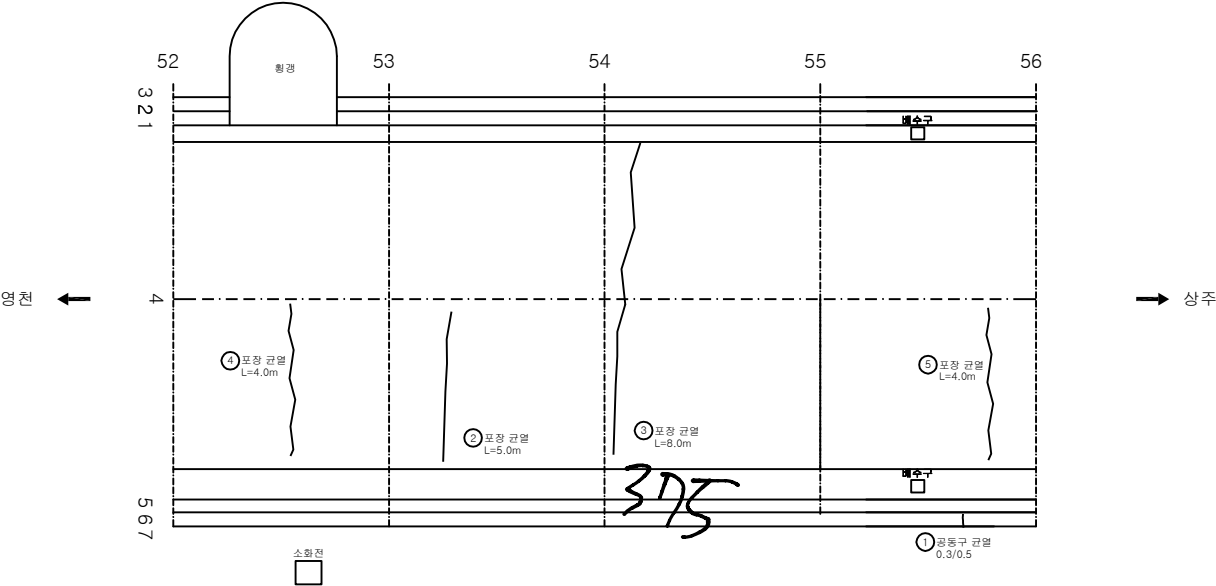
| 번호 | 발생년도 | 부재 | 손상내용 | 손상현황 | | | | | | | 비고 |
|---|---|---|---|---|---|---|---|---|---|---|---|
| 1 | 20상 | 공동구 | 공동구 균열 | 0.3 | 0.5 | | 0.50 | m | 1 | 0.50 | |
| 2 | 21상 | 포장 | 포장 균열 | | 5.0 | | 5.00 | m | 1 | 5.00 | |
| 3 | 21상 | 포장 | 포장 균열 | | 8.0 | | 8.00 | m | 1 | 8.00 | |
| 4 | 21하 | 포장 | 포장 균열 | | 4.0 | | 4.00 | m | 1 | 4.00 | |
| 5 | 21하 | 포장 | 포장 균열 | | 4.0 | | 4.00 | m | 1 | 4.00 | |
| 6 | 23하 | 포장 | 포장 균열 | | 3.0 | | 3.00 | m | 1 | 3.00 | |

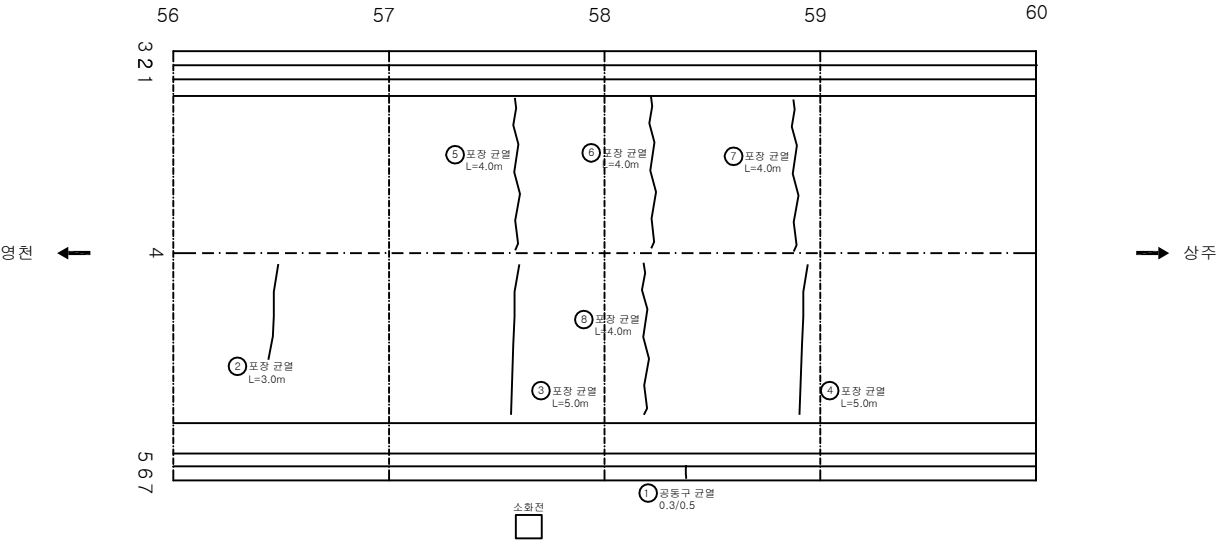
| 번호 | 발생<br>년도 | 부재 | 손상내용 | 손상현황 | | | | | | | 비고 |
|---|---|---|---|---|---|---|---|---|---|---|---|
| 1 | 20상 | 공동구 | 공동구 균열 | 0.3 | 0.5 | | 0.50 | m | 1 | 0.50 | |
| 2 | 21상 | 포장 | 포장 균열 | | 3.0 | | 3.00 | m | 1 | 3.00 | |
| 3 | 21상 | 포장 | 포장 균열 | | 5.0 | | 5.00 | m | 1 | 5.00 | |
| 4 | 21상 | 포장 | 포장 균열 | | 5.0 | | 5.00 | m | 1 | 5.00 | |
| 5 | 21하 | 포장 | 포장 균열 | | 4.0 | | 4.00 | m | 1 | 4.00 | |
| 6 | 21하 | 포장 | 포장 균열 | | 4.0 | | 4.00 | m | 1 | 4.00 | |
| 7 | 21하 | 포장 | 포장 균열 | | 4.0 | | 4.00 | m | 1 | 4.00 | |
| 8 | 21하 | 포장 | 포장 균열 | | 4.0 | | 4.00 | m | 1 | 4.00 | |

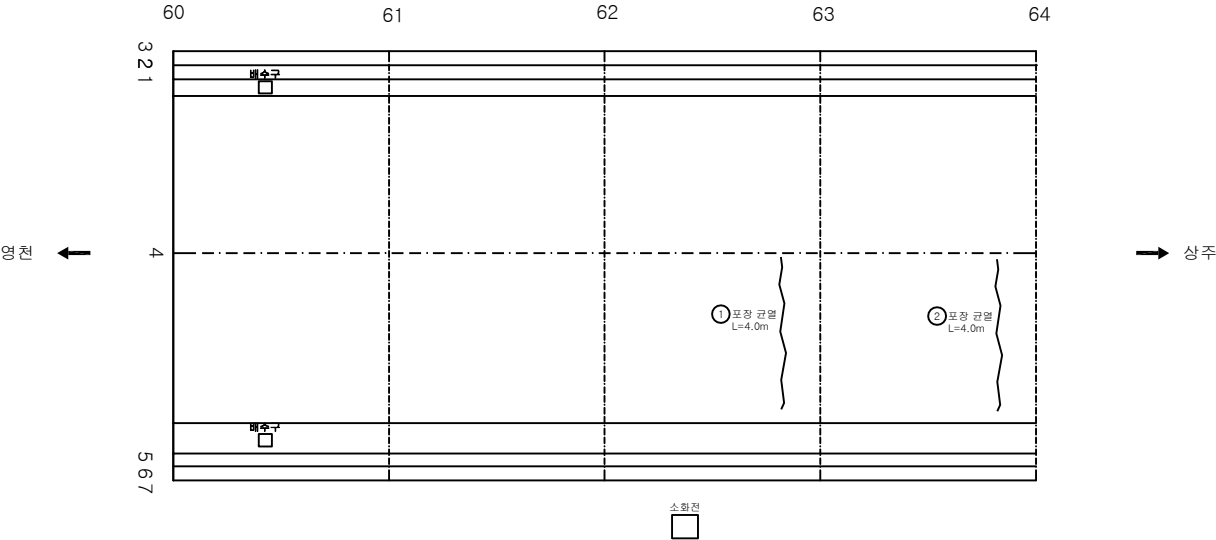
| 번호 | 발생<br>년도 | 부재 | 손상내용 | 손상현황 | | | | | | 비 고 | |
|---|---|---|---|---|---|---|---|---|---|---|---|
| 1 | 23하 | 포장 | 포장 균열 | | 4.0 | | 4.00 | m | 1 | 4.00 | |
| 2 | 23하 | 포장 | 포장 균열 | | 4.0 | | 4.00 | m | 1 | 4.00 | |

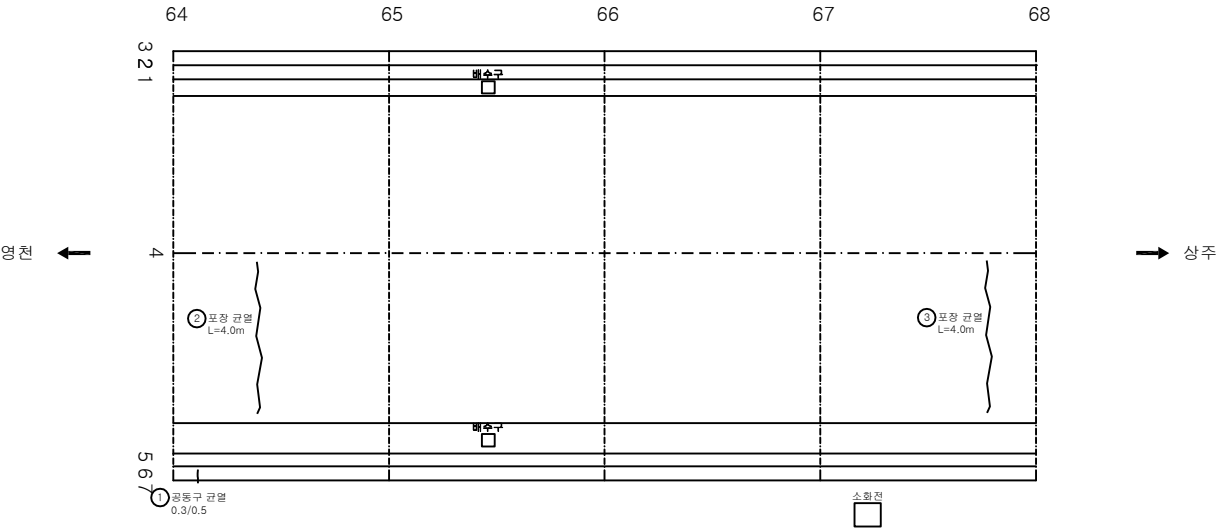
| 번호 | 발생<br>년도 | 부재 | 손상내용 | 손상현황 | | | | | | | 비고 |
|---|---|---|---|---|---|---|---|---|---|---|---|
| 1 | 20상 | 공동구 | 공동구 균열 | 0.3 | 0.5 | | 0.50 | m | 1 | 0.50 | |
| 2 | 23하 | 포장 | 포장 균열 | | 4.0 | | 4.00 | m | 1 | 4.00 | |
| 3 | 23하 | 포장 | 포장 균열 | | 4.0 | | 4.00 | m | 1 | 4.00 | |

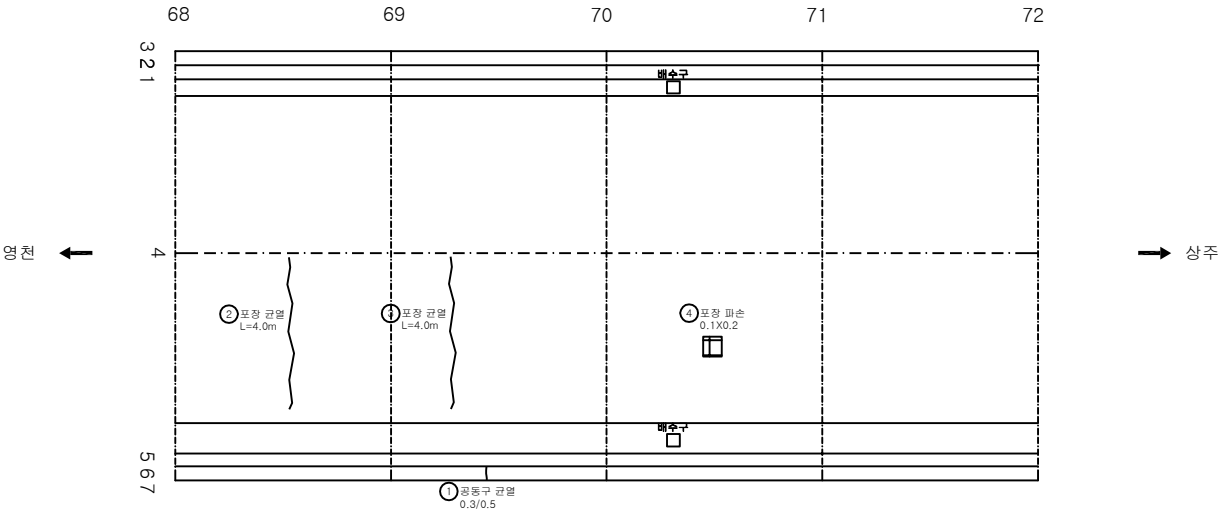
| 번호 | 발생<br>년도 | 부재 | 손상내용 | 손상현황 | | | | | | | 비고 |
|---|---|---|---|---|---|---|---|---|---|---|---|
| 1 | 20상 | 공동구 | 공동구 균열 | 0.3 | 0.5 | | 0.50 | m | 1 | 0.50 | |
| 2 | 23하 | 포장 | 포장 균열 | | 4.0 | | 4.00 | m | 1 | 4.00 | |
| 3 | 23하 | 포장 | 포장 균열 | | 4.0 | | 4.00 | m | 1 | 4.00 | |

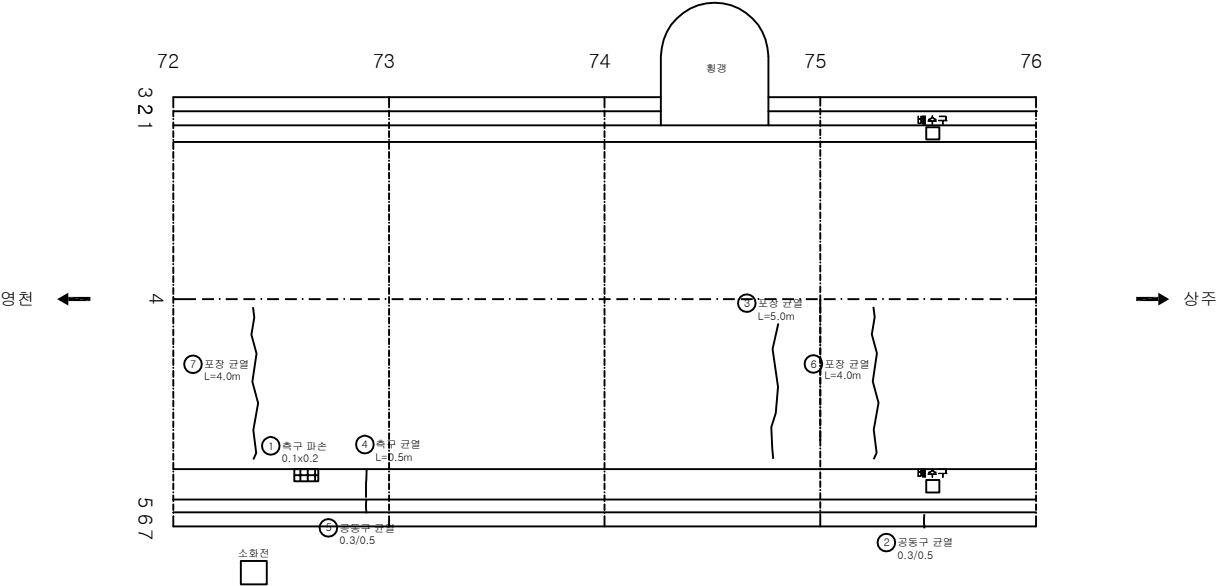
| 번호 | 발생년도 | 부재 | 손상내용 | 손상현황 | | | | | | | 비고 |
|---|---|---|---|---|---|---|---|---|---|---|---|
| 2 | 20상 | 공동구 | 공동구 균열 | 0.3 | 0.5 | | 0.50 | m | 1 | 0.50 | |
| 3 | 21상 | 포장 | 포장 균열 | | 5.0 | | 5.00 | m | 1 | 5.00 | |
| 4 | 21하 | 배수시설 | 측구 균열 | | 0.5 | | 0.50 | m | 1 | 0.50 | |
| 5 | 21하 | 공동구 | 공동구 균열 | 0.3 | 0.5 | | 0.50 | m | 1 | 0.50 | |
| 6 | 21하 | 포장 | 포장 균열 | | 4.0 | | 4.00 | m | 1 | 4.00 | |
| 7 | 23하 | 포장 | 포장 균열 | | 4.0 | | 4.00 | m | 1 | 4.00 | |

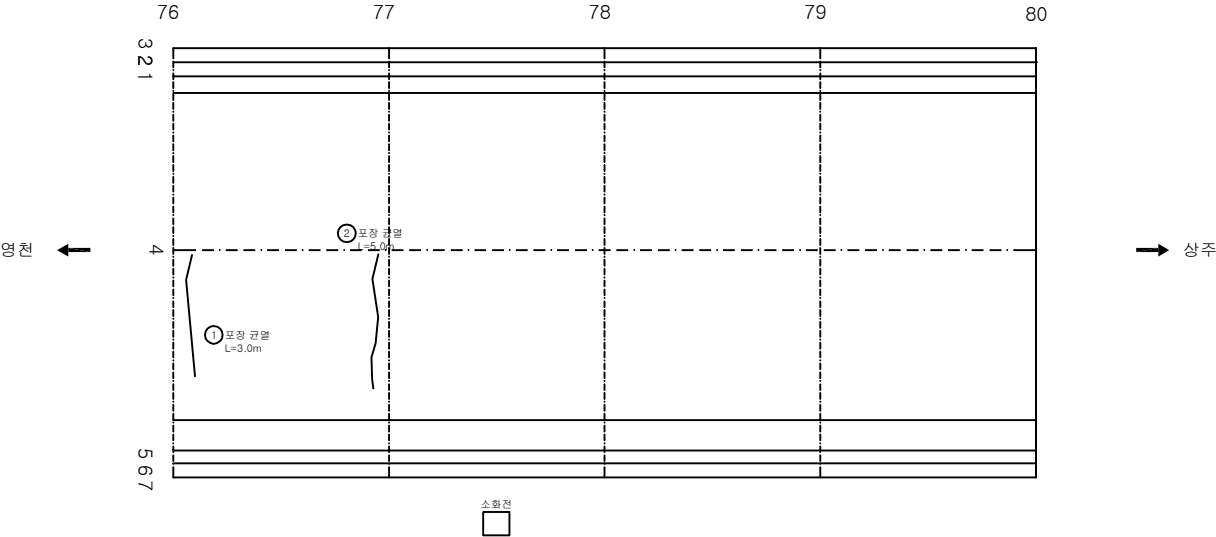
| 번호 | 발생<br>년도 | 부재 | 손상내용 | 손상현황 | | | | | | 비 고 | |
|---|---|---|---|---|---|---|---|---|---|---|---|
| 1 | 21상 | 포장 | 포장 균열 | | 3.0 | | 3.00 | m | 1 | 3.00 | |
