상주영천고속도로 2024~2025년 시설물 안전점검 용역  
(2025년 하반기 정밀안전점검)

# 외 관 조 사 망 도

효령터널(상주방향)

2025.12

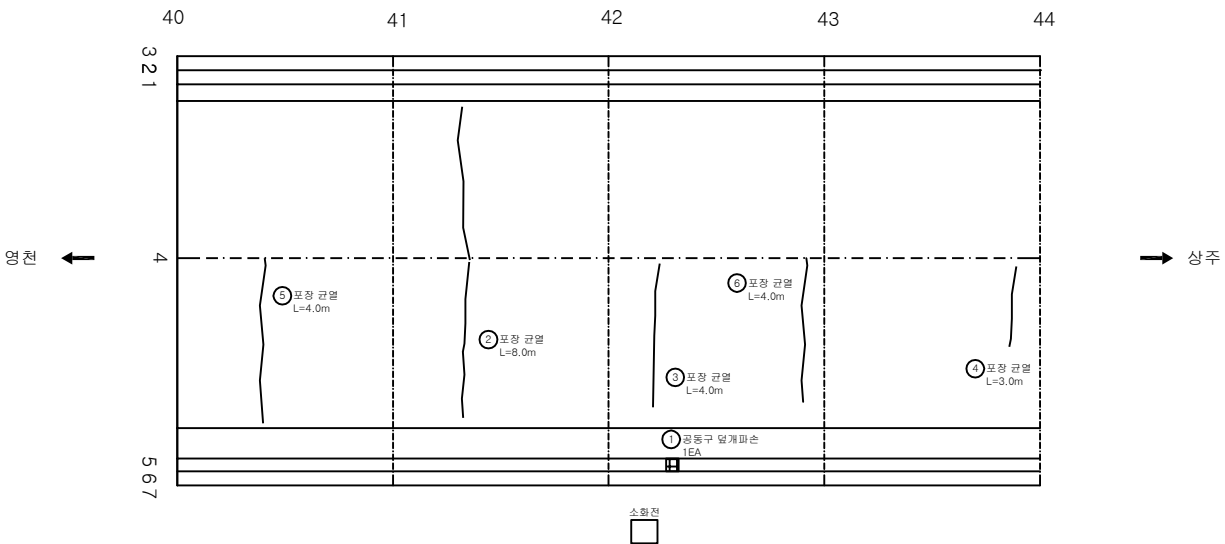
| 번호 | 발생<br>년도 | 부재 | 손상내용 | 손상현황 | | | | | | | 비고 |
|---|---|---|---|---|---|---|---|---|---|---|---|
| 2 | 21상 | 포장 | 포장 균열 | | 8.0 | | 8.00 | m | 1 | 8.00 | |
| 3 | 21상 | 포장 | 포장 균열 | | 4.0 | | 4.00 | m | 1 | 4.00 | |
| 4 | 21상 | 포장 | 포장 균열 | | 3.0 | | 3.00 | m | 1 | 3.00 | |
| 5 | 23하 | 포장 | 포장 균열 | | 4.0 | | 4.00 | m | 1 | 4.00 | 손상감소 |
| 6 | 25하 | 포장 | 포장 균열 | | 4.0 | | 4.00 | m | 1 | 4.00 | |

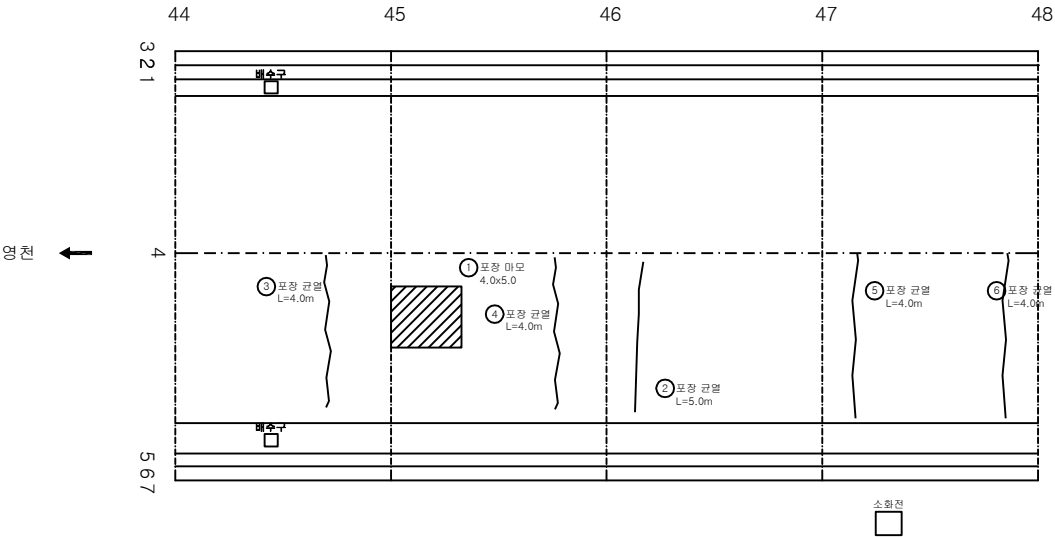
| 번호 | 발생<br>년도 | 부재 | 손상내용 | 손상현황 | | | | | | | 비고 |
|---|---|---|---|---|---|---|---|---|---|---|---|
| 2 | 21상 | 포장 | 포장 균열 | | 5.0 | | 5.00 | m | 1 | 5.00 | |
| 3 | 21하 | 포장 | 포장 균열 | | 4.0 | | 4.00 | m | 1 | 4.00 | |
| 4 | 21하 | 포장 | 포장 균열 | | 4.0 | | 4.00 | m | 1 | 4.00 | |
| 5 | 23하 | 포장 | 포장 균열 | | 4.0 | | 4.00 | m | 1 | 4.00 | 손상감소 |
| 6 | 23하 | 포장 | 포장 균열 | | 4.0 | | 4.00 | m | 1 | 4.00 | 손상감소 |

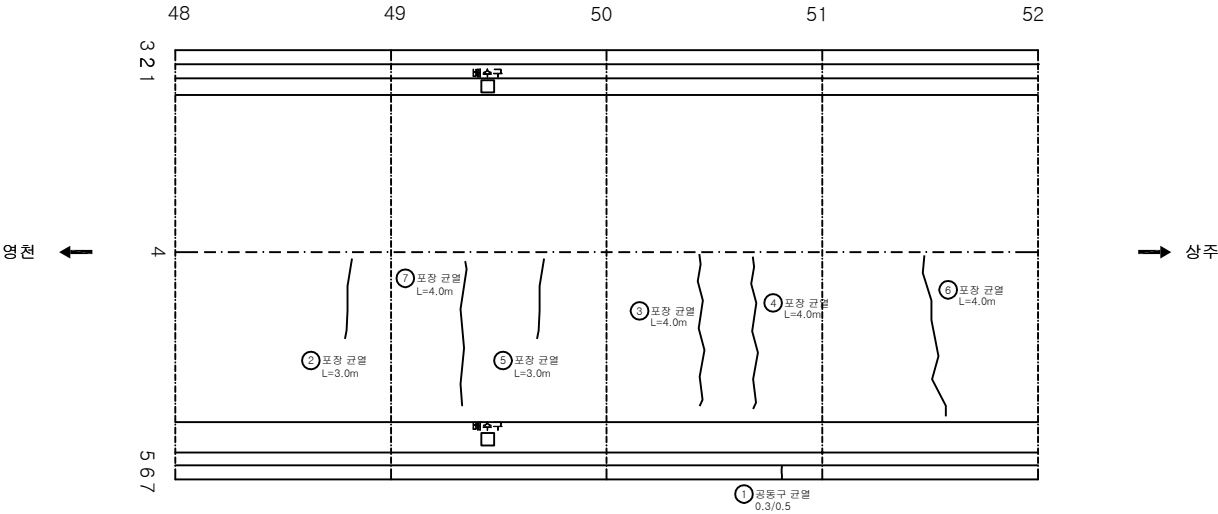
| 번호 | 발생<br>년도 | 부재 | 손상내용 | 손상현황 | | | | | | | 비고 |
|---|---|---|---|---|---|---|---|---|---|---|---|
| 1 | 20상 | 공동구 | 공동구 균열 | 0.3 | 0.5 | | 0.50 | m | 1 | 0.50 | |
| 2 | 21상 | 포장 | 포장 균열 | | 3.0 | | 3.00 | m | 1 | 3.00 | |
| 3 | 21하 | 포장 | 포장 균열 | | 4.0 | | 4.00 | m | 1 | 4.00 | |
| 4 | 21하 | 포장 | 포장 균열 | | 4.0 | | 4.00 | m | 1 | 4.00 | |
| 5 | 23하 | 포장 | 포장 균열 | | 3.0 | | 3.00 | m | 1 | 3.00 | |
| 6 | 24하 | 포장 | 포장 균열 | | 4.0 | | 4.00 | m | 1 | 4.00 | |
| 7 | 25하 | 포장 | 포장 균열 | | 4.0 | | 4.00 | m | 1 | 4.00 | |

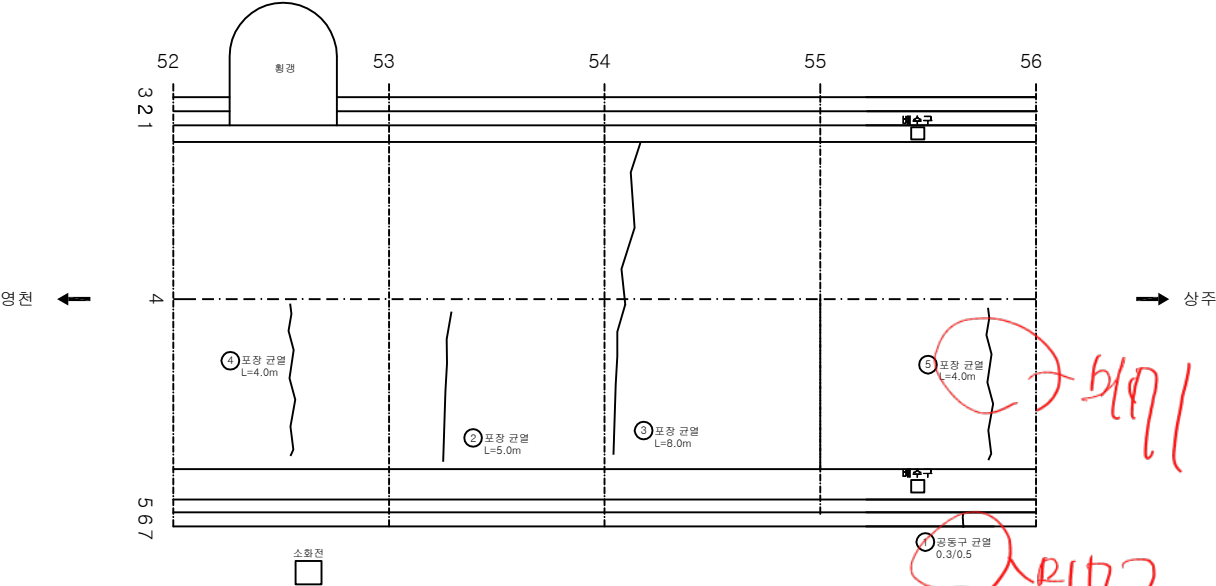
| 번호 | 발생<br>년도 | 부재 | 손상내용 | 손상현황 | | | | | | | 비고 |
|---|---|---|---|---|---|---|---|---|---|---|---|
| 1 | 20상 | 공동구 | 공동구 균열 | 0.3 | 0.5 | | 0.50 | m | 1 | 0.50 | |
| 2 | 21상 | 포장 | 포장 균열 | | 5.0 | | 5.00 | m | 1 | 5.00 | |
| 3 | 21상 | 포장 | 포장 균열 | | 8.0 | | 8.00 | m | 1 | 8.00 | |
| 4 | 21하 | 포장 | 포장 균열 | | 4.0 | | 4.00 | m | 1 | 4.00 | |
| 5 | 21하 | 포장 | 포장 균열 | | 4.0 | | 4.00 | m | 1 | 4.00 | |
| 6 | 23하 | 포장 | 포장 균열 | | 3.0 | | 3.00 | m | 1 | 3.00 | |

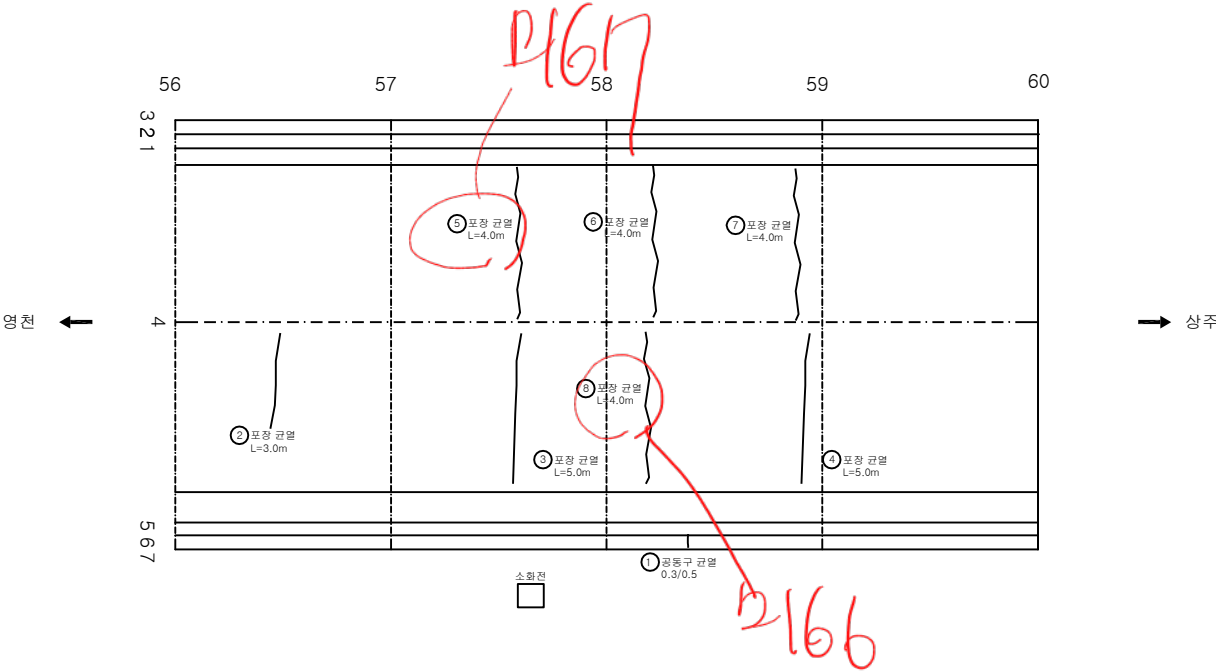
| 번호 | 발생<br>년도 | 부재 | 손상내용 | 손상현황 | | | | | | | 비고 |
|---|---|---|---|---|---|---|---|---|---|---|---|
| 1 | 20상 | 공동구 | 공동구 균열 | 0.3 | 0.5 | | 0.50 | m | 1 | 0.50 | |
| 2 | 21상 | 포장 | 포장 균열 | | 3.0 | | 3.00 | m | 1 | 3.00 | |
| 3 | 21상 | 포장 | 포장 균열 | | 5.0 | | 5.00 | m | 1 | 5.00 | |
| 4 | 21상 | 포장 | 포장 균열 | | 5.0 | | 5.00 | m | 1 | 5.00 | |
| 5 | 21하 | 포장 | 포장 균열 | | 4.0 | | 4.00 | m | 1 | 4.00 | |
| 6 | 21하 | 포장 | 포장 균열 | | 4.0 | | 4.00 | m | 1 | 4.00 | |
| 7 | 21하 | 포장 | 포장 균열 | | 4.0 | | 4.00 | m | 1 | 4.00 | |
| 8 | 21하 | 포장 | 포장 균열 | | 4.0 | | 4.00 | m | 1 | 4.00 | |

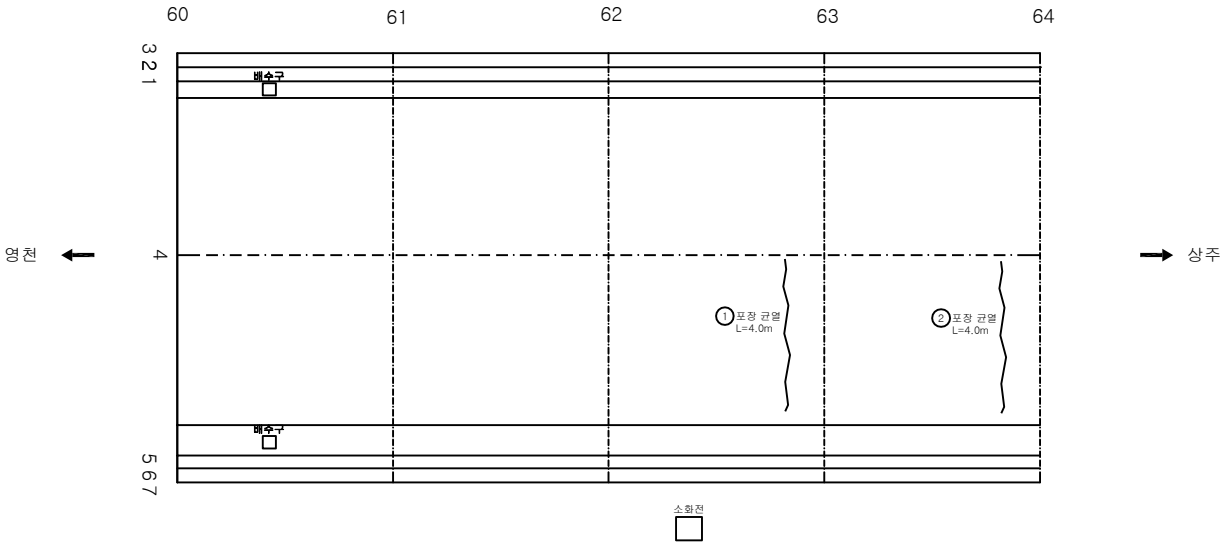
| 번호 | 발생<br>년도 | 부재 | 손상내용 | 손상현황 | | | | | | 비 고 | |
|---|---|---|---|---|---|---|---|---|---|---|---|
| 1 | 23하 | 포장 | 포장 균열 | | 4.0 | | 4.00 | m | 1 | 4.00 | |
| 2 | 23하 | 포장 | 포장 균열 | | 4.0 | | 4.00 | m | 1 | 4.00 | |

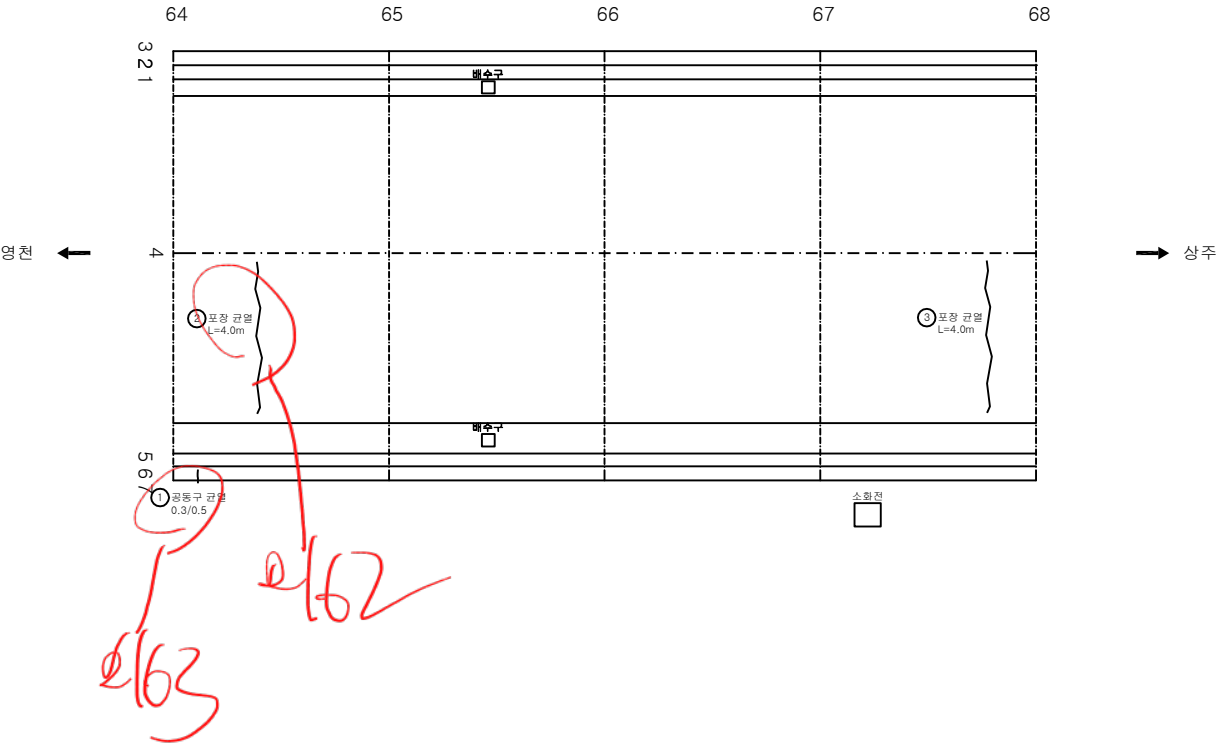
| 번호 | 발생<br>년도 | 부재 | 손상내용 | 손상현황 | | | | | | | 비고 |
|---|---|---|---|---|---|---|---|---|---|---|---|
| 1 | 20상 | 공동구 | 공동구 균열 | 0.3 | 0.5 | | 0.50 | m | 1 | 0.50 | |
| 2 | 23하 | 포장 | 포장 균열 | | 4.0 | | 4.00 | m | 1 | 4.00 | |
| 3 | 23하 | 포장 | 포장 균열 | | 4.0 | | 4.00 | m | 1 | 4.00 | |

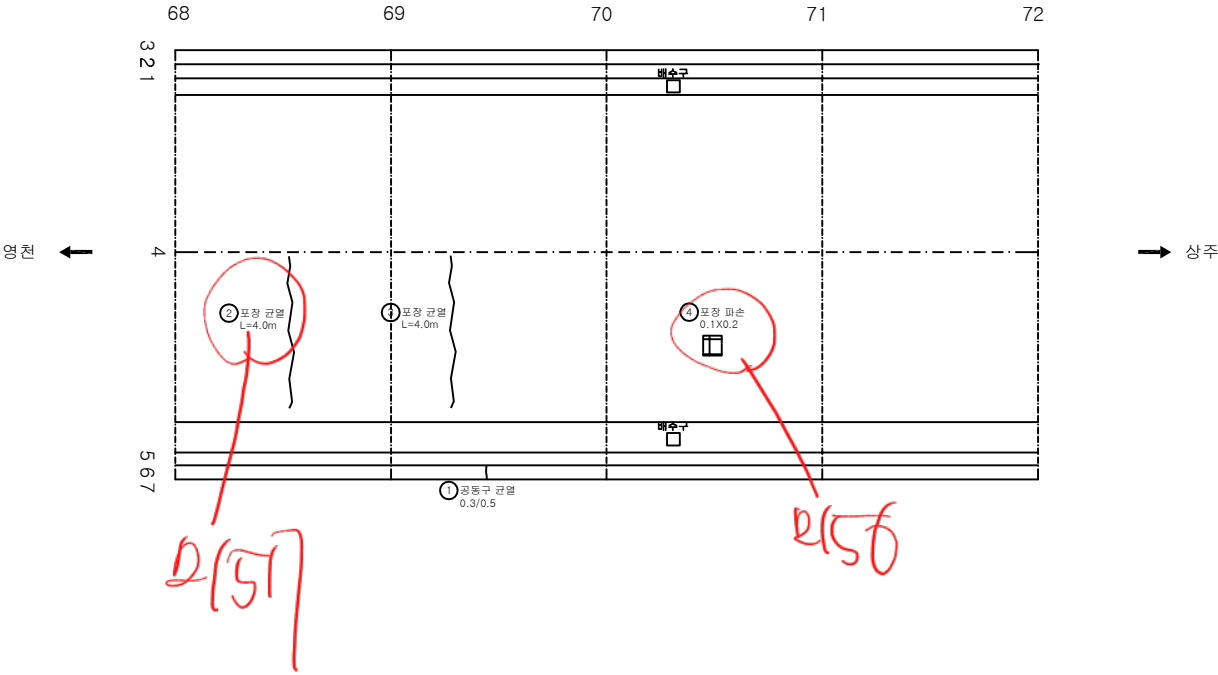
| 번호 | 발생<br>년도 | 부재 | 손상내용 | 손상현황 | | | | | | | 비고 |
|---|---|---|---|---|---|---|---|---|---|---|---|
| 1 | 20상 | 공동구 | 공동구 균열 | 0.3 | 0.5 | | 0.50 | m | 1 | 0.50 | |
| 2 | 23하 | 포장 | 포장 균열 | | 4.0 | | 4.00 | m | 1 | 4.00 | |
| 3 | 23하 | 포장 | 포장 균열 | | 4.0 | | 4.00 | m | 1 | 4.00 | |

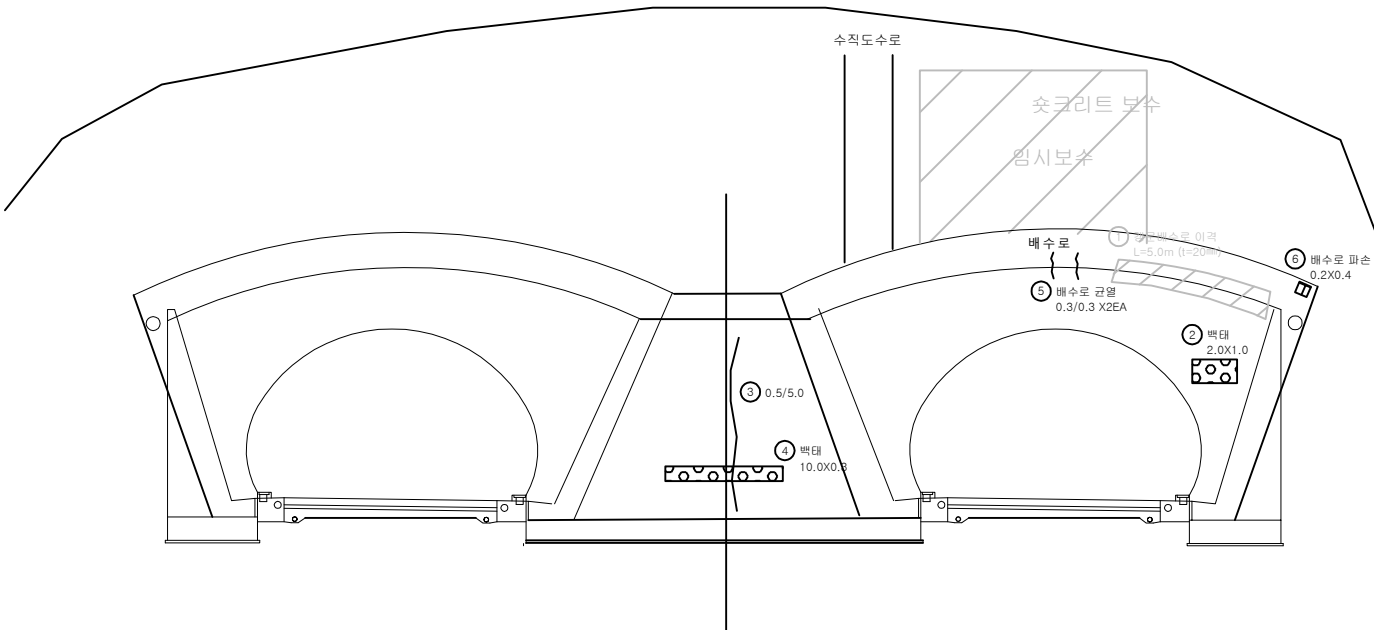
| 번호 | 발생<br>년도 | 부재 | 손상내용 | 손상현황 | | | | | | | 비고 |
|---|---|---|---|---|---|---|---|---|---|---|---|
| 3 | 21하 | 광문(진입) | 균열(Cw=0.3mm이상) | 0.5 | 5.0 | | 5.00 | m | 1 | 5.00 | |
| 5 | 25하 | 배수시설 | 배수로 균열 | 0.3 | 0.3 | | 0.30 | m | 2 | 0.60 | |

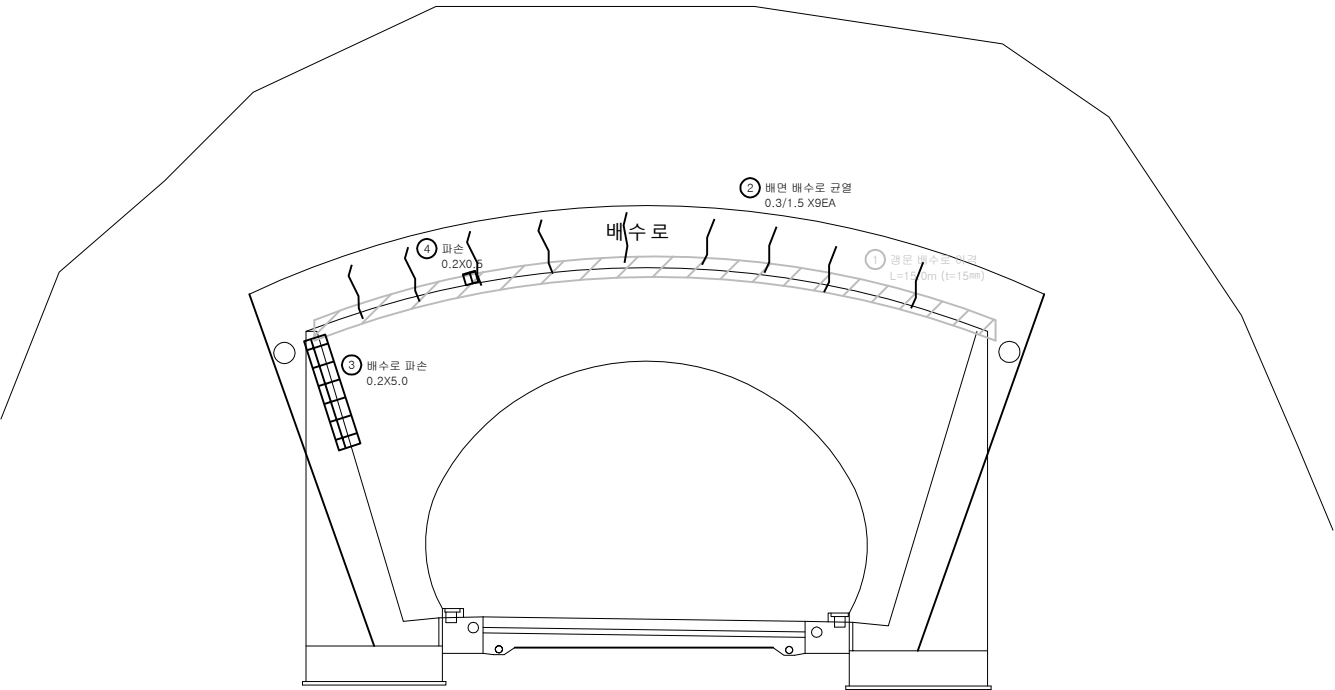
| 번호 | 발생<br>년도 | 부재 | 손상내용 | 손상현황 | | | | | | | 비고 |
|---|---|---|---|---|---|---|---|---|---|---|---|
| 2 | 23하 | 배수시설 | 배면 배수로 균열 | 0.3 | 1.5 | | 1.50 | m | 9 | 13.50 | (t=17mm) |
