상주영천고속도로 2024~2025년 시설물 안전점검 용역  
(2025년 하반기 정밀안전점검)

# 외 관 조 사 망 도

패널식 옹벽 08

2025.12

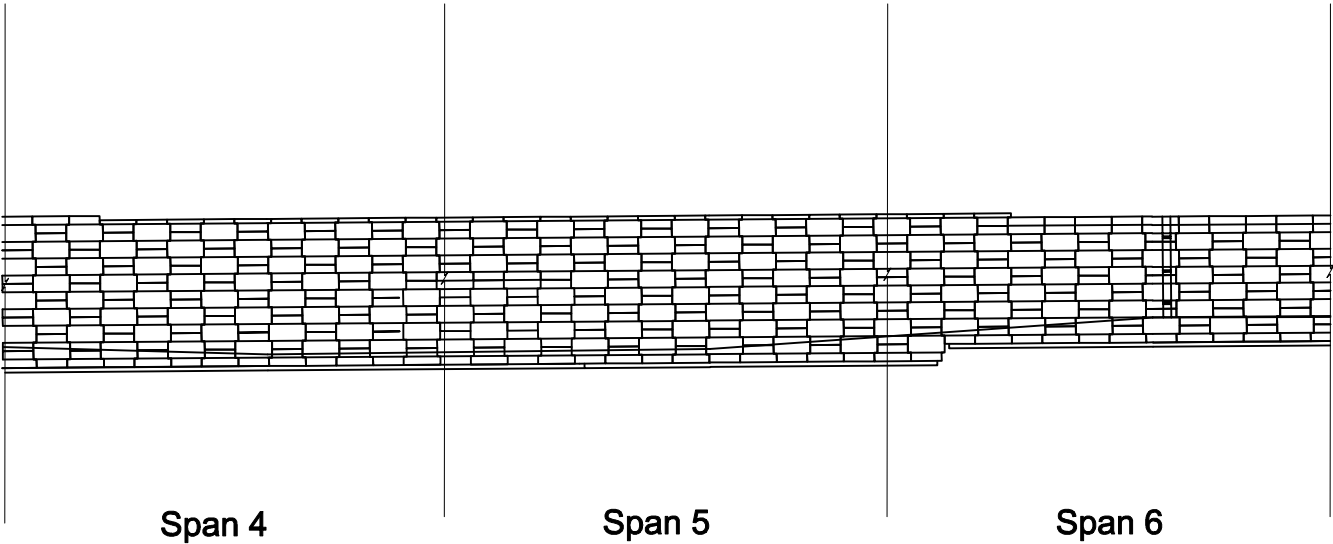
| 도면번호 | 01 |

| 번호 | 구분 | 부재 | 손상내용 | 손상현황 | | | | | | 비고 |
|---|---|---|---|---|---|---|---|---|---|---|
| 1 | 19하 | 배수시설 | 배수로 균열 | 0.3 | 1.0 | | 2.00 | m | 2 | |
| 2 | 19하 | 옹벽 | 이격 | | 1.0 | | 3.00 | m | 3 | 21'상 보수 |
