# 1. 계바위교

ID : 계바위교 바닥판 상면(S1)

| 용역명 | 서부내륙고속도로 2025년 시설물 정기안전점검 용역(하반기) |

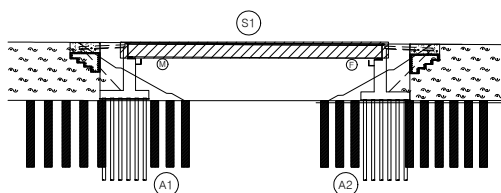
| 번호 | 구분 | 결함 내용 | 손상규모 | | | | | | 비고 |
|---|---|---|---|---|---|---|---|---|---|
| 1 | 신규 | 균열 | 0.2 | - | 1.5 | 1 | 1.5 | m | - |
| 2 | 신규 | 배수구 막힘 | - | - | - | 1 | 1.0 | EA | - |
| 3 | 신규 | 이물질 퇴적 | - | - | 2.0 | 2 | 4.0 | m | - |
