# 1. 계바위교

| 용역명 | 서부내륙고속도로 2025년 시설물 정기안전점검 용역(하반기) |
| 시설물명 | 계바위교 |

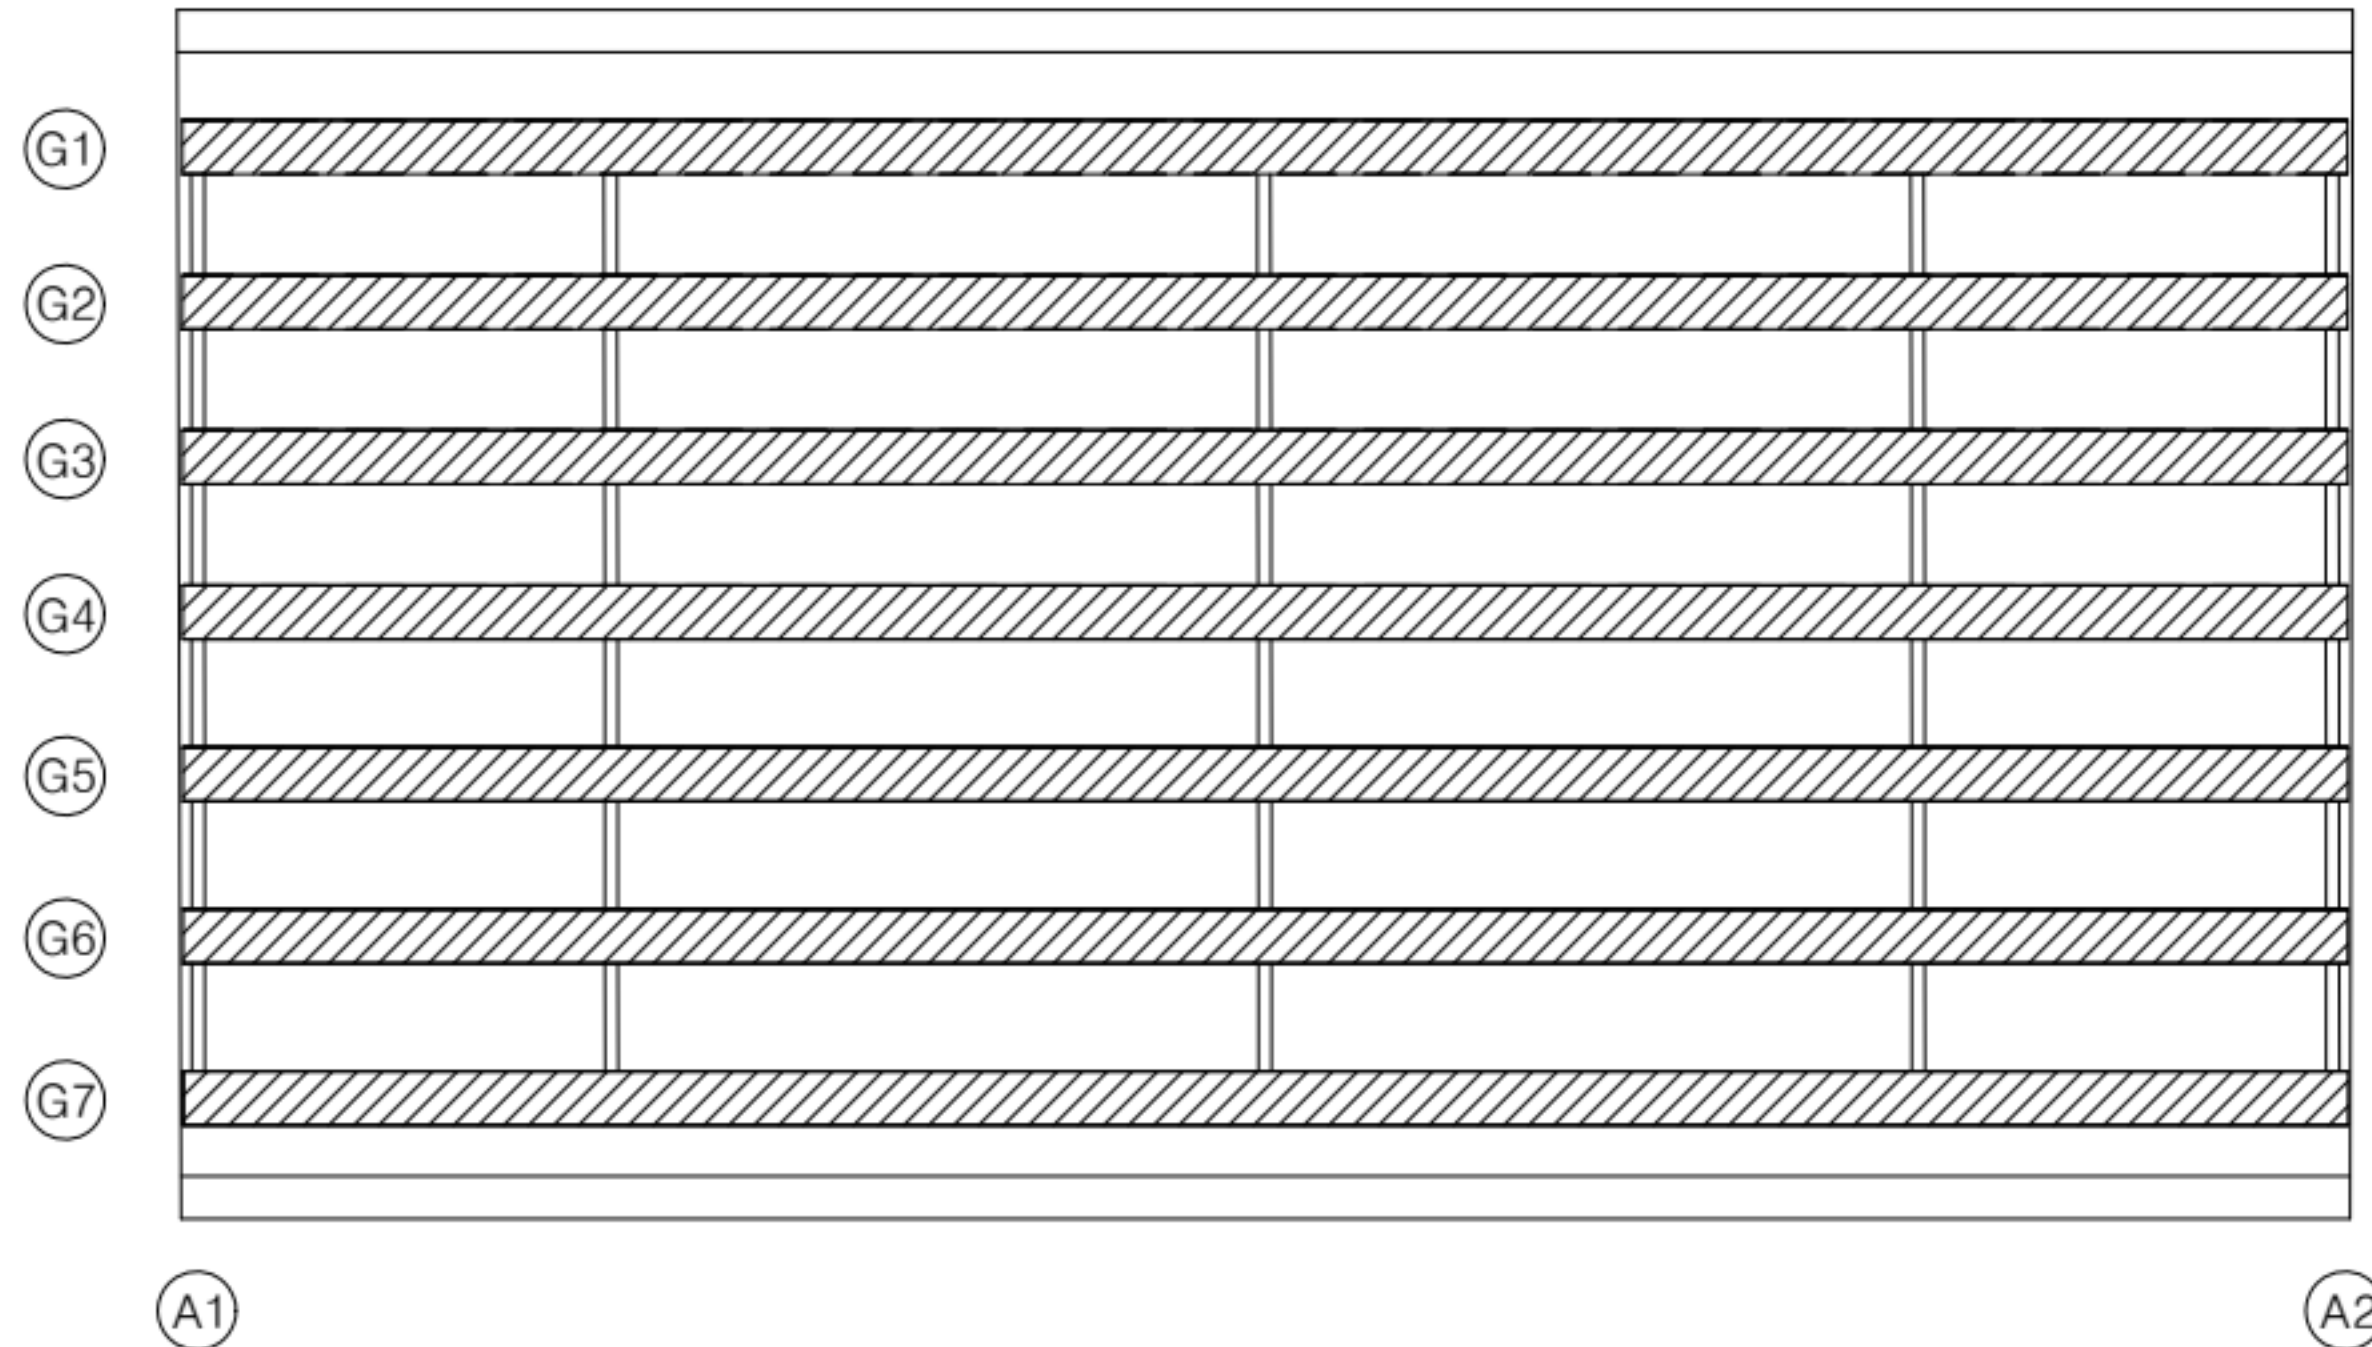
| 도면번호 | 02 |

| 번호 | 구분 | 결함내용 | 손상규모 | | | | | | 비고 |
|---|---|---|---|---|---|---|---|---|---|
| 1 | 신규 | 균열 | 0.2 | - | 1.5 | 1 | 1.5 | m | - |
| 2 | 신규 | 배수구 막힘 | - | - | - | 1 | 1.0 | EA | - |
| 3 | 신규 | 이물질 퇴적 | - | - | 2.0 | 2 | 4.0 | m | - |

① 균열 0.2/1.5
