## 2. 곡교천1교

ID : 곡교천1교 바닥판 상면(S1)

| 용역명 | 서부내륙고속도로 2025년 시설물 정기안전점검 용역(하반기) |
| 시설물명 | 곡교천1교 |

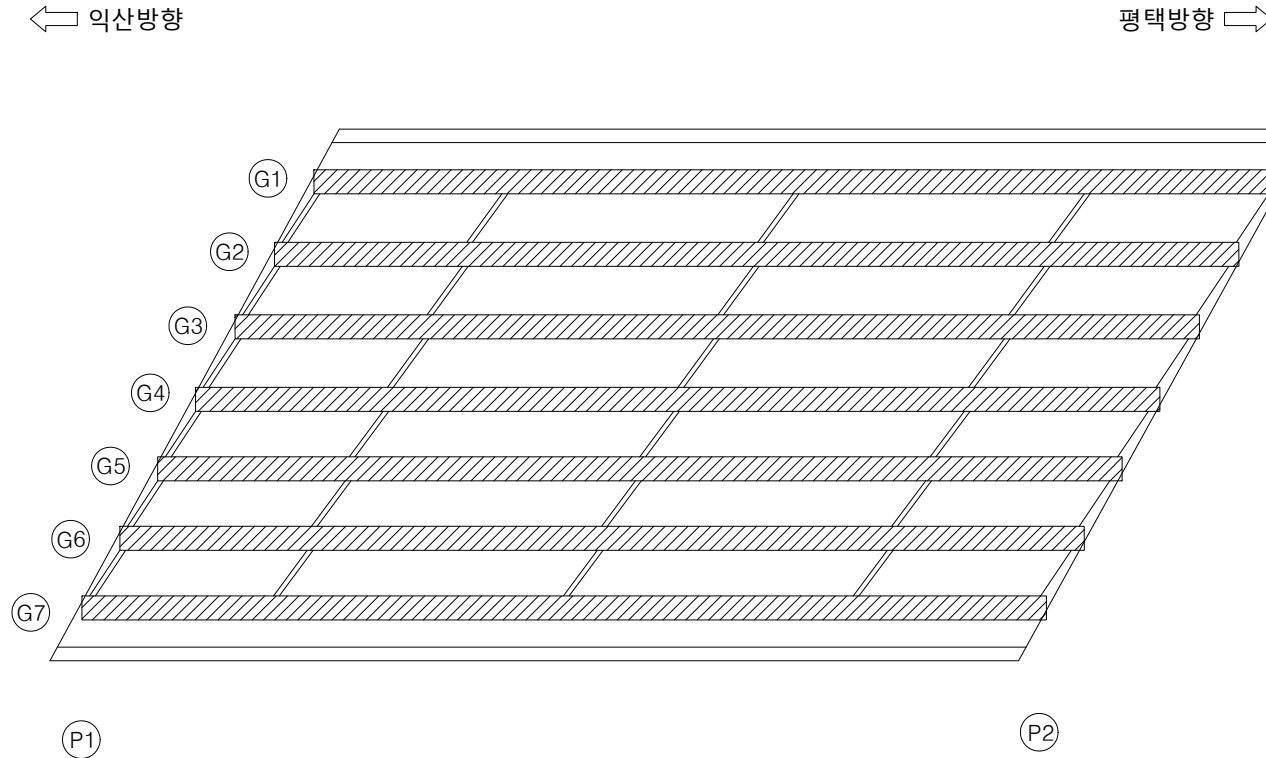
| 번호 | 구분 | 결함 내용 | 손상규모 | | | | | | 비고 |
|---|---|---|---|---|---|---|---|---|---|
| 1 | 신규 | 균열 | 0.2 | - | 1.5 | 1 | 1.5 | m | - |
