### 3. 공세교

| 용역명 | 서부내륙고속도로 2025년 시설물 정기안전점검 용역(하반기) |
| 시설물명 | 공세교 (익산방향) |
| 점검일시 | 2025. 07 ~ 2025. 12 |

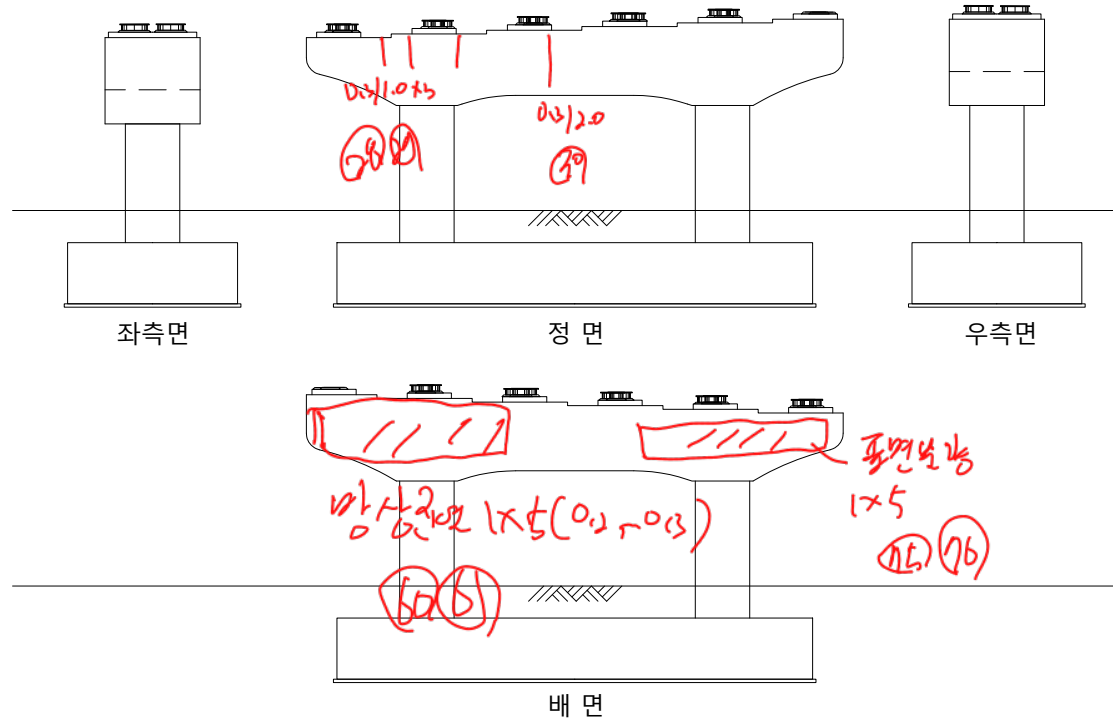
공세교(익산) 교각 (P1)

| 번호 | 구분 | 결함 내용 | 손상규모 | | | | | | 비고 |
|---|---|---|---|---|---|---|---|---|---|
| 1 | 신규 | 망상균열 | 0.2 | 1.0 | 0.8 | 1 | 0.8 | m <sup>2</sup> | - |
