### 3. 공세교

| 용역명 | 서부내륙고속도로 2025년 시설물 정기안전점검 용역(하반기) |
| 시설물명 | 공세교 (익산방향) |
| 점검일시 | 2025. 07 ~ 2025. 12 |

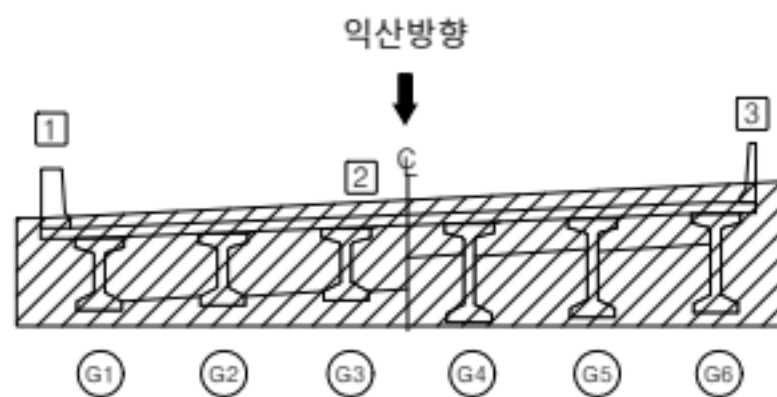
| 번호 | 구분 | 결함 내용 | 손상규모 | | | | | | 비고 |
|---|---|---|---|---|---|---|---|---|---|
| 1 | 신규 | 균열 | 0.2 | - | 2.0 | 3 | 2.0 | m | - |

① 균열  
0.2/2.0 3EA  
20.1

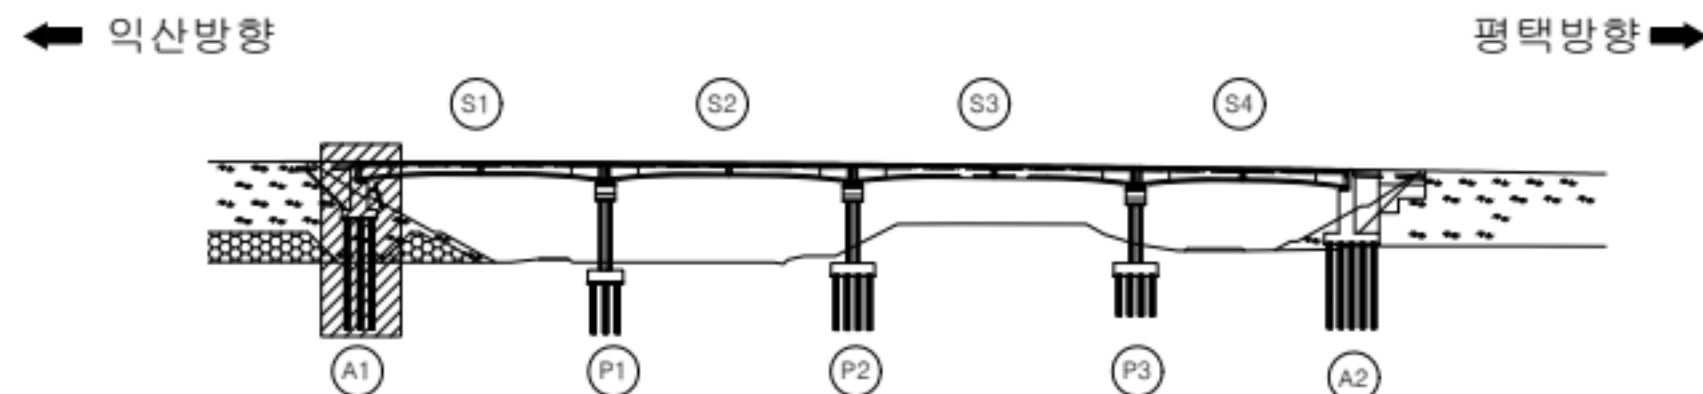
| 번호 | 구분 | 결함 내용 | 손상규모 | | | | | | 비고 |
|---|---|---|---|---|---|---|---|---|---|
| 1 | 신규 | 망상균열 | 0.2 | 0.8 | 0.8 | 1 | 0.64 | m² | - |

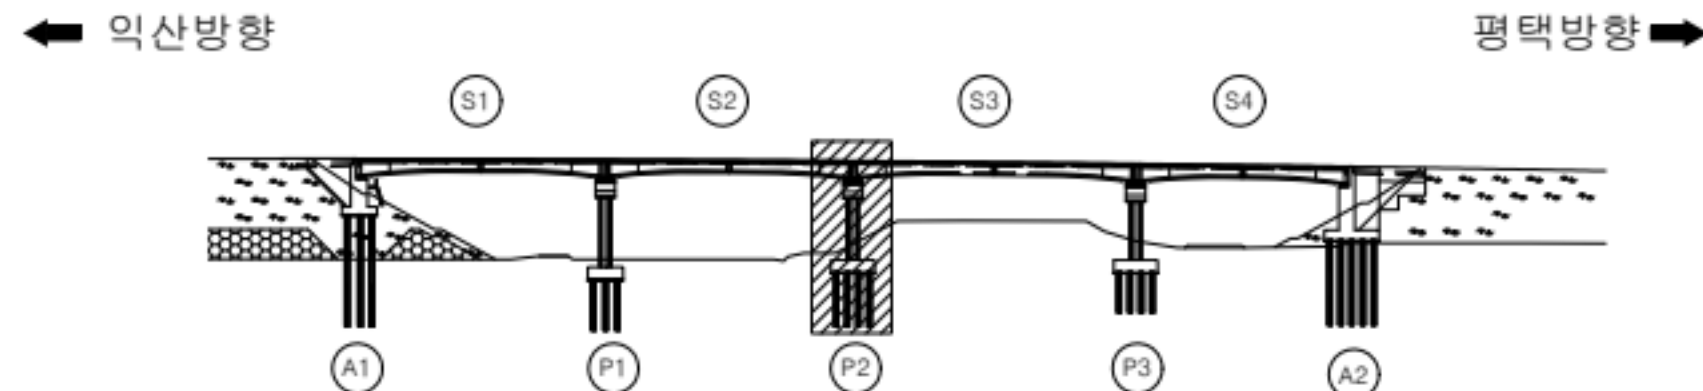
| 번호 | 구분 | 결함내용 | 손상규모 | | | | | | 비고 |
|---|---|---|---|---|---|---|---|---|---|
| 1 | 신규 | 망상균열 | 0.2 | 1.0 | 0.8 | 1 | 0.8 | m <sup>3</sup> | - |

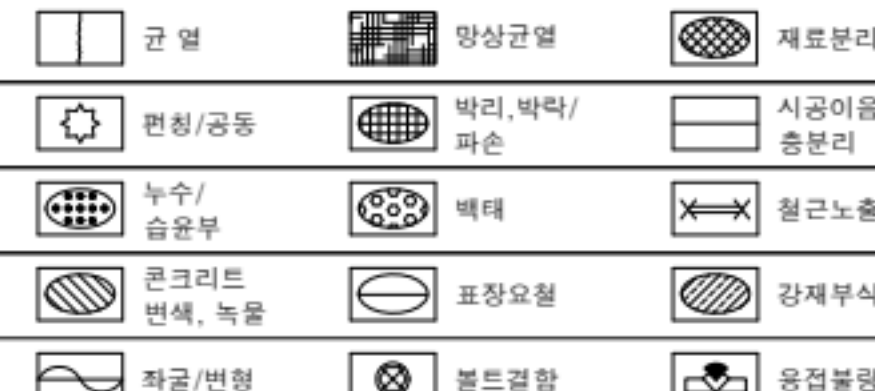
② 후타재균열  
0.2/0.6 4EA

③ 포장 망상균열  
3.0X2.0(cw=0.2)

| 번호 | 구분 | 결함내용 | 손상규모 | | | | | | 비고 |
|---|---|---|---|---|---|---|---|---|---|
| 2 | 신규 | 후타재 균열 | 0.2 | - | 0.6 | 4 | 2.4 | m | - |
| 3 | 신규 | 포장 망상균열 | 0.2 | 3.0 | 2.0 | 1 | 6.0 | m² | - |
