## 6. 구룡천교(평택방향)

| 용역명 | 서부내륙고속도로 2025년 시설물 정기안전점검 용역(하반기) |
| 시설물명 | 구룡천교(평택방향) |

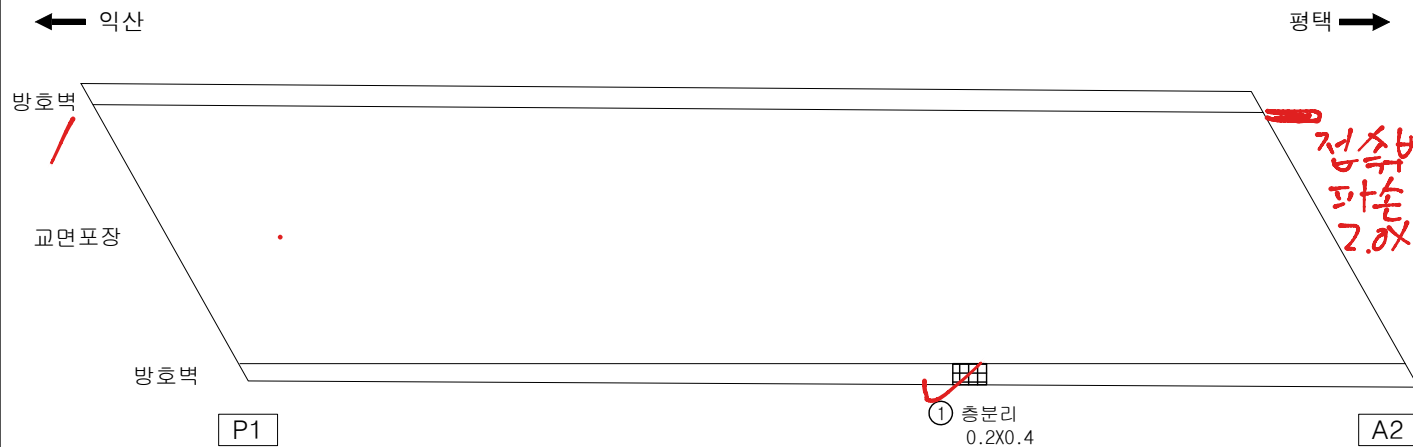
| 번호 | 구분 | 결함 내용 | 손상규모 | | | | | | 비고 |
|---|---|---|---|---|---|---|---|---|---|
| 1 | 신규 | 이물질 퇴적, 부식 | - | - | 2.0 | 1 | 2.0 | m | - |
| 2 | 신규 | 이물질 퇴적, 부식 | - | - | 2.0 | 1 | 2.0 | m | - |

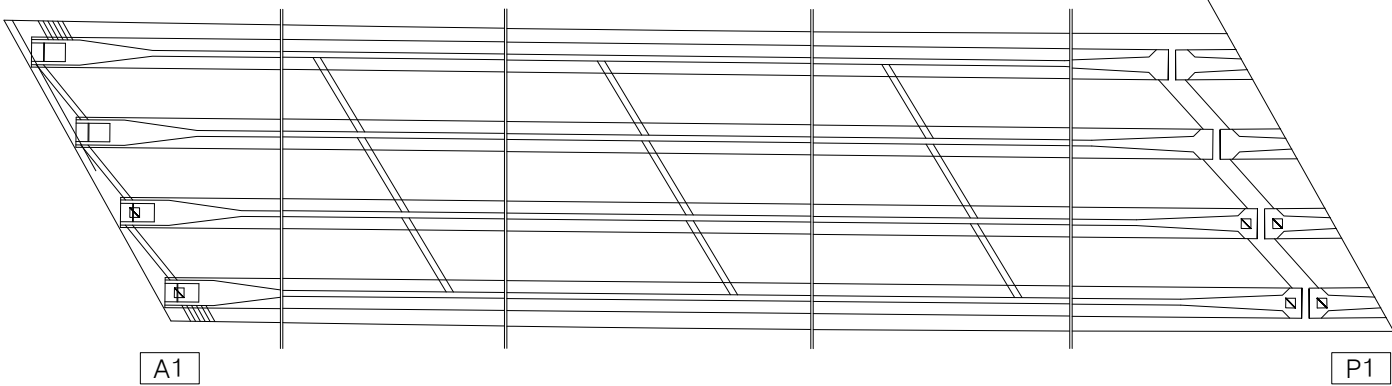
ID : 구룡천교(평택방향) 바닥판 하면(S1)

| 번호 | 구분 | 결함 내용 | 손상규모 | | | | | | 비고 |
|---|---|---|---|---|---|---|---|---|---|
| 1 | 신규 | 균열부 백태 | 0.2 | - | 1.5 | 1 | 1.5 | m | - |
