## 8. 군량천교

| 용역명 | 서부내륙고속도로 2025년 시설물 정기안전점검 용역(하반기) |
| 시설물명 | 군량천교 |
| 점검일시 | 2025. 07 ~ 2025. 12 |

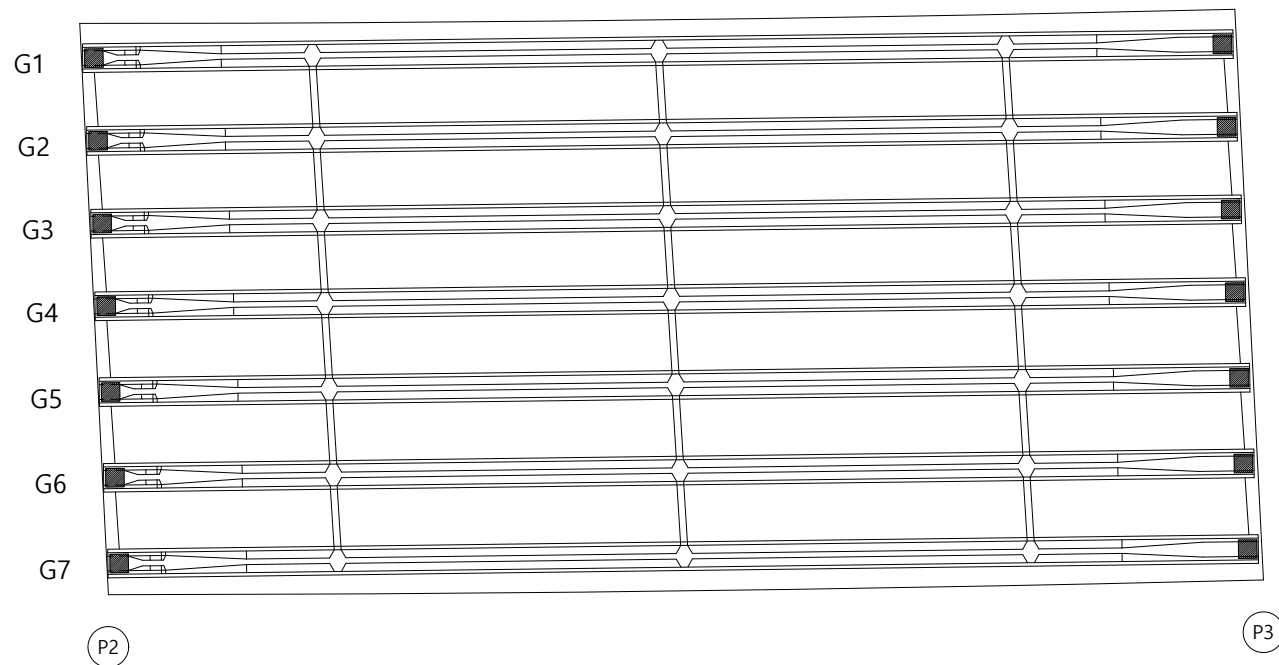
| 번호 | 구분 | 결함내용 | 손상규모 | | | | | | 비고 |
|---|---|---|---|---|---|---|---|---|---|
| 1 | 신규 | 망상균열 | 0.2 | 1.0 | 2.0 | 1 | 2.0 | m² | - |
