## 9. 권관2교

| 용역명 | 서부내륙고속도로 2025년 시설물 정기안전점검 용역(하반기) |
| 시설물명 | 권관2교 |

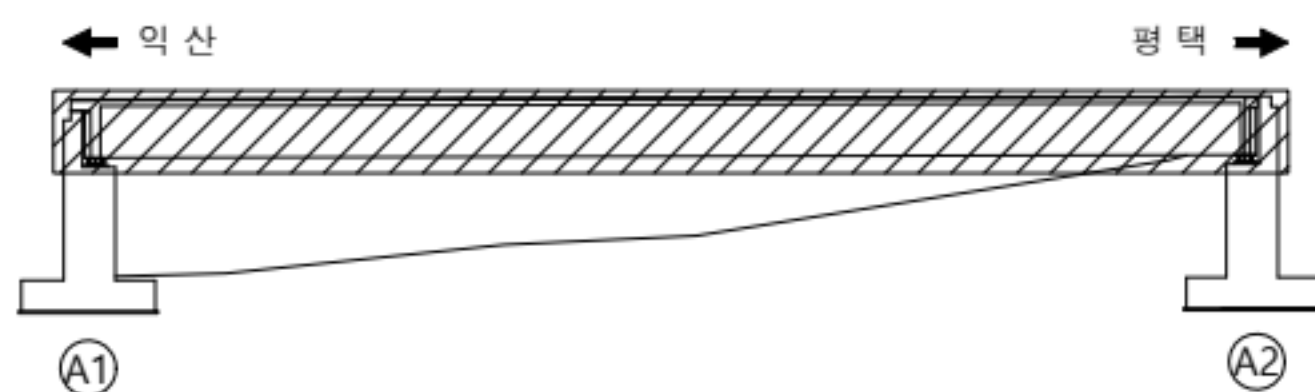
| 도면번호 | 01 |

ID : 권관2교 바닥판 상면(S1)

| 번호 | 구분 | 결함내용 | 손상규모 | | | | | | 비고 |
|---|---|---|---|---|---|---|---|---|---|
| 1 | 신규 | 균열 | 0.2 | - | 0.5 | 1 | 0.5 | m | - |
| 2 | 신규 | 후타재 균열 | 0.1 | - | 0.5 | 2 | 1.0 | m | - |
| 3 | 신규 | 후타재 파손 | - | 0.2 | 1.0 | 1 | 0.2 | m² | - |
| 4 | 신규 | 유간내 토사퇴적 | - | - | 2.0 | 1 | 2.0 | m | - |

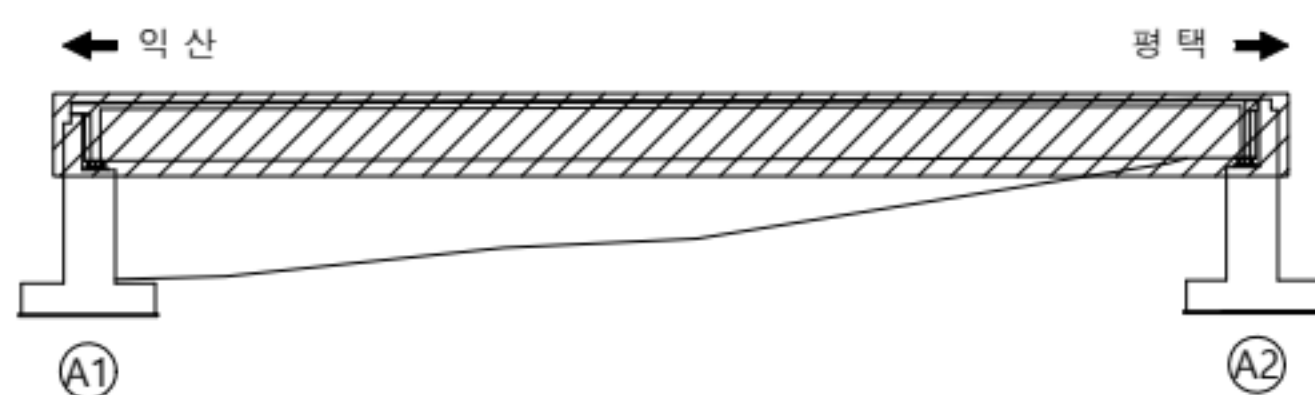
| 도면번호 | 02 |

ID : 권관2교 바닥판 하면(S1)

| 번호 | 구분 | 결함내용 | 손상규모 | | | | | | 비고 |
|---|---|---|---|---|---|---|---|---|---|
| 1 | 신규 | 망상균열 | 0.2 | 2.0 | 2.0 | 1 | 4.0 | m² | - |
| 2 | 신규 | 망상균열 | 0.2 | 2.0 | 2.0 | 1 | 4.0 | m² | - |
| 3 | 신규 | 망상균열 | 0.2 | 2.0 | 2.0 | 1 | 4.0 | m² | - |
| 4 | 신규 | 망상균열 | 0.2 | 2.0 | 2.0 | 1 | 4.0 | m² | - |
