## 10. 노전천교

ID : 노전천교 바닥판 상면(S1)

| 용역명 | 서부내륙고속도로 2025년 시설물 정기안전점검 용역(하반기) |
| 시설물명 | 노전천교 |

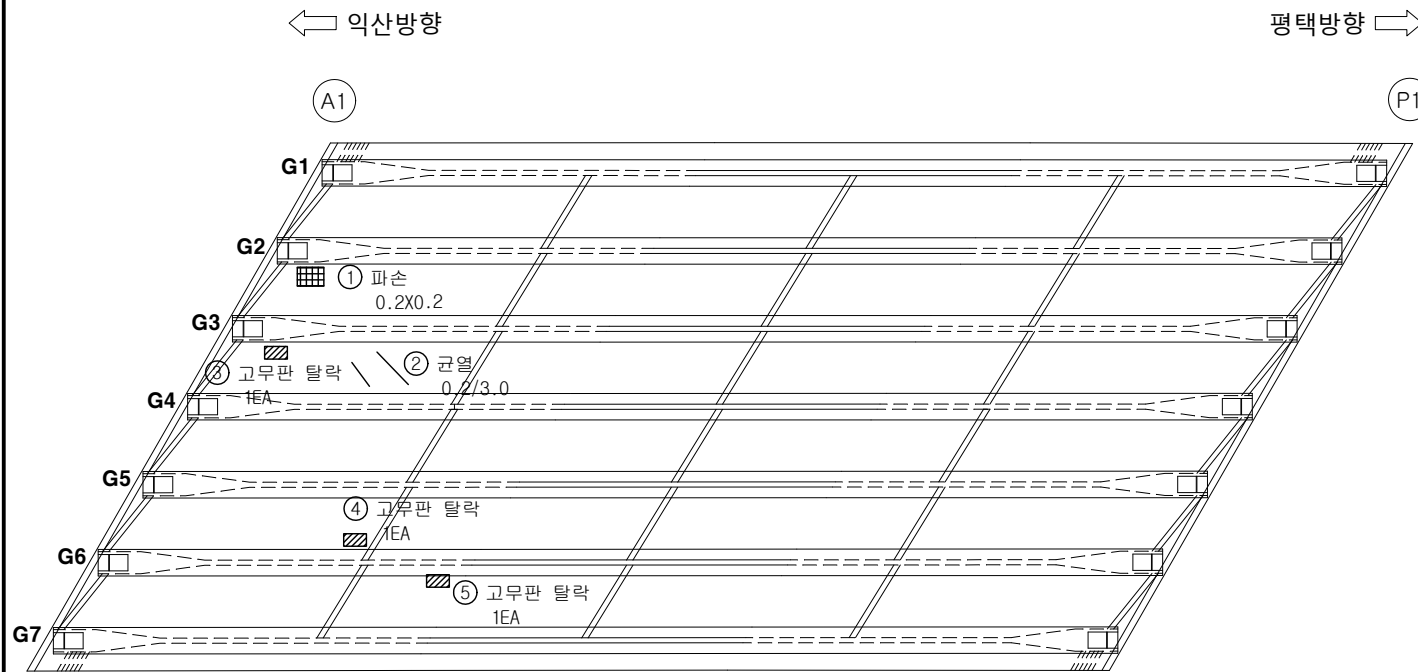
ID : 노전천교 바닥판 하면(S1)

| 번호 | 구분 | 결함 내용 | 손상규모 | | | | | | 비고 |
|---|---|---|---|---|---|---|---|---|---|
| 1 | 신규 | 균열 | 0.2 | - | 2.0 | 1 | 2.0 | m | - |

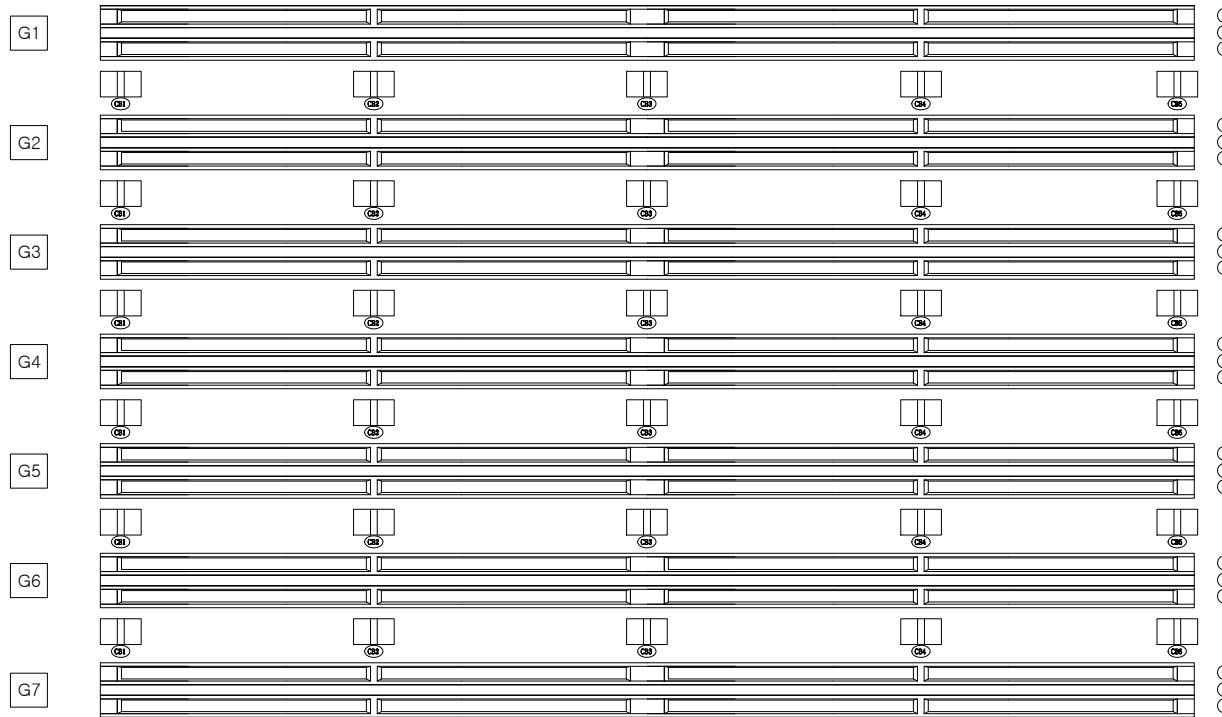
ID : 노전천교 거더 (S4 G1~G7)

D347 S4 거더영역
