## 12. 대양1교

| 용역명 | 서부내륙고속도로 2025년 시설물 정기안전점검 용역(하반기) |
| 시설물명 | 대양1교 |
| 점검일시 | 2025. 07 ~ 2025. 12 |

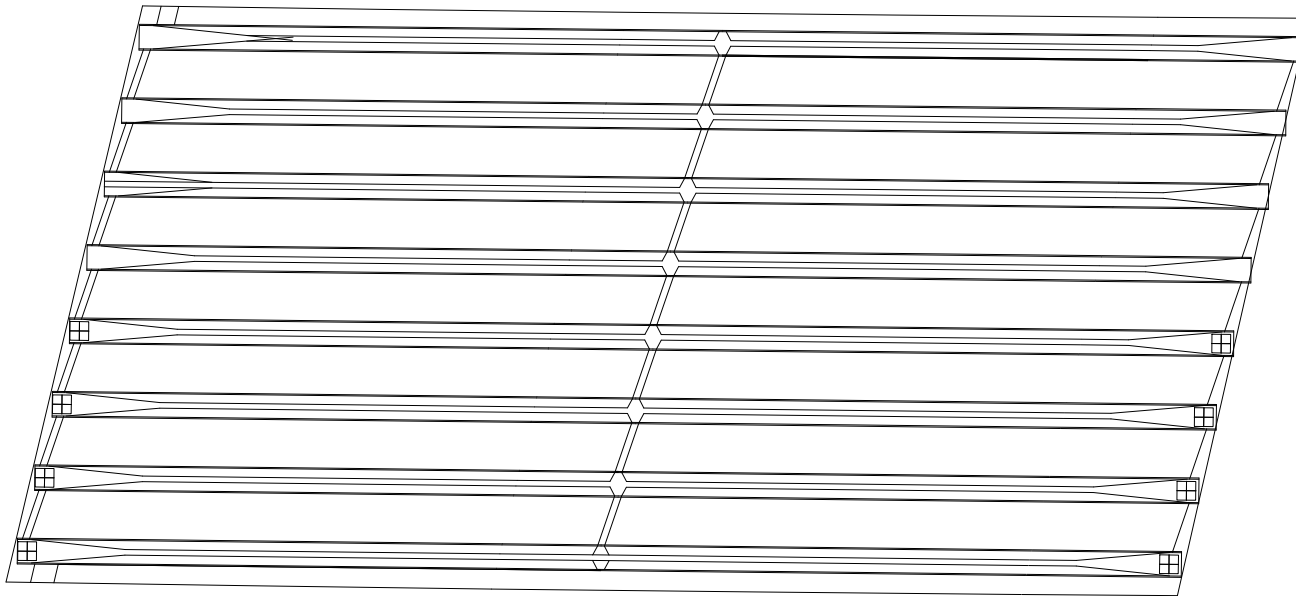
| 번호 | 구분 | 결함 내용 | 손상규모 | | | | | | 비고 |
|---|---|---|---|---|---|---|---|---|---|
| 1 | 신규 | 후타재 균열 | 0.2 | - | 0.6 | 1 | 0.6 | m | - |

① 후타재 균열  
0.2/0.6
