# 13. 대정교

| 용역명 | 서부내륙고속도로 2025년 시설물 정기안전점검 용역(하반기) |
| 시설물명 | 대정교 |

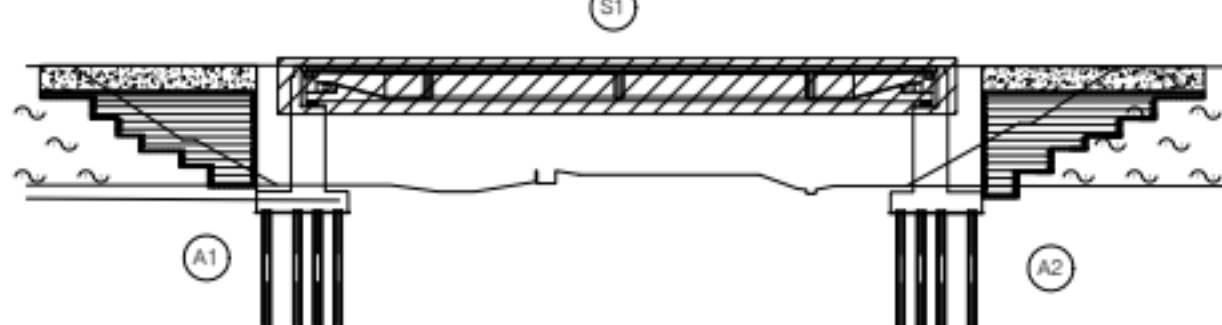
ID : 대정교 바닥판 상면(S1)

| 번호 | 구분 | 결함 내용 | 손상규모 | | | | | | 비고 |
|---|---|---|---|---|---|---|---|---|---|
| 1 | 신규 | 균열 | 0.3 | - | 0.8 | 1 | 0.8 | m | - |
| 2 | 신규 | 균열 | 0.3 | - | 0.8 | 1 | 0.8 | m | - |
| 3 | 신규 | 배수구막힘 | - | - | - | 1 | 1.0 | EA | - |
| 4 | 신규 | 이물질퇴적 | - | - | 2.0 | 1 | 2.0 | m | - |
| 5 | 신규 | 파손 | - | 0.2 | 0.3 | 1 | 0.06 | m² | - |
| 6 | 신규 | 파손 | - | 0.2 | 0.4 | 1 | 0.08 | m² | - |
| 7 | 신규 | 이물질퇴적 | - | - | 2.0 | 1 | 2.0 | m | - |
| 8 | 신규 | 후타재균열 | 0.2 | - | 0.6 | 5 | 3.0 | m | - |

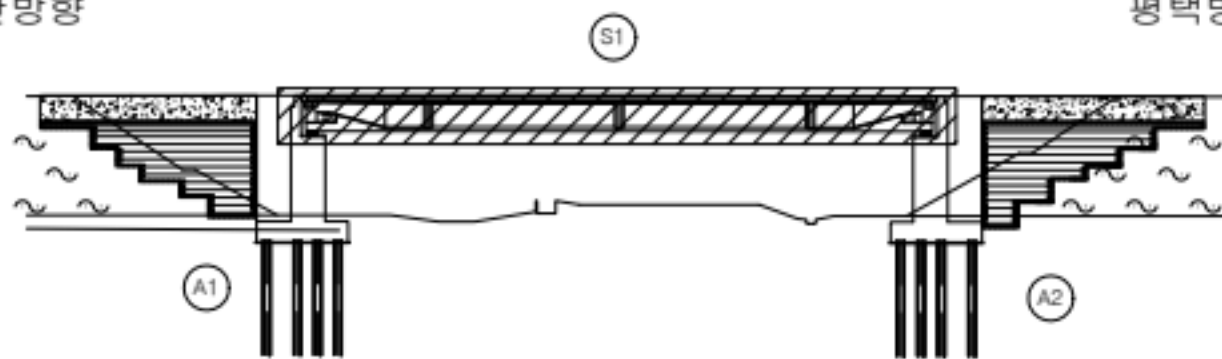
ID :            대정교 바닥판 하면(S1)

| 번호 | 구분 | 결함내용 | 손상규모 | | | | | | 비고 |
|---|---|---|---|---|---|---|---|---|---|
| 1 | 신규 | 망상균열 | 0.2 | 2.0 | 5.0 | 1 | 10.0 | m² | - |
