# 13. 대정교

| 용역명 | 서부내륙고속도로 2025년 시설물 정기안전점검 용역(하반기) |
| 시설물명 | 대정교 |
| 점검일시 | 2025. 07 ~ 2025. 12 |

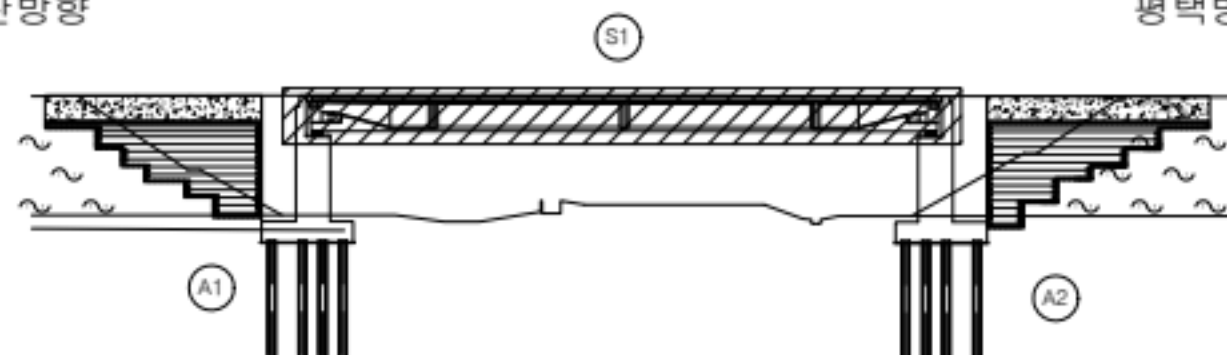
ID :            대정교 바닥판 상면(S1)

| 번호 | 구분 | 결함내용 | 손상규모 | | | | | | 비고 |
|---|---|---|---|---|---|---|---|---|---|
| 1 | 신규 | 균열 | 0.3 | - | 0.8 | 1 | 0.8 | m | - |
| 2 | 신규 | 균열 | 0.3 | - | 0.8 | 1 | 0.8 | m | - |
| 3 | 신규 | 배수구막힘 | - | - | - | 1 | 1.0 | EA | - |
| 4 | 신규 | 이물질퇴적 | - | - | 2.0 | 1 | 2.0 | m | - |
| 5 | 신규 | 파손 | - | 0.2 | 0.3 | 1 | 0.06 | m² | - |
| 6 | 신규 | 파손 | - | 0.2 | 0.4 | 1 | 0.08 | m² | - |
| 7 | 신규 | 이물질퇴적 | - | - | 2.0 | 1 | 2.0 | m | - |
| 8 | 신규 | 후타재균열 | 0.2 | - | 0.6 | 5 | 3.0 | m | - |

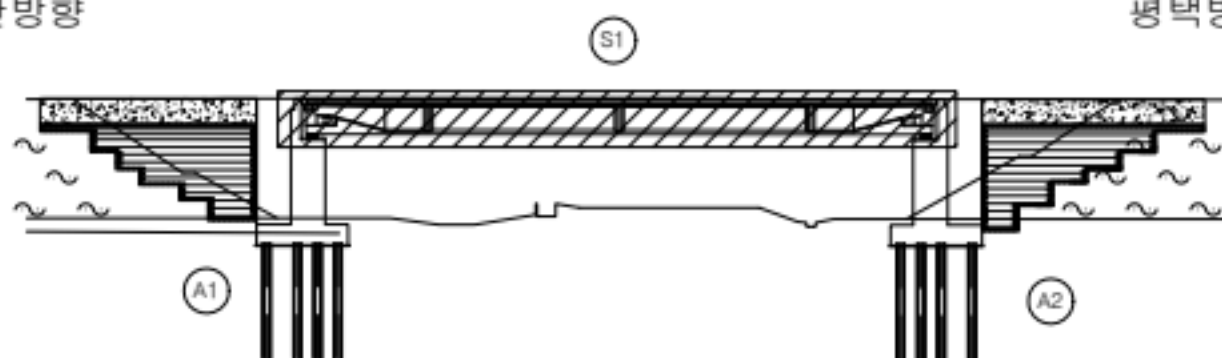
ID :            대정교 바닥판 하면(S1)

| 번호 | 구분 | 결함내용 | 손상규모 | | | | | | 비고 |
|---|---|---|---|---|---|---|---|---|---|
| 1 | 신규 | 망상균열 | 0.2 | 2.0 | 5.0 | 1 | 10.0 | m² | - |

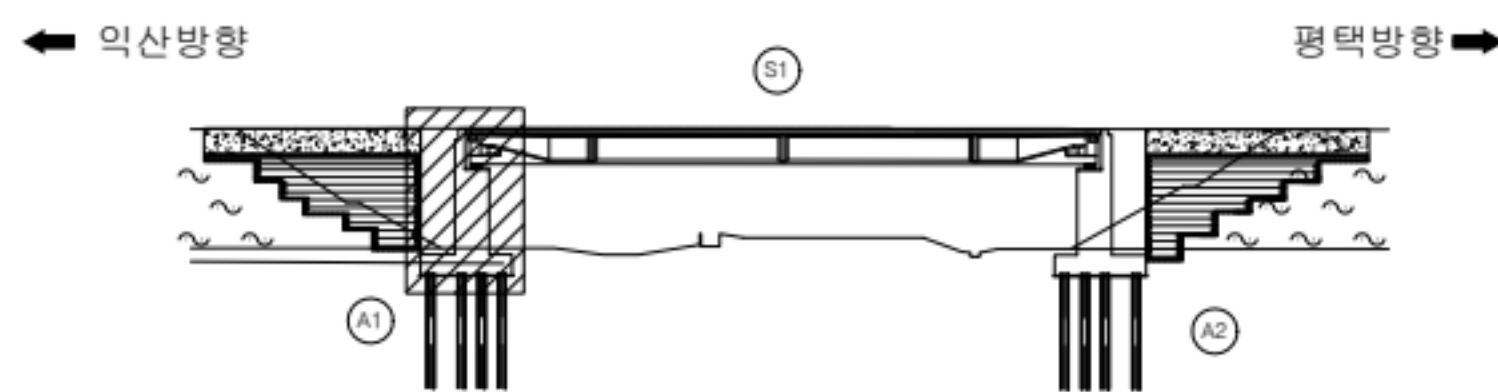
| 번호 | 구분 | 결함 내용 | 손상규모 | | | | | | 비고 |
|---|---|---|---|---|---|---|---|---|---|
| 1 | 신규 | 망상균열 | 0.2 | 3.0 | 4.0 | 1 | 12.0 | m' | - |
| 2 | 신규 | 균열 | 0.3 | - | 2.5 | 1 | 2.5 | m | - |
| 3 | 신규 | 균열 | 0.3 | - | 2.5 | 1 | 2.5 | m | - |

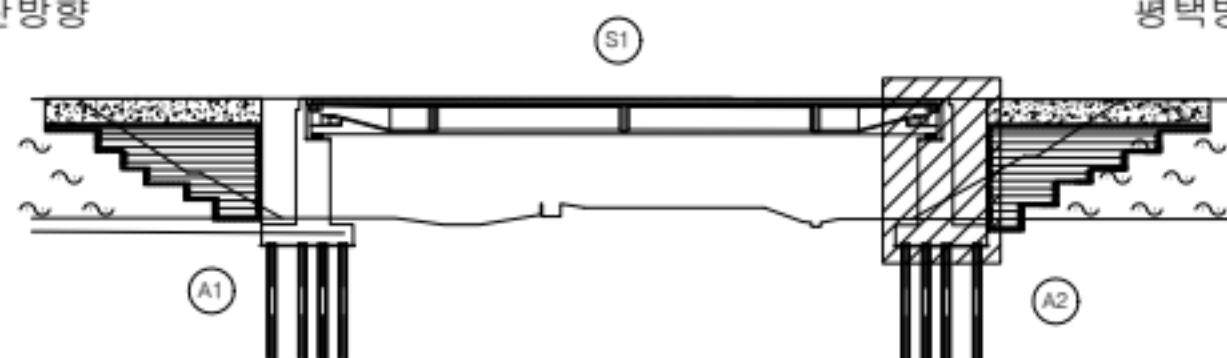
| 번호 | 구분 | 결함 내용 | 손상규모 | | | | | | 비고 |
|---|---|---|---|---|---|---|---|---|---|
| 1 | 신규 | 망상균열 | 0.2 | 5.0 | 3.0 | 1 | 15.0 | m' | - |
| 2 | 신규 | 균열 | 0.2 | - | 1.0 | 1 | 1.0 | m | - |
| 3 | 신규 | 망상균열 | 0.2 | 1.2 | 4.0 | 1 | 4.8 | m' | - |
| 4 | 신규 | 망상균열 | 0.2 | 3.0 | 4.0 | 1 | 12.0 | m' | - |
