# 14. 덕목육교

| 범<br>례 | | 균열 | | 망상균열 | | 재료분리 | 용역명 | 서부내륙고속도로 2025년 시설물 정기안전점검 용역(하반기) |

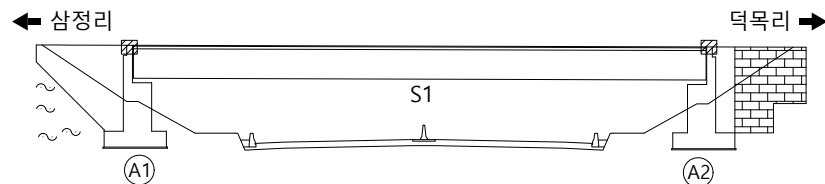
ID :                      덕목육교 신축이음부

| 번호 | 구분 | 결함 내용 | 손상규모 | | | | | | 비고 |
|---|---|---|---|---|---|---|---|---|---|
| 1 | 신규 | 후타재 균열 | 0.1 | - | 0.5 | 1 | 0.5 | m | - |
| 2 | 신규 | 토사퇴적 | - | - | 2.0 | 1 | 2.0 | m | - |

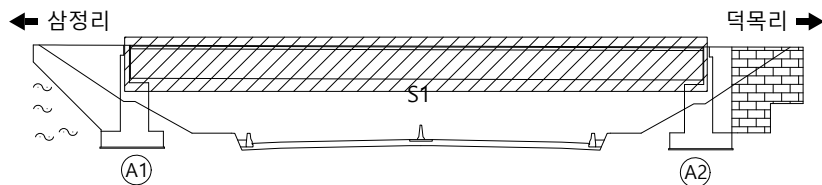
ID :      덕목육교 바닥판 하면(S1)

| 번호 | 구분 | 결함 내용 | 손상규모 | | | | | | 비고 |
|---|---|---|---|---|---|---|---|---|---|
| 1 | 신규 | 균열부 백태 | 0.2 | - | 1.0 | 1 | 1.0 | m | - |

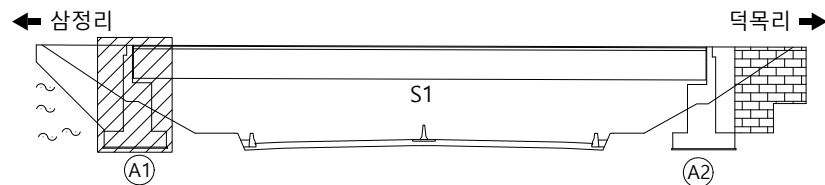
| 번호 | 구분 | 결함 내용 | 손상규모 | | | | | | 비고 |
|---|---|---|---|---|---|---|---|---|---|
| 1 | 신규 | 받침콘크리트 균열 | 0.2 | - | 0.6 | 1 | 0.6 | m | - |

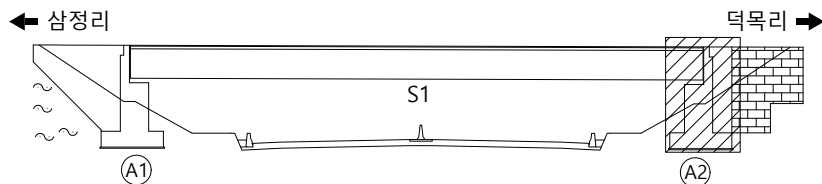
날개벽(우측)

| 번호 | 구분 | 결함 내용 | 손상규모 | | | | | | 비고 |
|---|---|---|---|---|---|---|---|---|---|
| 1 | 신규 | 균열 | 0.2 | - | 0.4 | 1 | 0.4 | m | - |

무수축물탈 몰탈균열 0.2/0.3
