# 14. 덕목육교

| 용역명 | 서부내륙고속도로 2025년 시설물 정기안전점검 용역(하반기) |
| 시설물명 | 덕목육교 |

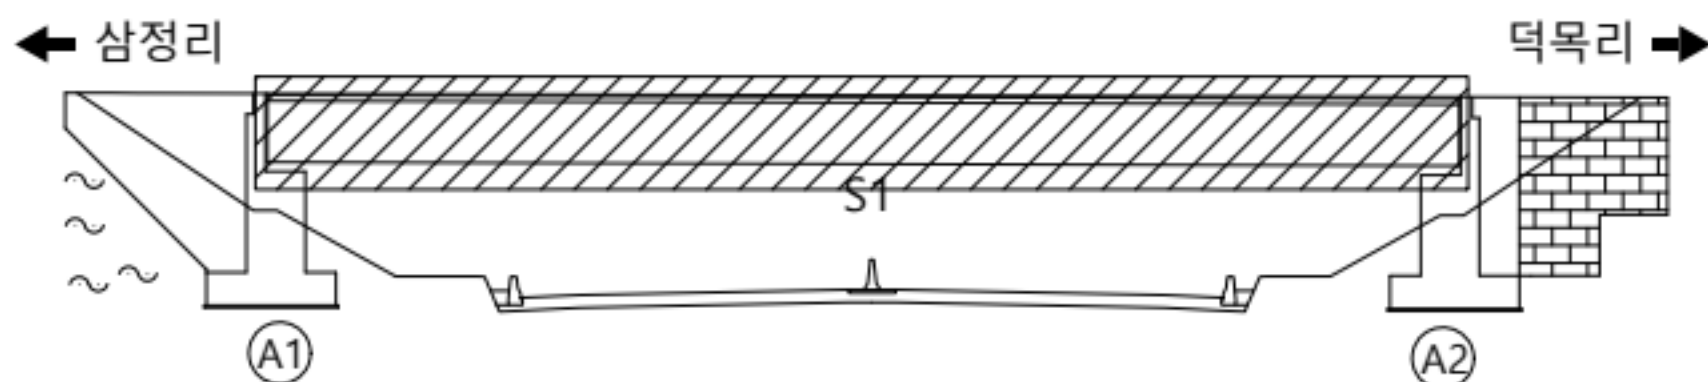
ID : 덕목육교 바닥판 상면(S1)

| 번호 | 구분 | 결함 내용 | 손상규모 | | | | | | 비고 |
|---|---|---|---|---|---|---|---|---|---|
| 1 | 신규 | 균열 | 0.2 | - | 1.0 | 3 | 3.0 | m | - |
| 2 | 신규 | 균열 | 0.2 | - | 1.0 | 3 | 3.0 | m | - |

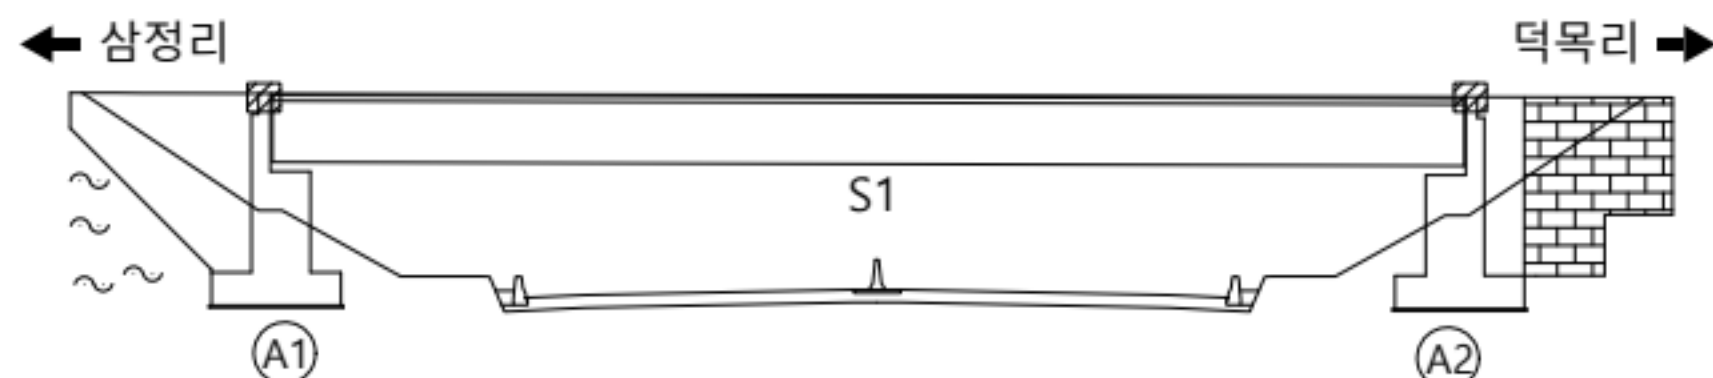
ID : 덕목육교 신축이음부

| 번호 | 구분 | 결함내용 | 손상규모 | | | | | | 비고 |
|---|---|---|---|---|---|---|---|---|---|
| 1 | 신규 | 후타재 균열 | 0.1 | - | 0.5 | 1 | 0.5 | m | - |
| 2 | 신규 | 토사퇴적 | - | - | 2.0 | 1 | 2.0 | m | - |

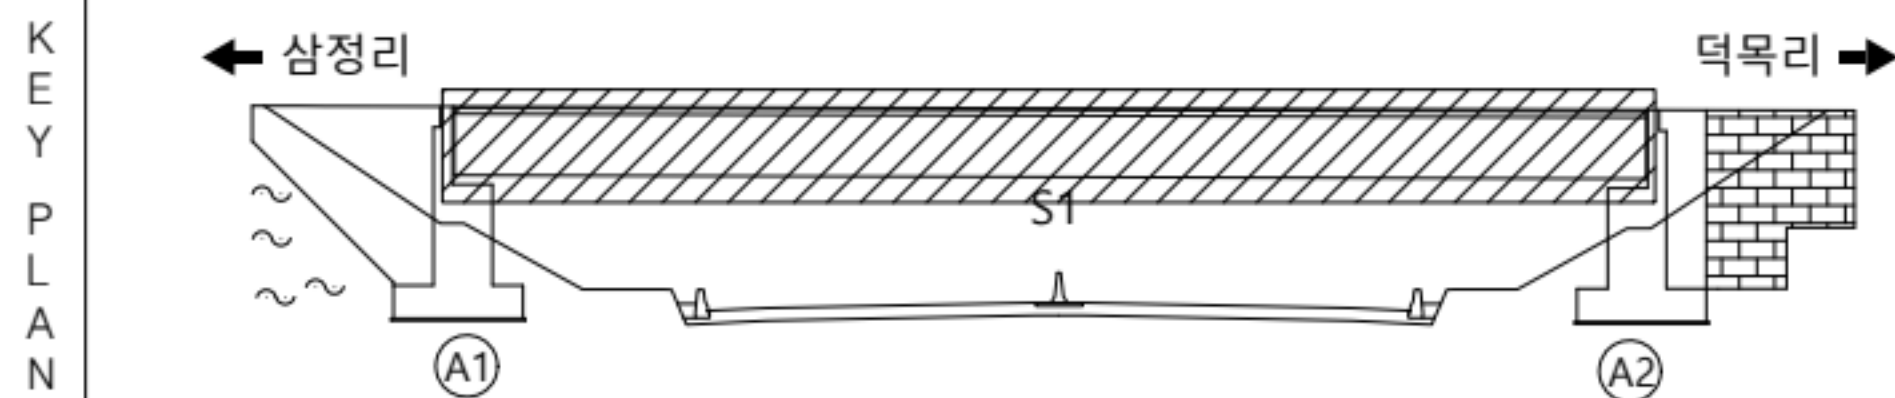
ID :      덕목육교 바닥판 하면(S1)

| 번호 | 구분 | 결함 내용 | 손상규모 | | | | | | 비고 |
|---|---|---|---|---|---|---|---|---|---|
| 1 | 신규 | 균열부 백태 | 0.2 | - | 1.0 | 1 | 1.0 | m | - |

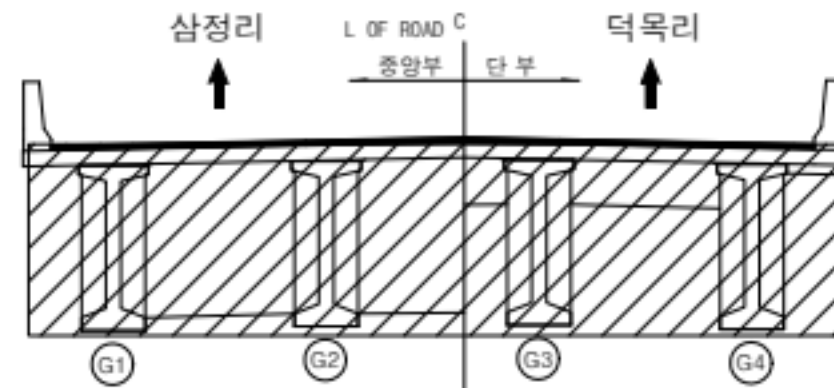
| 번호 | 구분 | 결함내용 | 손상규모 | | | | | | 비고 |
|---|---|---|---|---|---|---|---|---|---|
| 1 | 신규 | 균열 | 0.2 | - | 1.0 | 3 | 3.0 | m | - |
| 3 | 신규 | 망상균열 | 0.2 | 1.0 | 1.0 | 1 | 1.0 | m' | - |

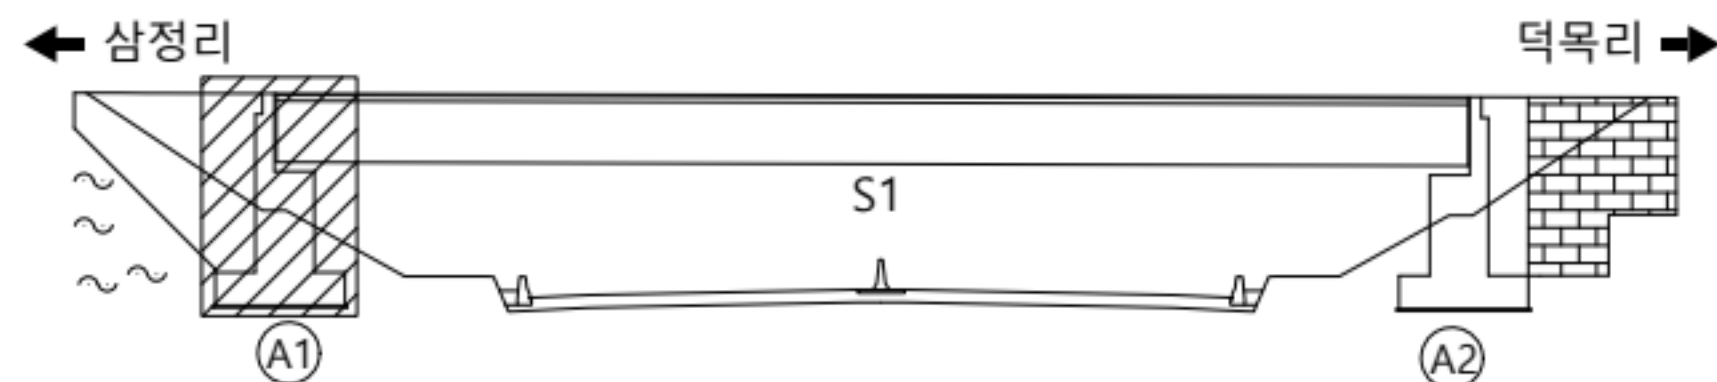
| 번호 | 구분 | 결함 내용 | 손상규모 | | | | | | 비고 |
|---|---|---|---|---|---|---|---|---|---|
| 1 | 신규 | 받침콘크리트 균열 | 0.2 | - | 0.6 | 1 | 0.6 | m | - |

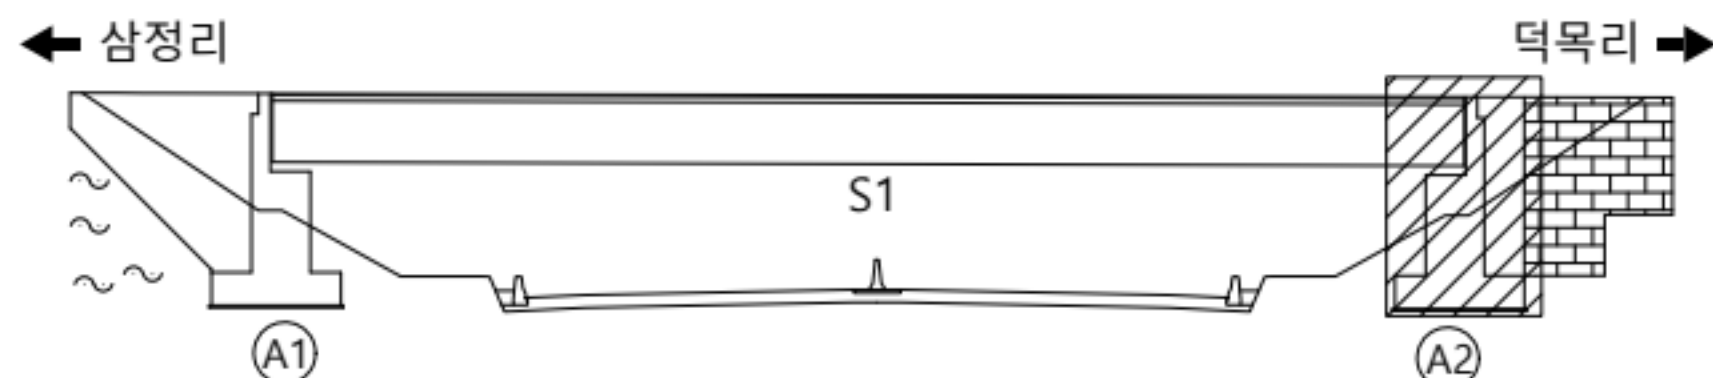
| 번호 | 구분 | 결함 내용 | 손상규모 | | | | | | 비고 |
|---|---|---|---|---|---|---|---|---|---|
| 1 | 신규 | 균열 | 0.2 | - | 0.4 | 1 | 0.4 | m | - |
