# 15. 도고천교

서부내륙고속도로 2025년 시설물 정기안전점검 용역(하반기)

도고천교

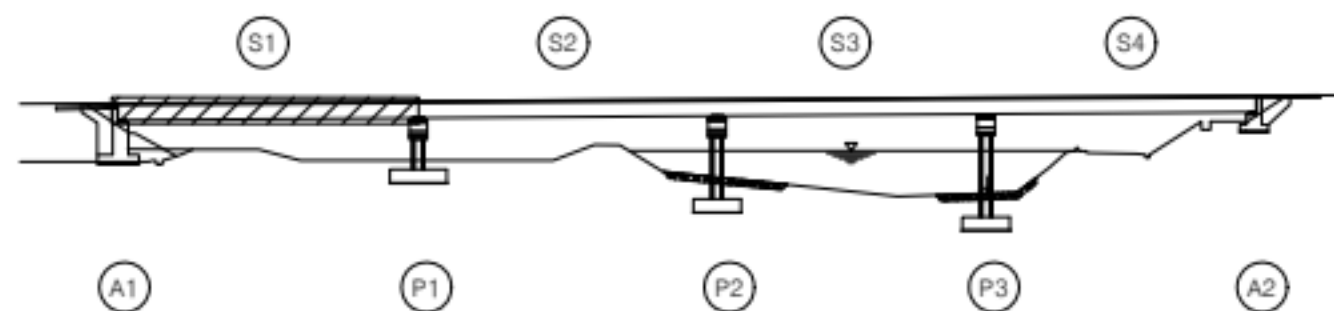
ID :      도고천교 바닥판 상면(S1)

| 번호 | 구분 | 결함내용 | 손상규모 | | | | | | 비고 |
|---|---|---|---|---|---|---|---|---|---|
| 1 | 신규 | 후타재 파손 | - | 0.1 | 0.3 | 2 | 0.06 | m² | - |
| 2 | 신규 | 배수구 막힘 | - | - | - | 1 | 1.0 | EA | - |

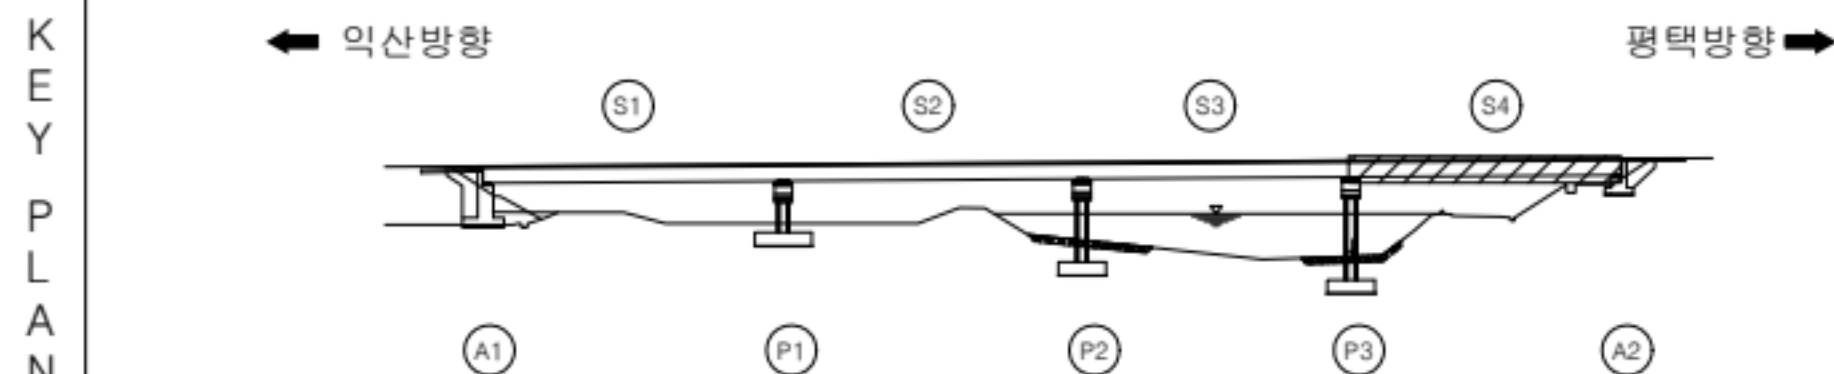
| 번호 | 구분 | 결함내용 | 손상규모 | | | | | | 비고 |
|---|---|---|---|---|---|---|---|---|---|
| 1 | 신규 | 균열부백태 | 0.2 | - | 0.8 | 1 | 0.8 | m | - |
| 3 | 신규 | 후타재균열 | 0.2 | - | 0.5 | 1 | 0.5 | m | - |
| 4 | 신규 | 후타재균열 | 0.2 | - | 0.5 | 1 | 0.5 | m | - |

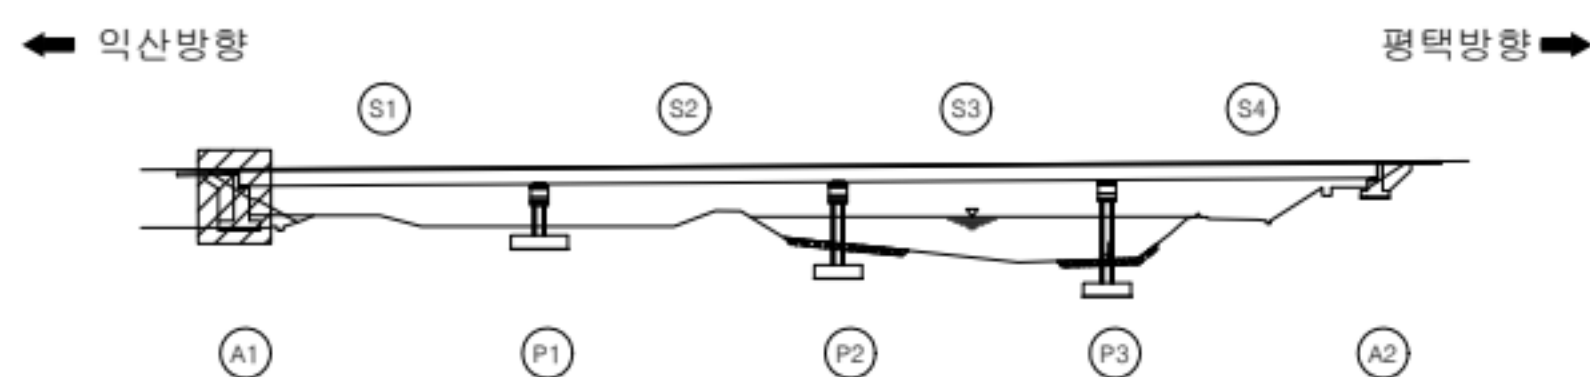
| 번호 | 구분 | 결함내용 | 손상규모 | | | | | | 비고 |
|---|---|---|---|---|---|---|---|---|---|
| 1 | 신규 | 균열 | 0.2 | - | 8.0 | 1 | 8.0 | m | - |

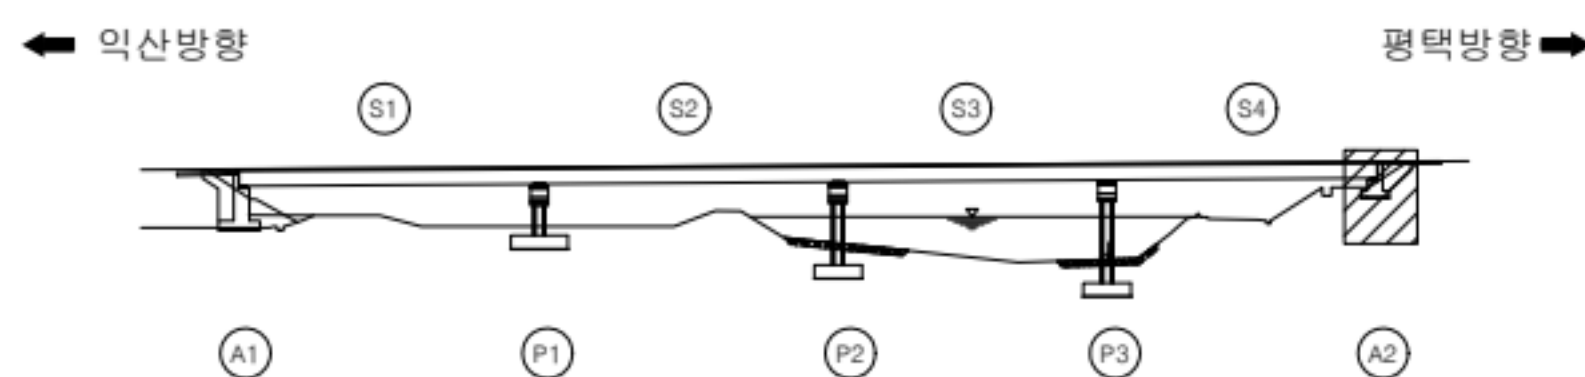
| 번호 | 구분 | 결함내용 | 손상규모 | | | | | | 비고 |
|---|---|---|---|---|---|---|---|---|---|
| 1 | 신규 | 균열 | 0.2 | - | 1.0 | 1 | 1.0 | m | - |
| 3 | 신규 | 균열 | 0.2 | - | 1.0 | 1 | 1.0 | m | - |
| 4 | 신규 | 균열 | 0.2 | - | 1.5 | 2 | 3.0 | m | - |
| 5 | 신규 | 균열 | 0.2 | - | 0.6 | 1 | 0.6 | m | - |
