## 16. 도대천교

| 용역명 | 서부내륙고속도로 2025년 시설물 정기안전점검 용역(하반기) |
| 시설물명 | 도대천교 |
| 점검일시 | 2025. 07 ~ 2025. 12 |

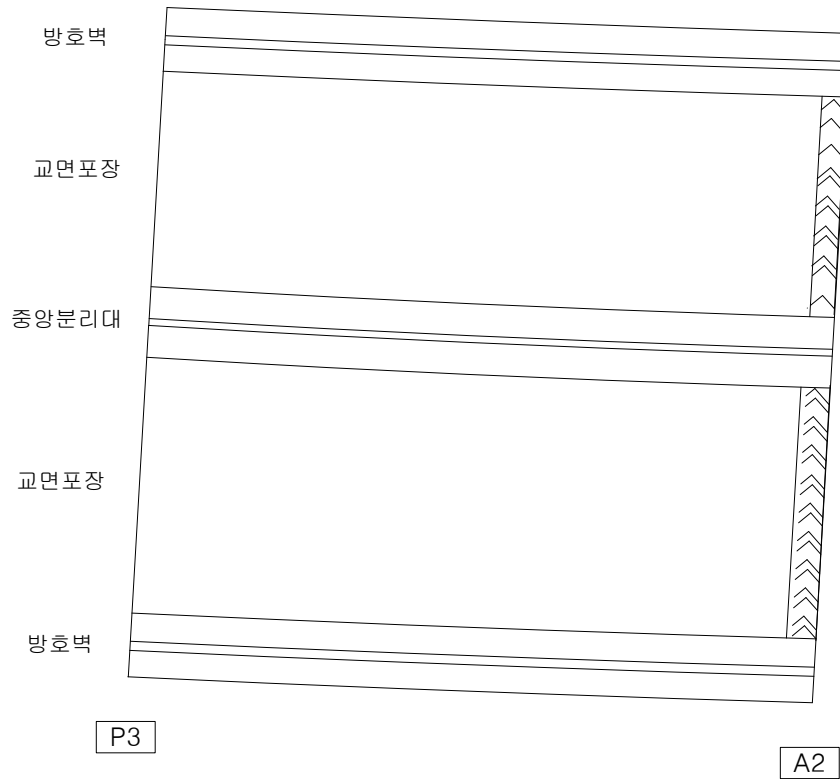
| 번호 | 구분 | 결함 내용 | 손상규모 | | | | | | 비고 |
|---|---|---|---|---|---|---|---|---|---|
| 3 | 신규 | 후타재 균열 | 0.2 | - | 0.6 | 1 | 0.6 | m | - |
| 5 | 신규 | 후타재 균열 | 0.2 | - | 0.5 | 3 | 1.5 | m | - |
| 6 | 신규 | 후타재 균열 | 0.2 | - | 0.5 | 2 | 1.0 | m | - |
