## 16. 도대천교

| 용역명 | 서부내륙고속도로 2025년 시설물 정기안전점검 용역(하반기) |
| 시설물명 | 도대천교 |
| 점검일시 | 2025. 07 ~ 2025. 12 |

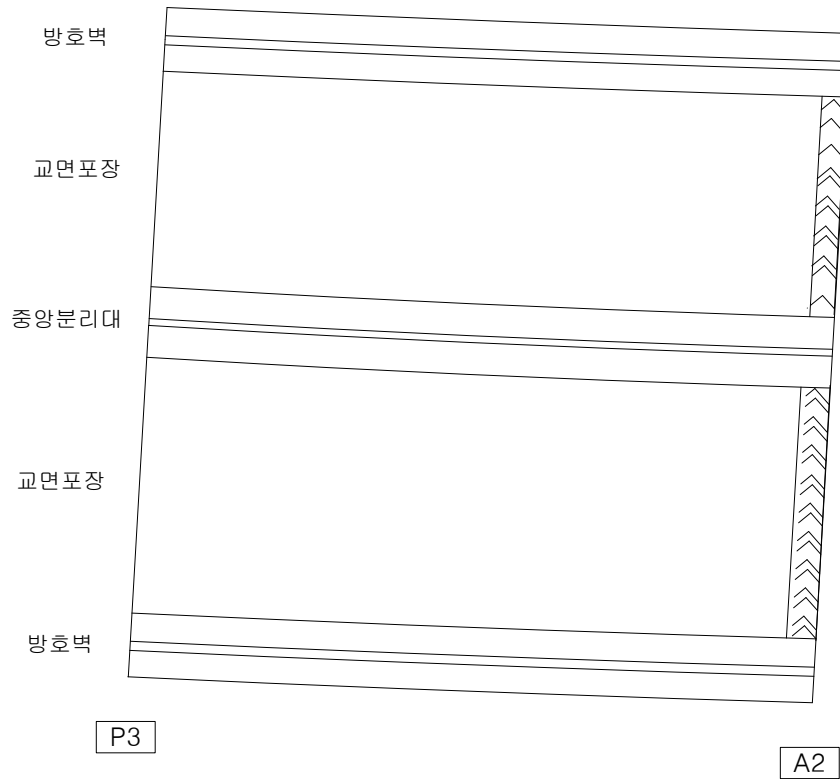
| 번호 | 구분 | 결함 내용 | 손상규모 | | | | | | 비고 |
|---|---|---|---|---|---|---|---|---|---|
| 3 | 신규 | 후타재 균열 | 0.2 | - | 0.6 | 1 | 0.6 | m | - |
| 5 | 신규 | 후타재 균열 | 0.2 | - | 0.5 | 3 | 1.5 | m | - |
| 6 | 신규 | 후타재 균열 | 0.2 | - | 0.5 | 2 | 1.0 | m | - |

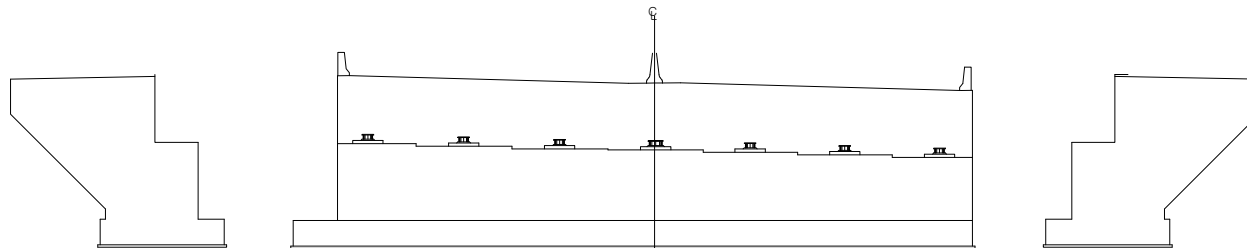
받침상면

| 번호 | 구분 | 결함 내용 | 손상규모 | | | | | | 비고 |
|---|---|---|---|---|---|---|---|---|---|
| 1 | 신규 | 받침부식 | - | 0.2 | 0.4 | 1 | 0.08 | m² | - |
