# 18. 둔터골천교

| 용역명 | 서부내륙고속도로 2025년 시설물 정기안전점검 용역(하반기) |
| 시설물명 | 둔터골천교 |

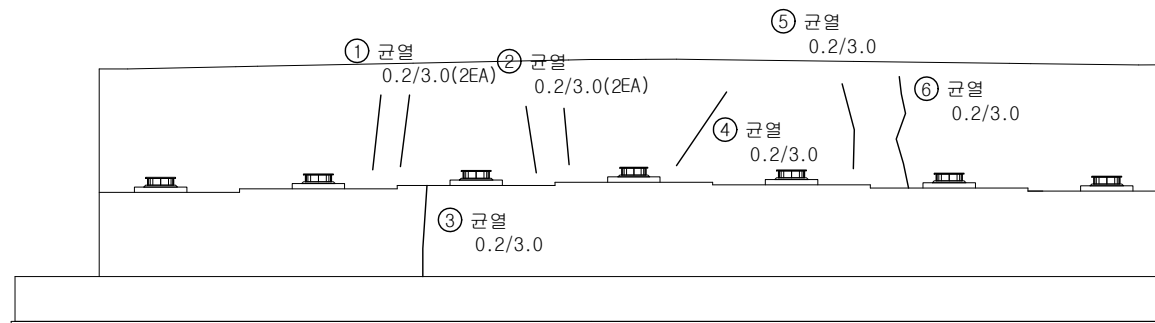
ID : 둔터골천교 교대 (A1)

| 번호 | 구분 | 결함 내용 | 손상규모 | | | | | | 비고 |
|---|---|---|---|---|---|---|---|---|---|
| 2 | 신규 | 균열 | 0.2 | - | 1.0 | 1 | 1.0 | m | - |
| 3 | 신규 | 균열 | 0.2 | - | 0.8 | 1 | 0.8 | m | - |
