## 20. 마사천교(평택방향)

ID : 마사천교(평택방향) 바닥판 상면(S1)

| 용역명 | 서부내륙고속도로 2025년 시설물 정기안전점검 용역(하반기) |
| 시설물명 | 마사천교(평택방향) |

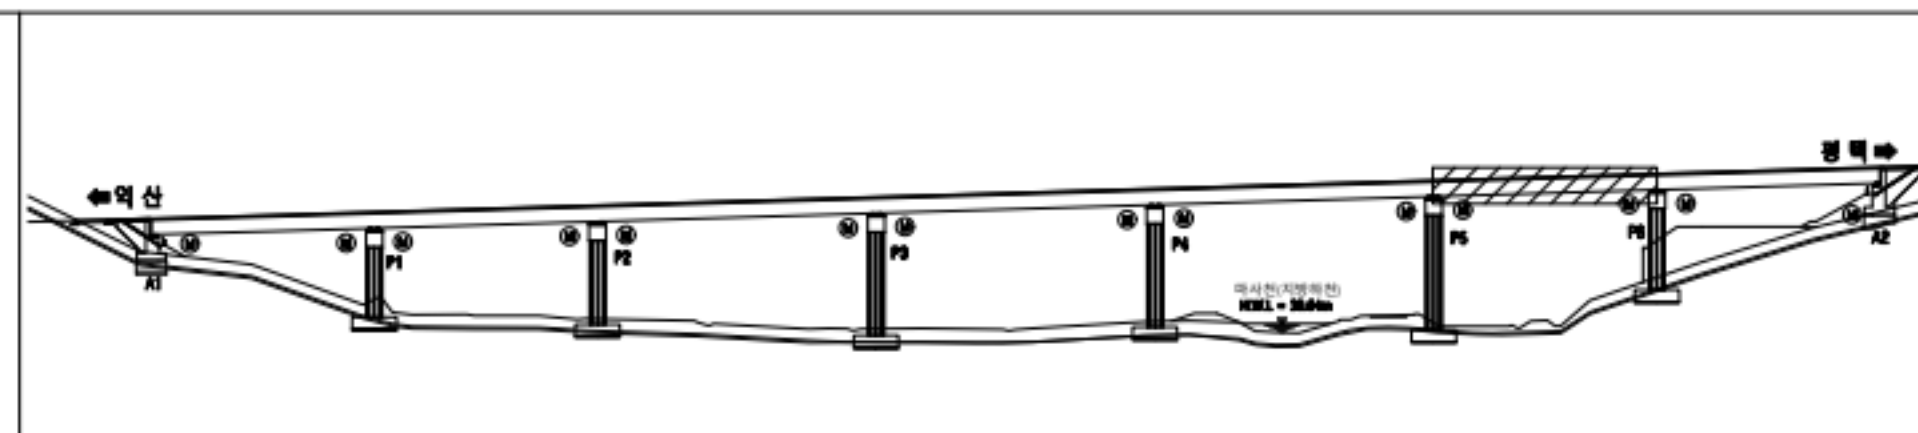
| 번호 | 구분 | 결함내용 | 손상규모 | | | | | | 비고 |
|---|---|---|---|---|---|---|---|---|---|
| 1 | 신규 | 후타재 균열 | 0.2 | - | 0.4 | 3 | 1.2 | m | - |

① 후타재 균열  
0.2/0.4

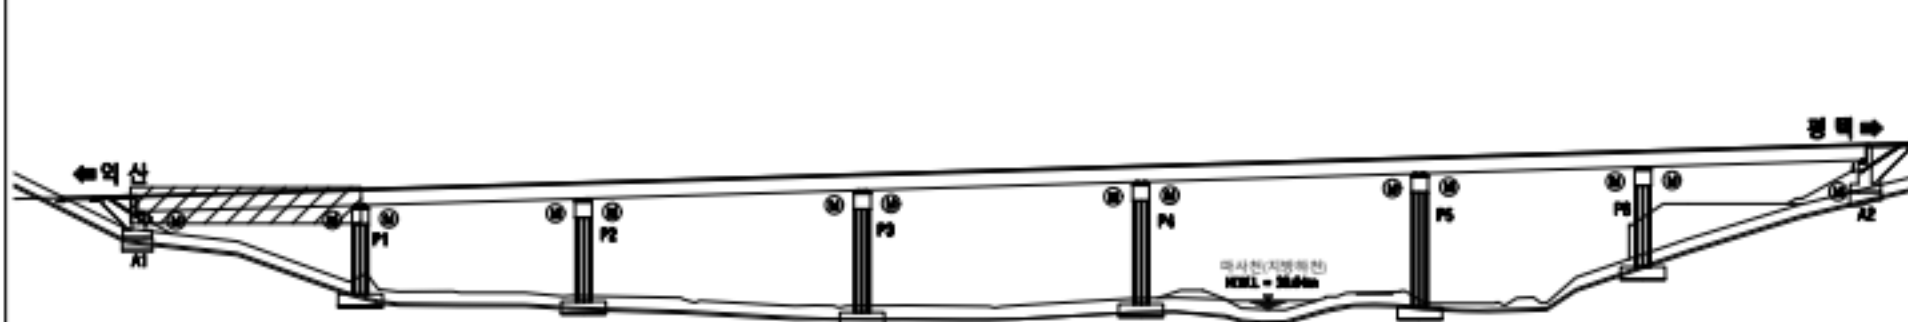
| 번호 | 구분 | 결함 내용 | 손상규모 | | | | | | 비고 |
|---|---|---|---|---|---|---|---|---|---|
| 1 | 신규 | 균열부 백태 | 0.2 | - | 1.0 | 2 | 2.0 | m | - |

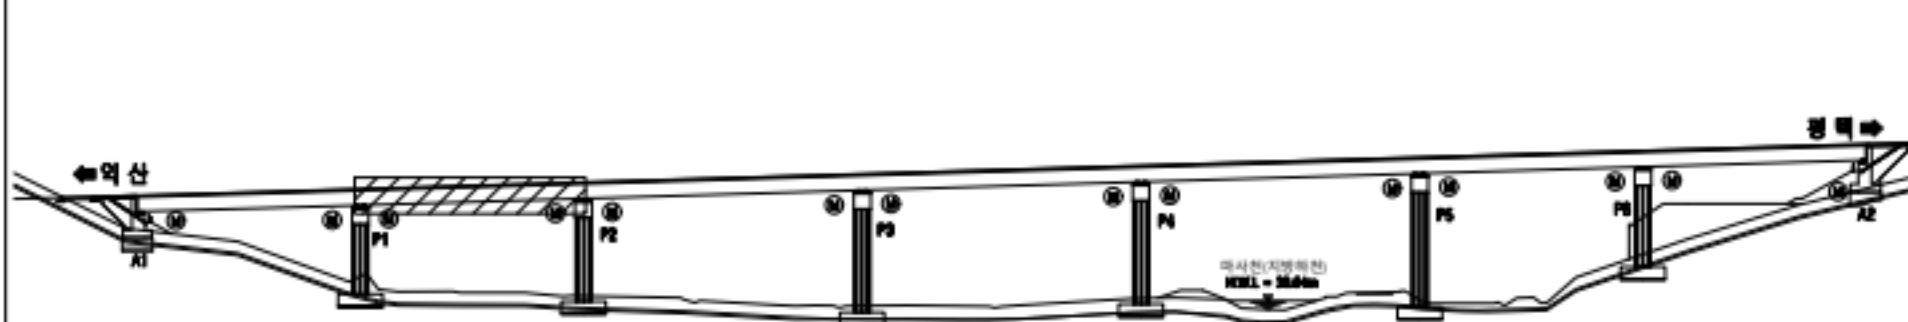
| 번호 | 구분 | 결함 내용 | 손상규모 | | | | | | 비고 |
|---|---|---|---|---|---|---|---|---|---|
| 1 | 신규 | 균열 | 0.2 | - | 0.8 | 1 | 0.8 | m | - |
| 2 | 신규 | 균열부 백태 | 0.1 | - | 0.6 | 1 | 0.6 | m | - |
| 3 | 신규 | 망상균열 | 0.2 | 0.8 | 0.8 | 1 | 0.64 | m² | - |

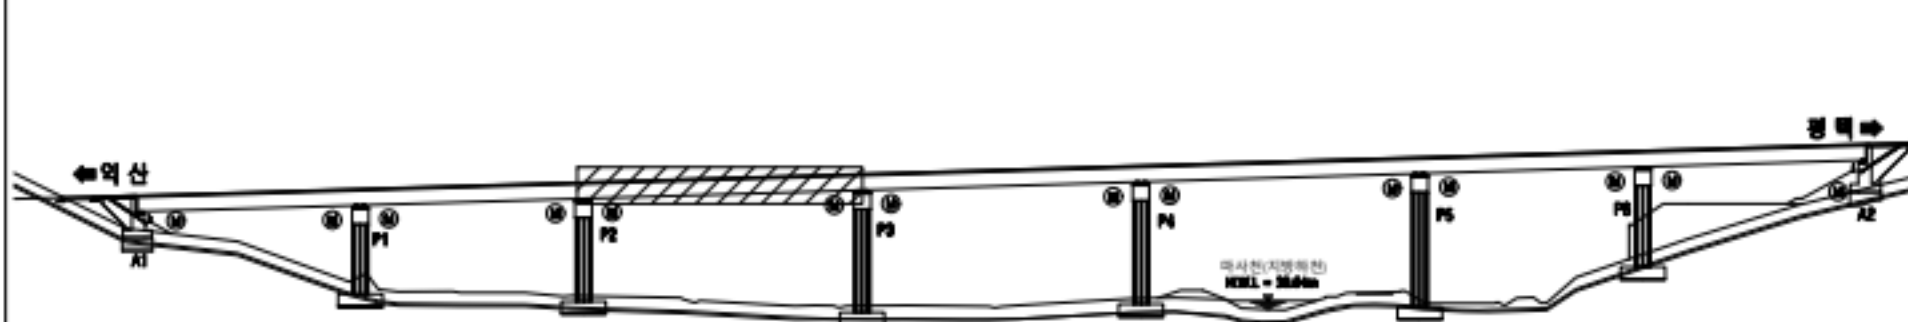
| 번호 | 구분 | 결함 내용 | 손상규모 | | | | | | 비고 |
|---|---|---|---|---|---|---|---|---|---|
| 1 | 신규 | 망상균열 | 0.2 | 3.0 | 12.5 | 1 | 37.5 | m <sup>2</sup> | - |
