## 20. 마사천교(평택방향)

| 용역명 | 서부내륙고속도로 2025년 시설물 정기안전점검 용역(하반기) |
| 시설물명 | 마사천교(평택방향) |

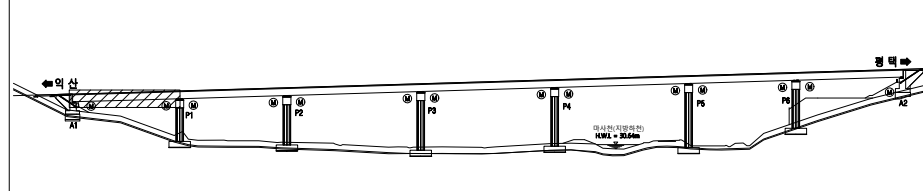
P1

| 번호 | 구분 | 결함 내용 | 손상규모 | | | | | | 비고 |
|---|---|---|---|---|---|---|---|---|---|
| 1 | 신규 | 후타재 균열 | 0.1 | - | 0.4 | 3 | 1.2 | m | - |
| 2 | 신규 | 방음벽 유리 파손 | - | - | - | 1 | 1 | EA | - |
| 3 | 신규 | 균열 | 0.2 | - | 1.2 | 1 | 1.2 | m | - |

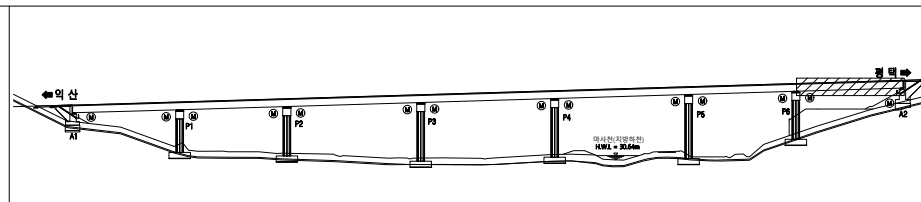
| 번호 | 구분 | 결함 내용 | 손상규모 | | | | | | 비고 |
|---|---|---|---|---|---|---|---|---|---|
| 1 | 신규 | 균열부 백태 | 0.2 | - | 1.0 | 2 | 2.0 | m | - |

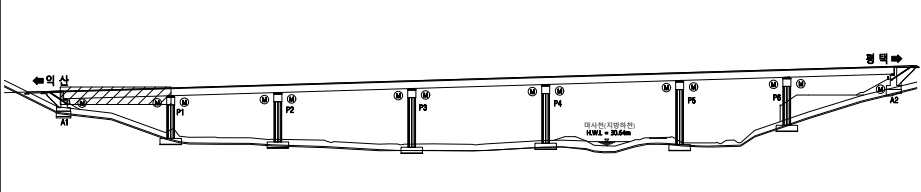
| 번호 | 구분 | 결함 내용 | 손상규모 | | | | | | 비고 |
|---|---|---|---|---|---|---|---|---|---|
| 1 | 신규 | 균열 | 0.2 | - | 0.8 | 1 | 0.8 | m | - |
| 2 | 신규 | 균열부 백태 | 0.1 | - | 0.6 | 1 | 0.6 | m | - |
| 3 | 신규 | 망상균열 | 0.2 | 0.8 | 0.8 | 1 | 0.64 | m² | - |
