## 20. 마사천교(평택방향)

ID : 마사천교(평택방향) 바닥판 상면(S1)

| 용역명 | 서부내륙고속도로 2025년 시설물 정기안전점검 용역(하반기) |
| 시설물명 | 마사천교(평택방향) |

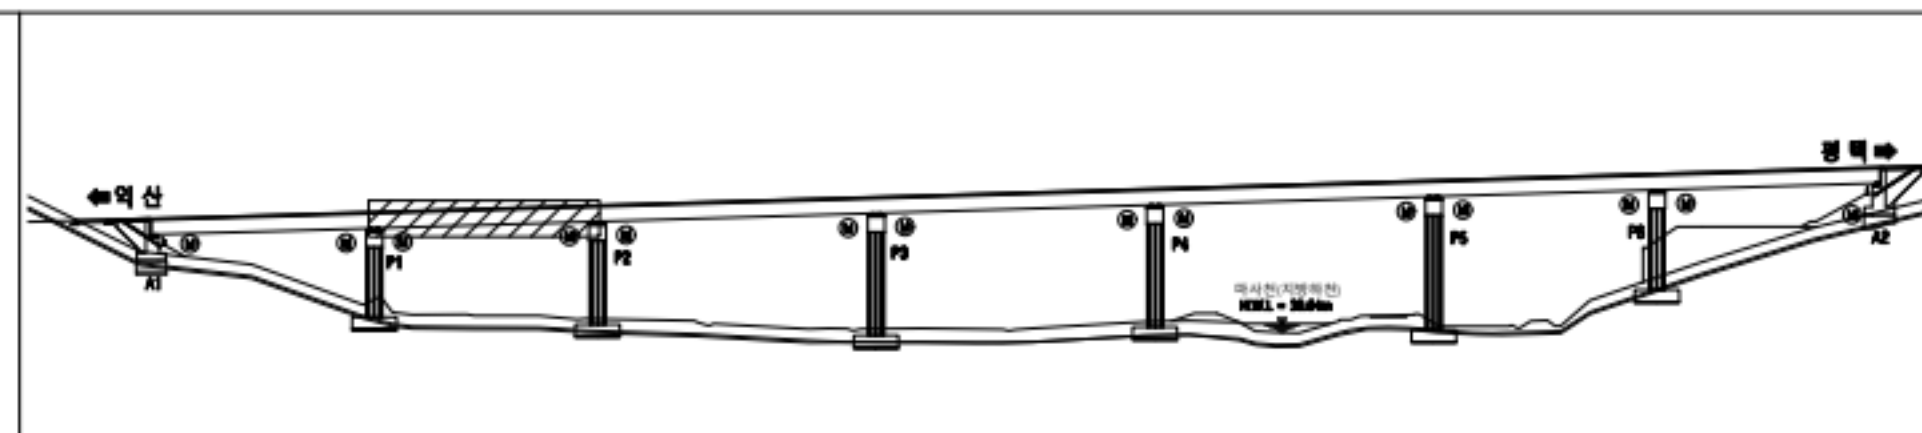
| 번호 | 구분 | 결함 내용 | 손상규모 | | | | | | 비고 |
|---|---|---|---|---|---|---|---|---|---|
| 1 | 신규 | 후타재 균열 | 0.1 | - | 0.4 | 3 | 1.2 | m | - |
| 2 | 신규 | 방음벽 유리 파손 | - | - | - | 1 | 1 | EA | - |
| 3 | 신규 | 균열 | 0.2 | - | 1.2 | 1 | 1.2 | m | - |
