## 22. 매암천교(평택방향)

| 범<br>례 | 상징 | | | 용역명 | 서부내륙고속도로 2025년 시설물 정기안전점검 용역(하반기) |
| | 편청/공동 | 박리, 박락/파손 | 시공이음/충분리 | 시설물명 | 매암천교(평택방향) |

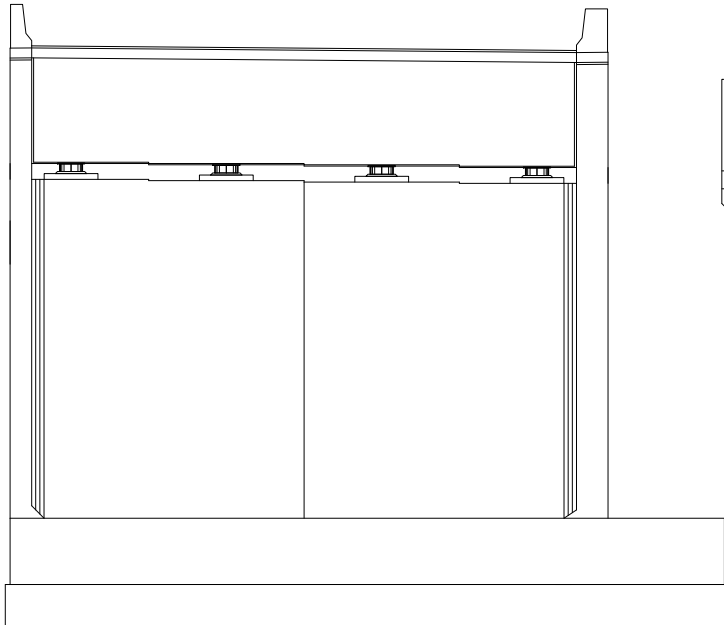
날개벽(좌측)

| 번호 | 구분 | 결함 내용 | 손상규모 | | | | | | 비고 |
|---|---|---|---|---|---|---|---|---|---|
| 1 | 신규 | 망상균열 | 0.2 | 0.4 | 0.9 | 1 | 0.36 | m² | - |
| 2 | 신규 | 균열 | 0.1 | - | 1.5 | 3 | 4.5 | m | - |
| 3 | 신규 | 균열 | 0.2 | - | 3.6 | 1 | 3.6 | m | - |
