## 23. 무한천1교

| 용역명 | 서부내륙고속도로 2025년 시설물 정기안전점검 용역(하반기) |
| 시설물명 | 무한천1교 |

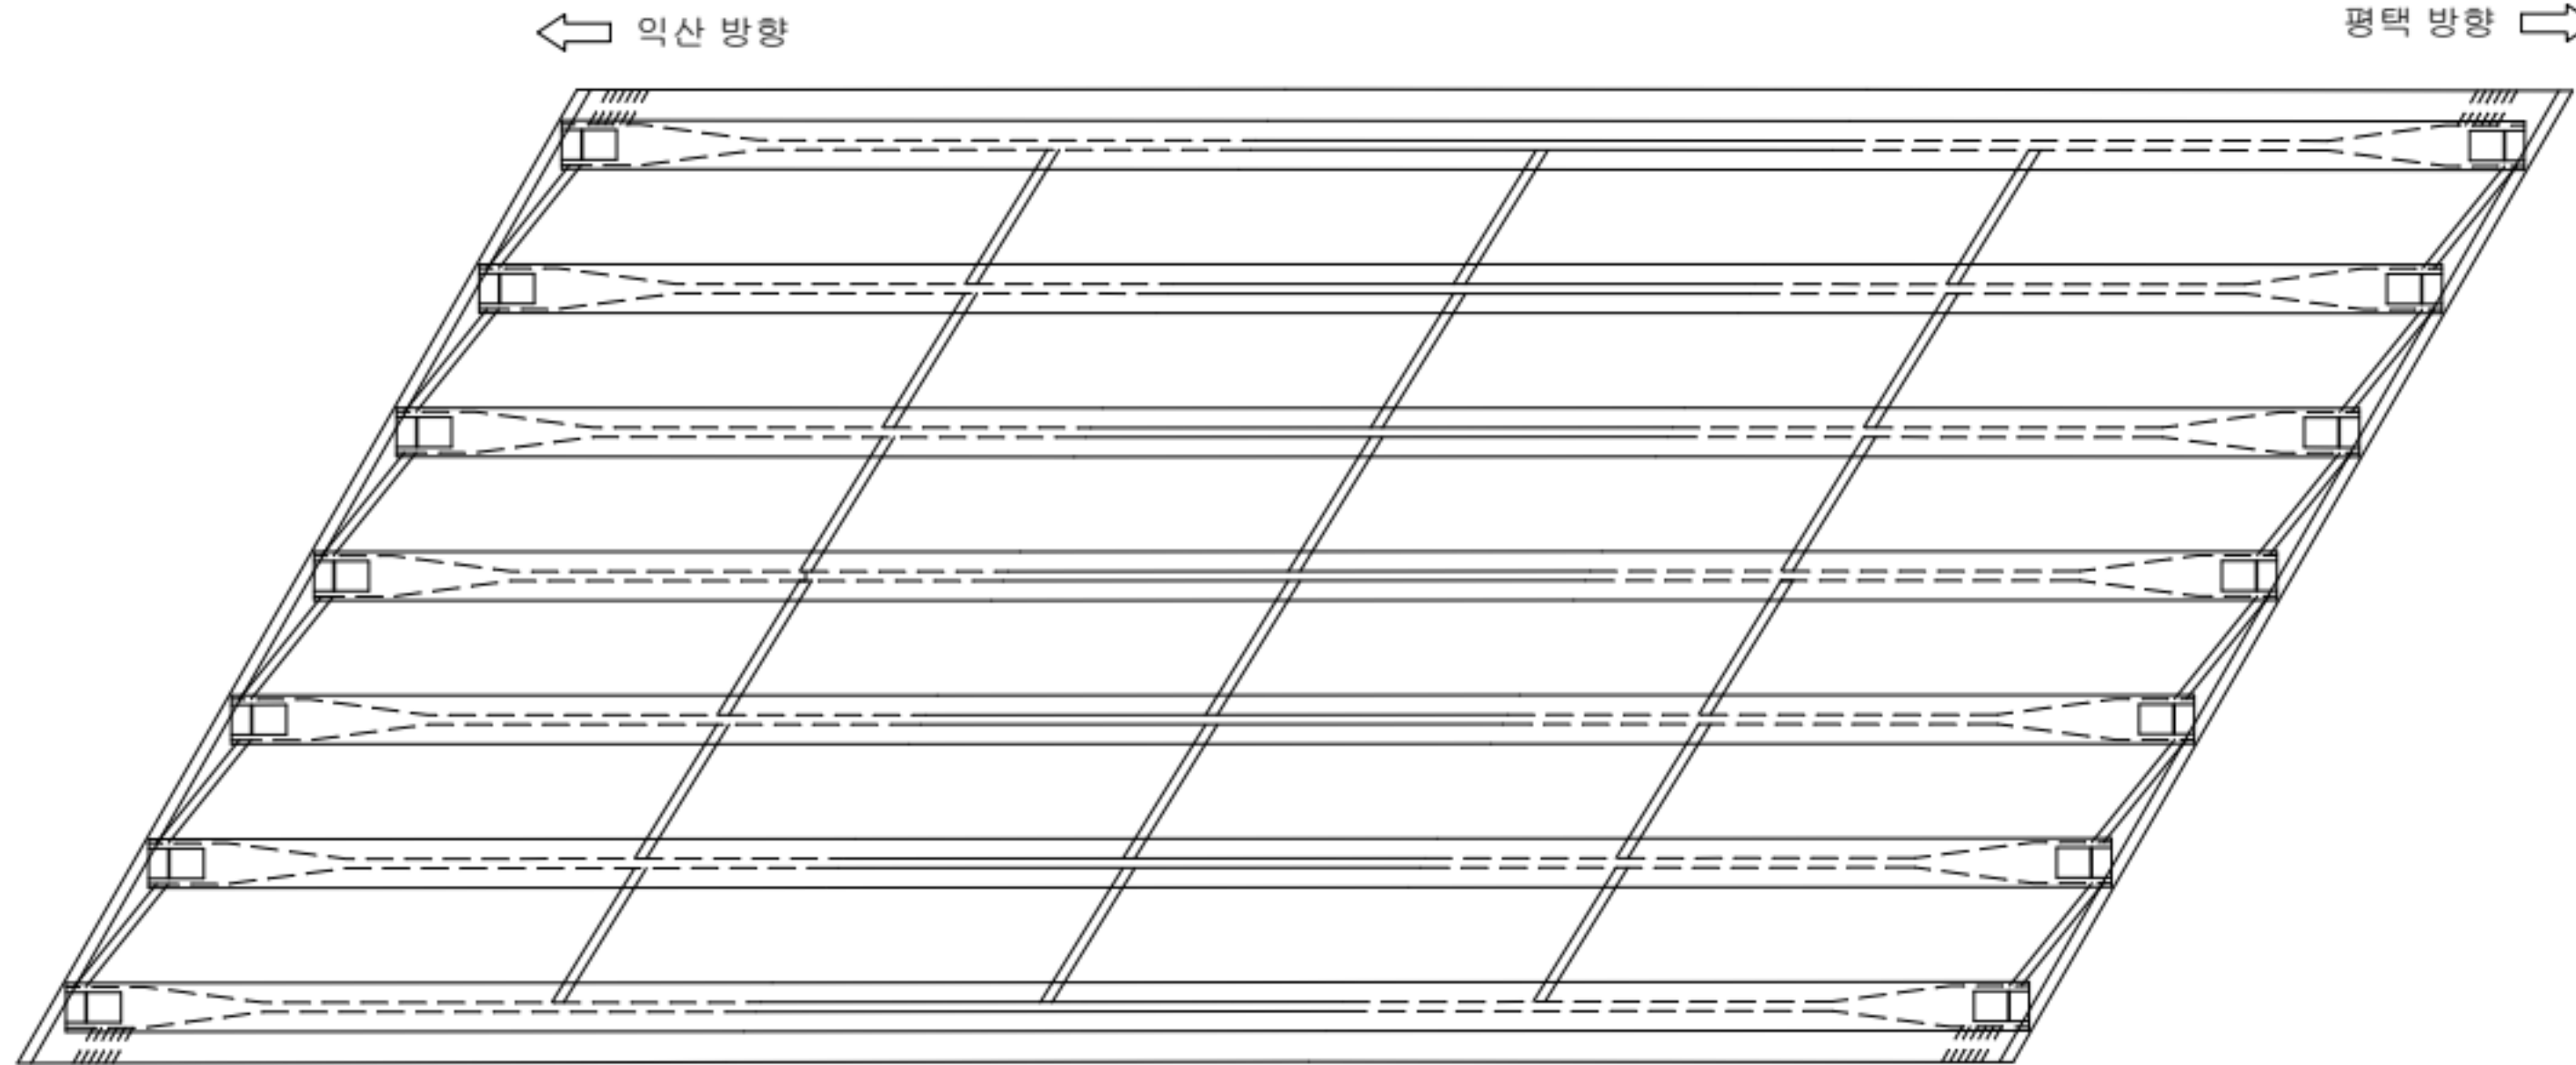
| 번호 | 구분 | 결함 내용 | 손상규모 | | | | | | 비고 |
|---|---|---|---|---|---|---|---|---|---|
| 1 | 신규 | 균열 | 0.2 | - | 1.0 | 1 | 1.0 | m | - |
