## 23. 무한천1교

| 용역명 | 서부내륙고속도로 2025년 시설물 정기안전점검 용역(하반기) |

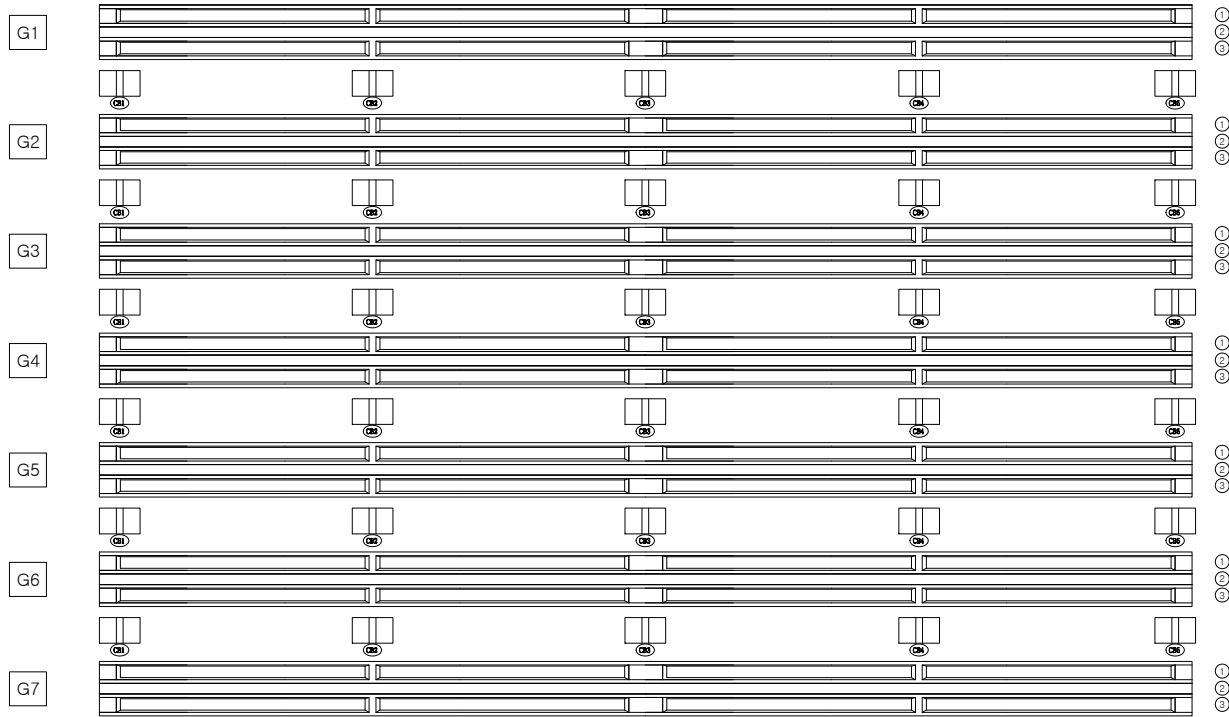
ID : 무한천1교 거더 (S3 G1~G7)

| 번호 | 구분 | 결함 내용 | 손상규모 | | | | | | 비고 |
|---|---|---|---|---|---|---|---|---|---|
| 1 | 신규 | 균열부 백태 | 0.3 | - | 2.0 | 1 | 2.0 | m | - |
| 2 | 신규 | 균열부 백태 | 0.2 | - | 2.0 | 1 | 2.0 | m | - |
| 3 | 신규 | 균열 | 0.3 | - | 2.5 | 1 | 2.5 | m | - |
| 4 | 신규 | 균열 | 0.2 | - | 2.0 | 1 | 2.0 | m | - |
| 5 | 신규 | 균열부 백태 | 0.2 | - | 1.0 | 1 | 1.0 | m | - |
| 6 | 신규 | 균열부 백태 | 0.3 | - | 2.5 | 1 | 2.5 | m | - |
