## 24. 무한천2교

| 용역명 | 서부내륙고속도로 2025년 시설물 정기안전점검 용역(하반기) |
| 시설물명 | 무한천2교 |
| 점검일시 | 2025. 07 ~ 2025. 12 |

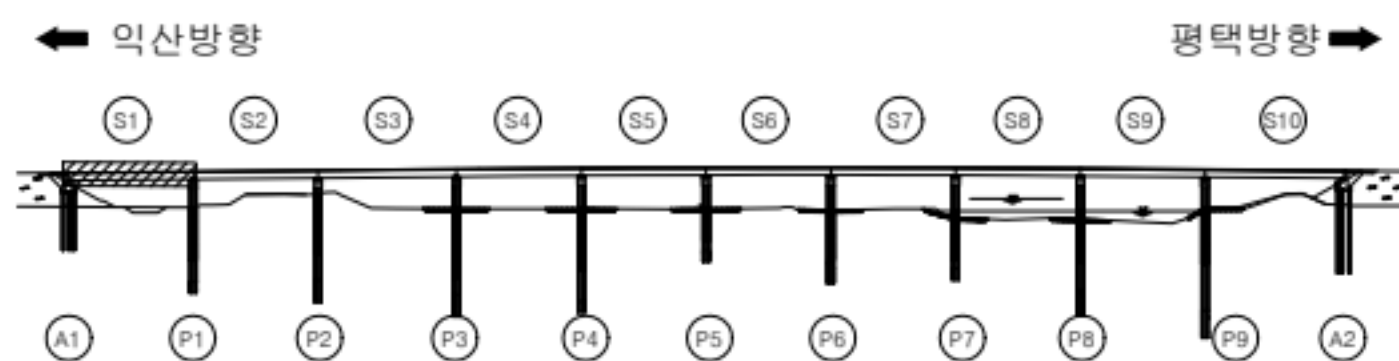
ID :      무한천2교 바닥판 상면(S1)

| 번호 | 구분 | 결함 내용 | 손상규모 | | | | | | 비고 |
|---|---|---|---|---|---|---|---|---|---|
| 1 | 신규 | 파손 | - | 0.5 | 0.3 | 1 | 0.15 | m² | - |

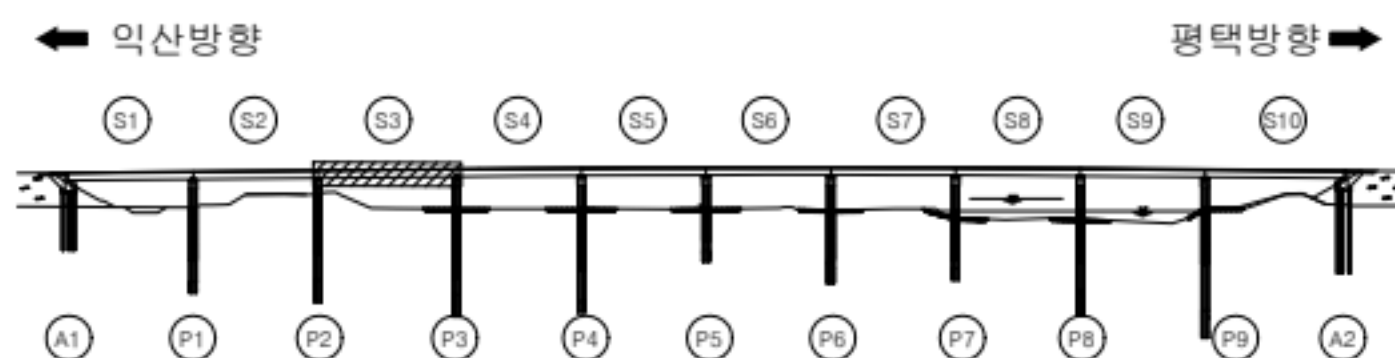
| 번호 | 구분 | 결함 내용 | 손상규모 | | | | | | 비고 |
|---|---|---|---|---|---|---|---|---|---|
| 1 | 신규 | 균열 | 0.2 | - | 1.5 | 1 | 1.5 | m | - |

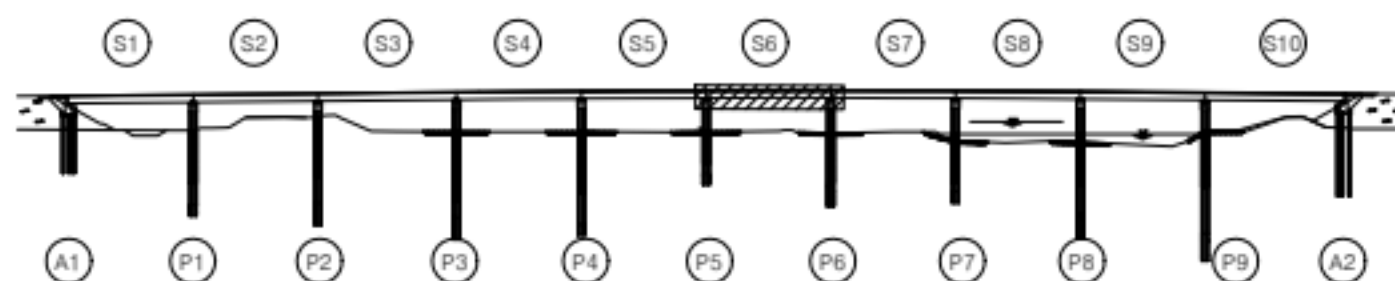
① 포장 균열  
0.2/2.0

| 번호 | 구분 | 결함 내용 | 손상규모 | | | | | | 비고 |
|---|---|---|---|---|---|---|---|---|---|
| 1 | 신규 | 포장 균열 | 0.2 | - | 2.0 | 1 | 2.0 | m | - |

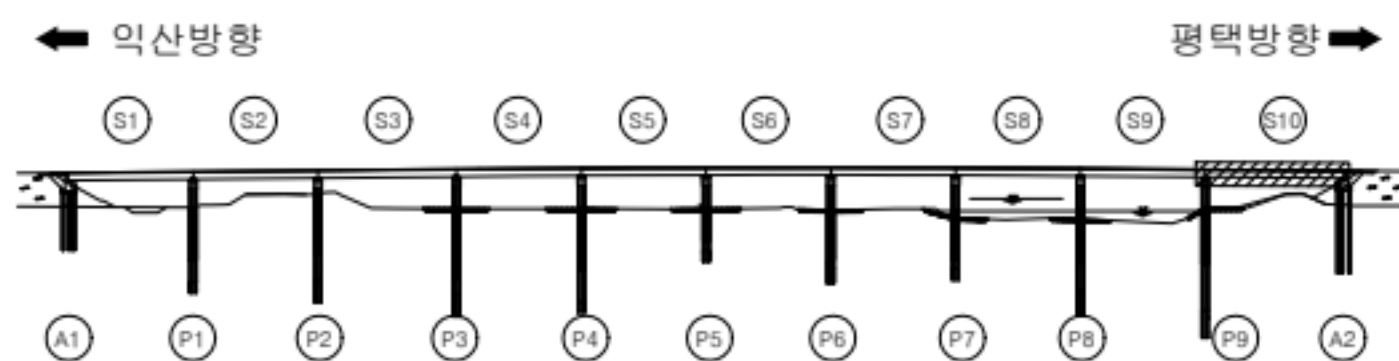
| 번호 | 구분 | 결함내용 | 손상규모 | | | | | | 비고 |
|---|---|---|---|---|---|---|---|---|---|
| 1 | 신규 | 후타재 균열 | 0.2 | - | 0.5 | 1 | 0.5 | m | - |

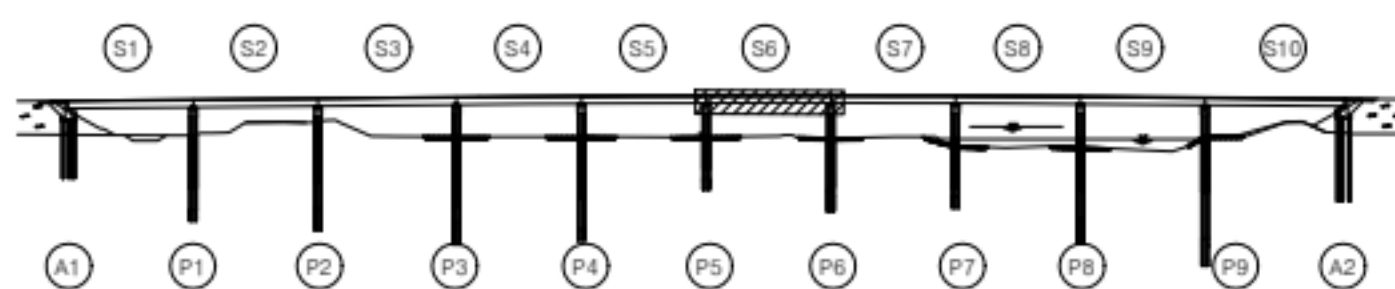
| 번호 | 구분 | 결함내용 | 손상규모 | | | | | | 비고 |
|---|---|---|---|---|---|---|---|---|---|
| 1 | 신규 | 균열 | 0.2 | - | 1.5 | 1 | 1.5 | m | - |
| 2 | 신규 | 균열 | 0.2 | - | 1.5 | 2 | 3.0 | m | - |

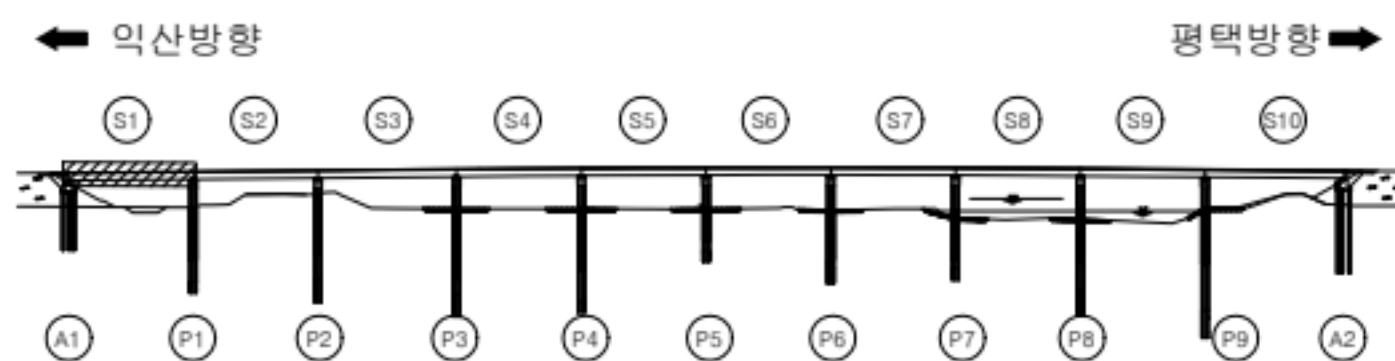
| 번호 | 구분 | 결함 내용 | 손상규모 | | | | | | 비고 |
|---|---|---|---|---|---|---|---|---|---|
| 1 | 신규 | 균열 | 0.2 | - | 1.0 | 2 | 2.0 | m | - |
