## 24. 무한천2교

| 용역명 | 서부내륙고속도로 2025년 시설물 정기안전점검 용역(하반기) |
| 시설물명 | 무한천2교 |

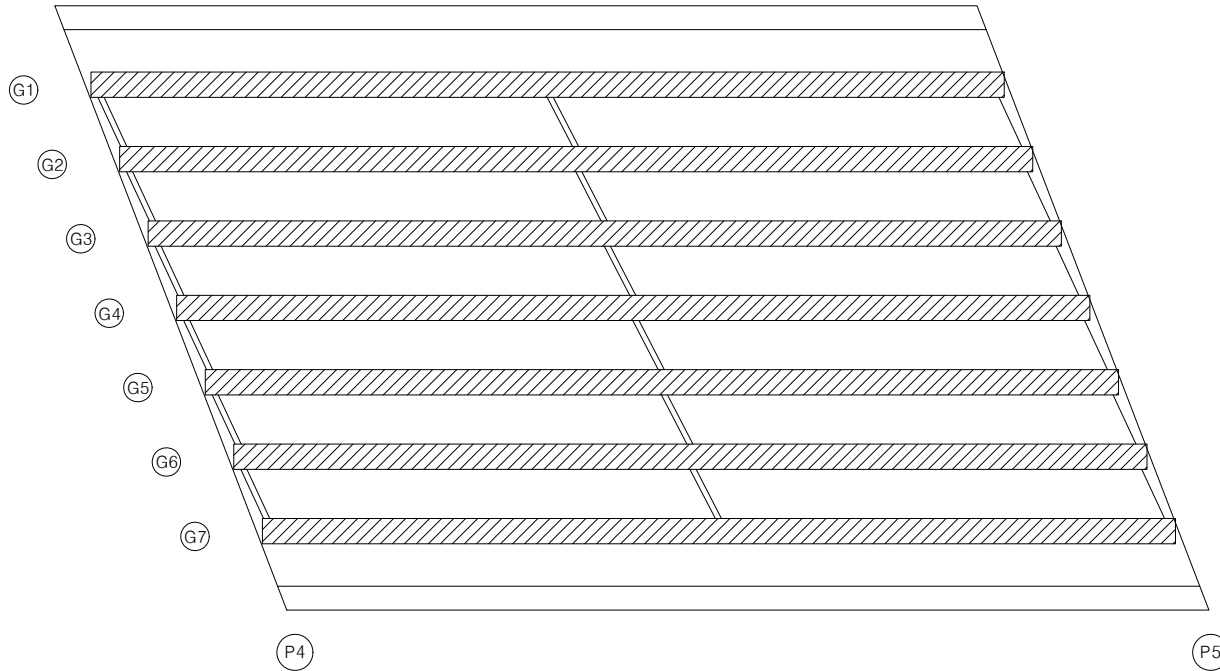
| 번호 | 구분 | 결함 내용 | 손상규모 | | | | | | 비고 |
|---|---|---|---|---|---|---|---|---|---|
| 1 | 신규 | 균열 | 0.2 | - | 1.5 | 1 | 1.5 | m | - |
| 2 | 신규 | 균열 | 0.2 | - | 1.5 | 2 | 3.0 | m | - |

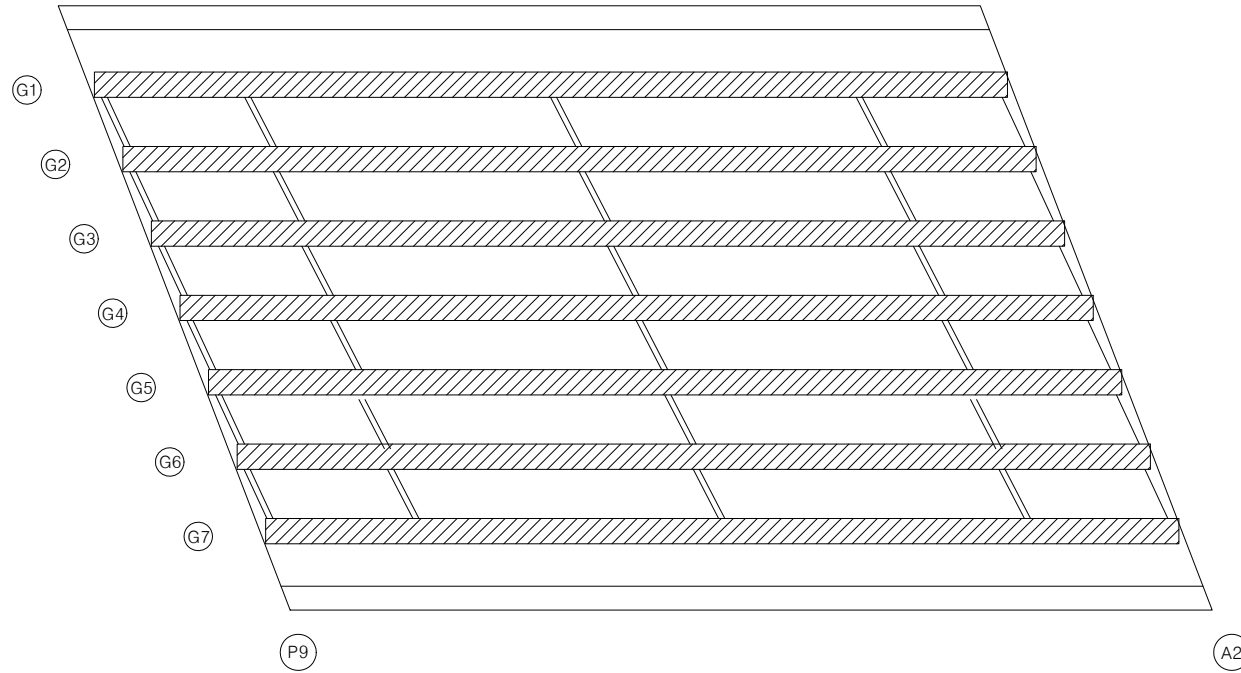
○균열  
0.2/1.0(2EA)

| 번호 | 구분 | 결함 내용 | 손상규모 | | | | | | 비고 |
|---|---|---|---|---|---|---|---|---|---|
| 1 | 신규 | 균열 | 0.2 | - | 1.0 | 2 | 2.0 | m | - |
