## 24. 무한천2교

| 용역명 | 서부내륙고속도로 2025년 시설물 정기안전점검 용역(하반기) |
| 시설물명 | 무한천2교 |
| 점검일시 | 2025. 07 ~ 2025. 12 |

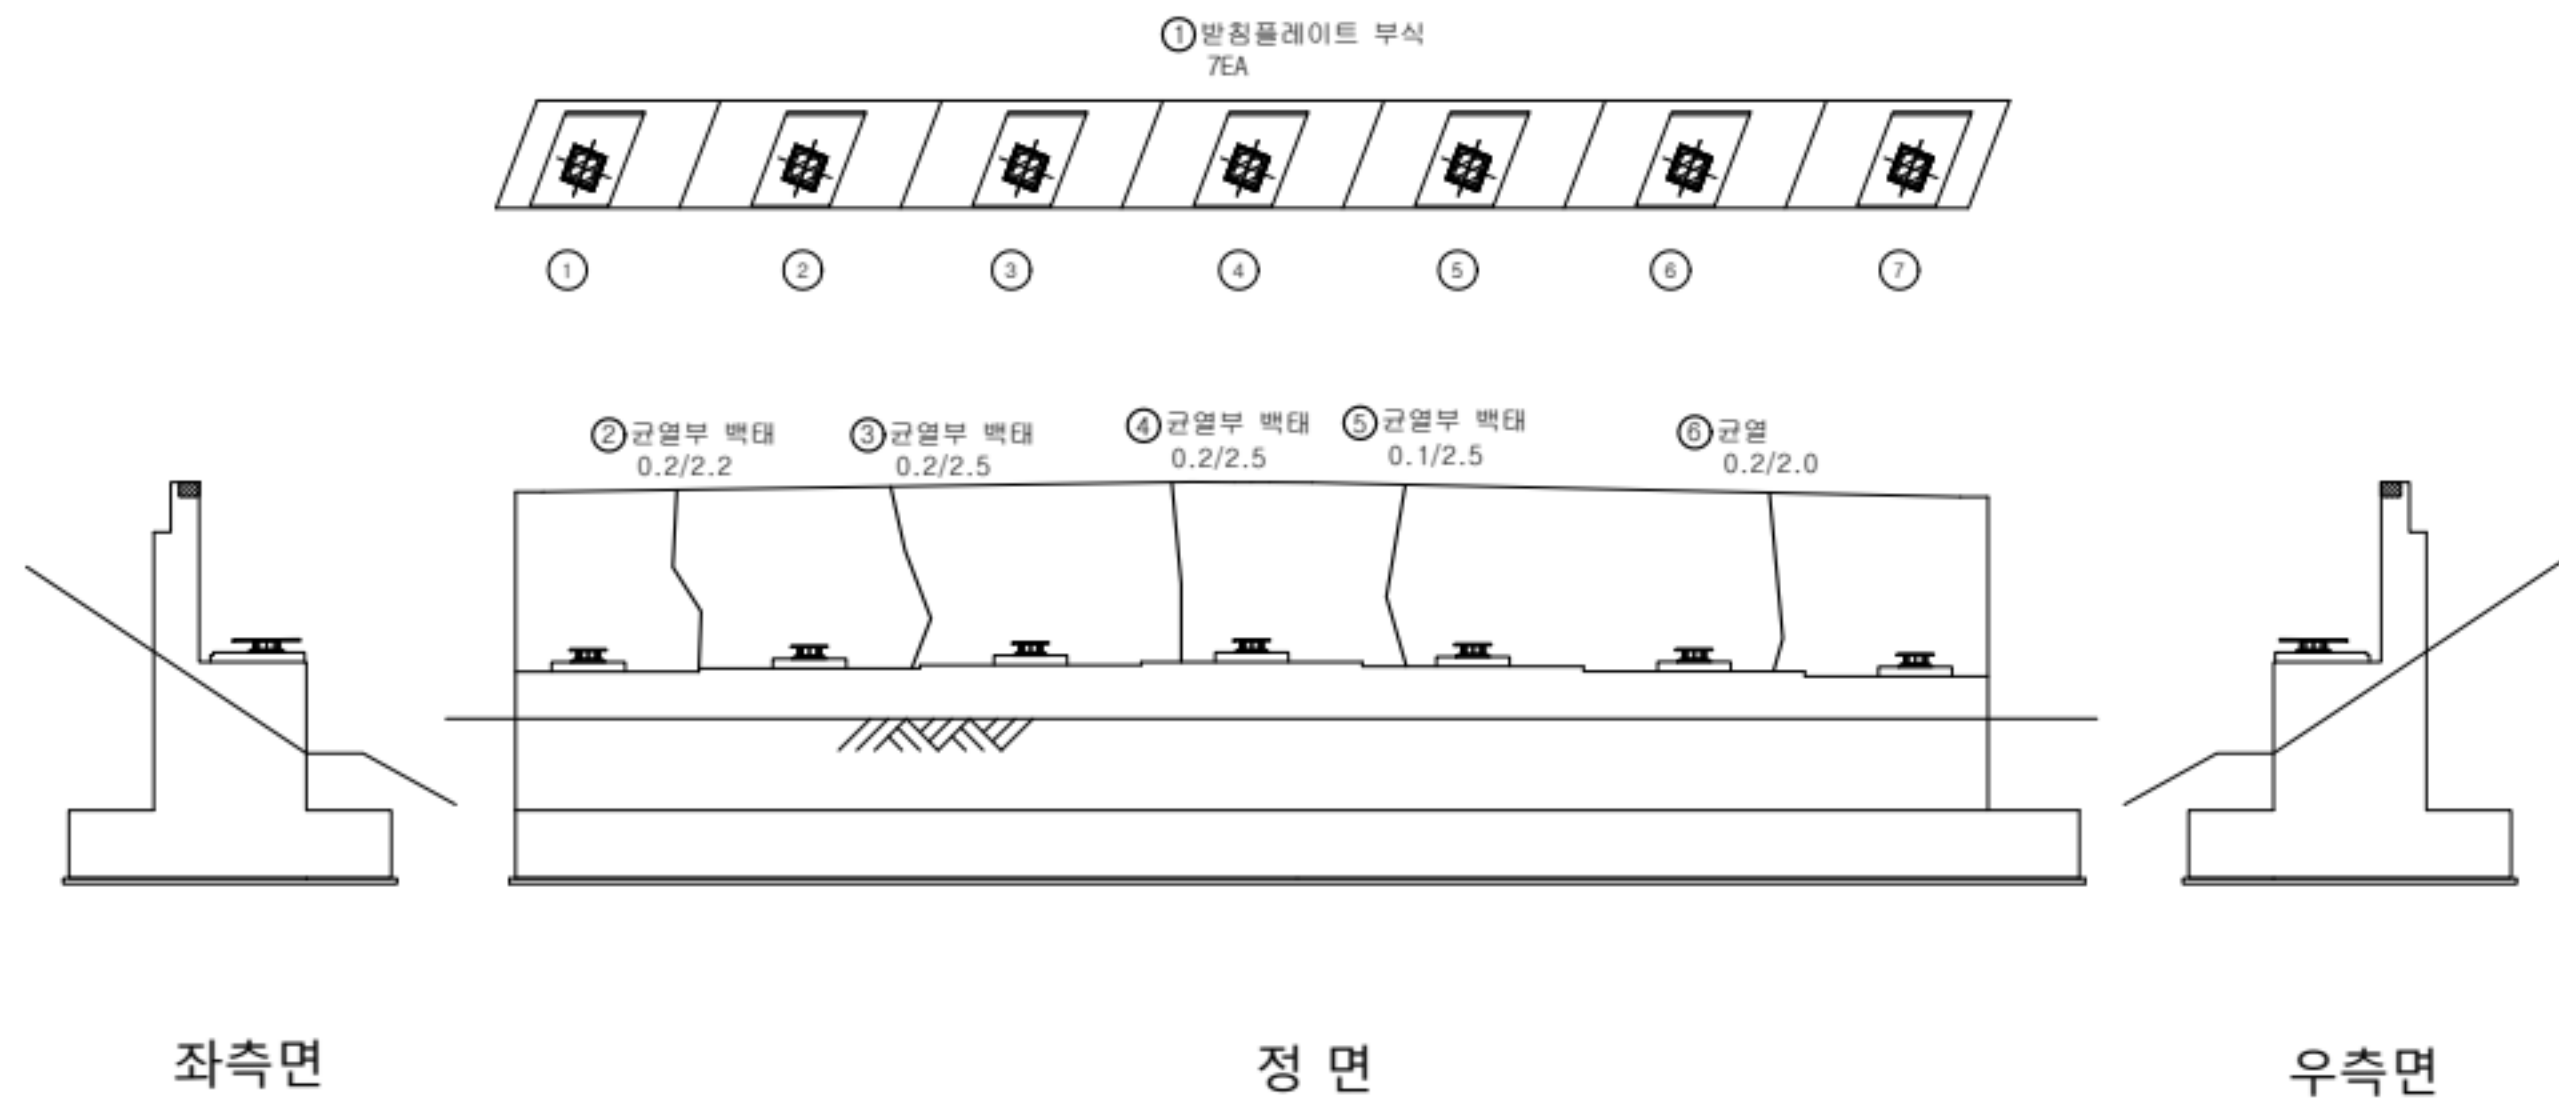
무한천2교 교대 (A2)

| 번호 | 구분 | 결함 내용 | 손상규모 | | | | | | 비고 |
|---|---|---|---|---|---|---|---|---|---|
| 1 | 신규 | 망상균열 | 0.2 | 17.0 | 0.8 | 1 | 13.6 | m³ | - |
| 2 | 신규 | 망상균열 | 0.2 | 17.0 | 0.8 | 1 | 13.6 | m³ | - |
