## 25. 봉암천교

| 범 | 례 | 용역명 | |
|---|---|---|--|
| | | 서부내륙고속도로 2025년 시설물 정기안전점검 용역(하반기) | |
| | | 봉암천교 | |

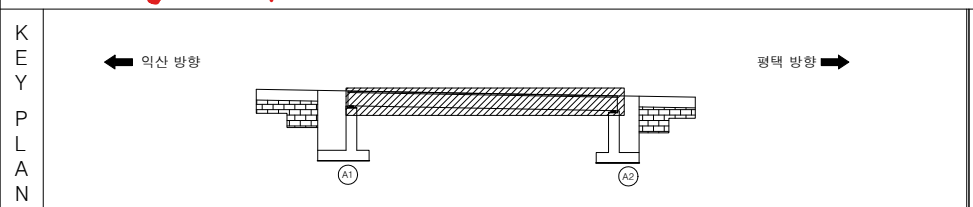
ID : 봉암천교 바닥판 상면(S1)

560  
균열  
0.2/1.5  
5EA

552  
균열 파손 1.5x2.0  
2.0/2.0

554  
파손 0.2x3.0  
556  
마모 6.0x7.0

마모 7.0x5.0

파손 0.5x1.0

| 손상 현황 표 | | | | | | | | | |
|---|---|---|---|---|---|---|---|---|---|
| 1 | 신규 | 배수구 식생 | - | - | - | 5 | 5 | EA | - |
| 2 | 신규 | 균열 | 2.0 | - | 2.0 | 1 | 2.0 | m | - |
