## 26. 삼원들천교

| 용역명 | 서부내륙고속도로 2025년 시설물 정기안전점검 용역(하반기) |
| 시설물명 | 삼원들천교 |

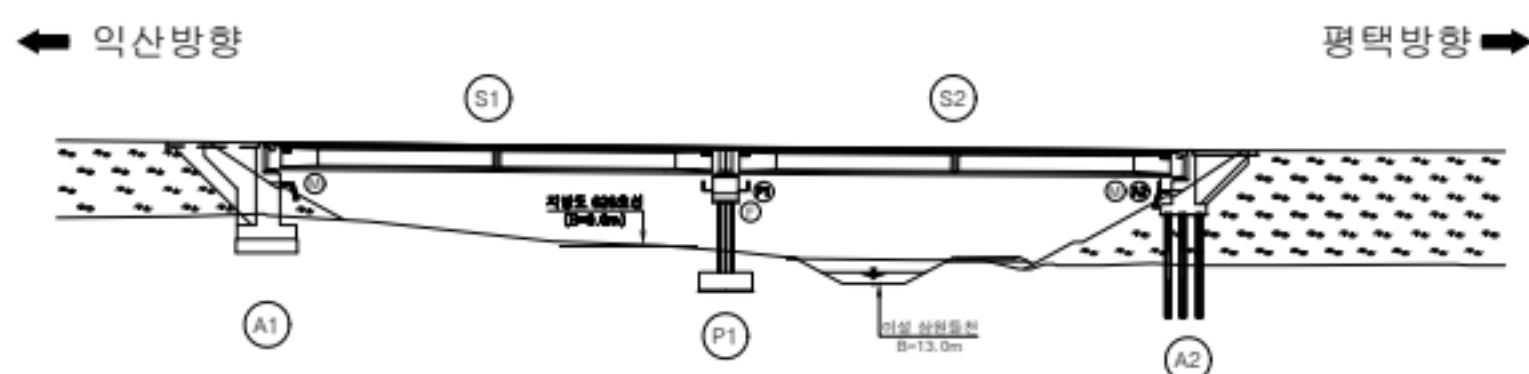
ID : 삼원들천교 바닥판 상면(S1)

| 번호 | 구분 | 결함 내용 | 손상규모 | | | | | | 비고 |
|---|---|---|---|---|---|---|---|---|---|
| 1 | 신규 | 균열 | 0.2 | - | 1.5 | 1 | 1.5 | m | - |
| 2 | 신규 | 균열 | 0.3 | - | 1.5 | 1 | 1.5 | m | - |

0.2/1.5  
0.3/1.5  
회색선

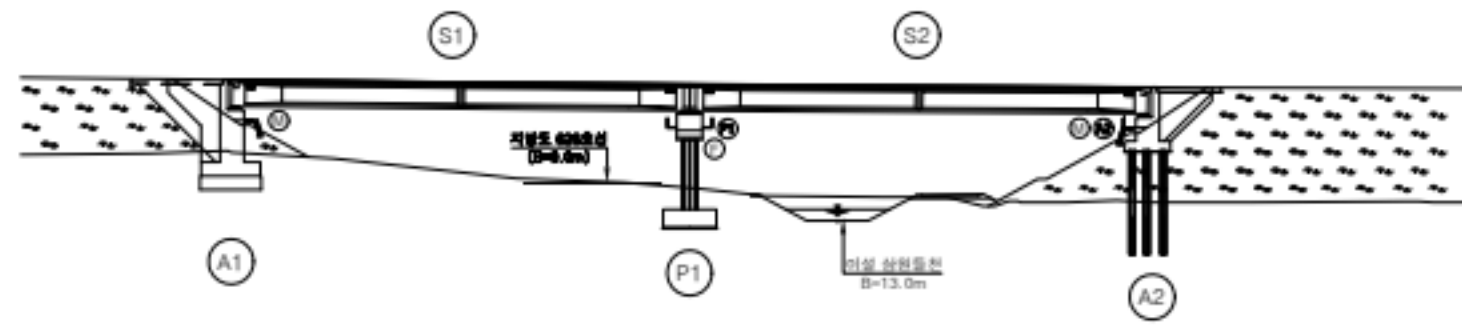
| 번호 | 구분 | 결함내용 | 손상규모 | | | | | | 비고 |
|---|---|---|---|---|---|---|---|---|---|
| 1 | 신규 | 후타재균열 | 0.2 | - | 0.6 | 3 | 1.8 | m | - |

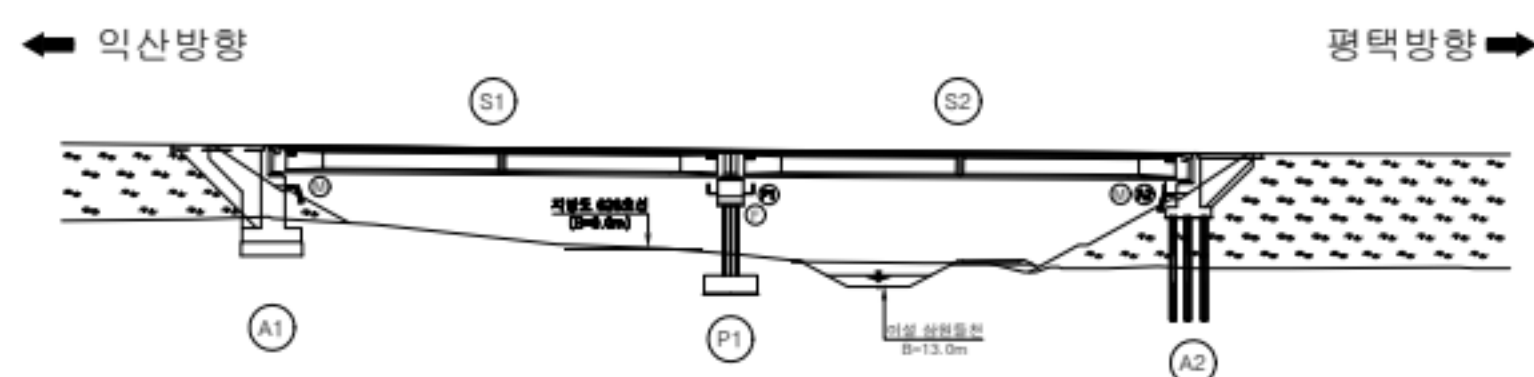
| 번호 | 구분 | 결함내용 | 손상규모 | | | | | | 비고 |
|---|---|---|---|---|---|---|---|---|---|
| 1 | 신규 | 균열 | 0.2 | - | 1.0 | 1 | 1.0 | m | - |
| 2 | 신규 | 균열 | 0.2 | - | 0.8 | 1 | 0.8 | m | - |
