## 30. 승지물천교(평택방향)

| 용역명 | 서부내륙고속도로 2025년 시설물 정기안전점검 용역(하반기) |
| 시설물명 | 승지물천교(평택방향) |

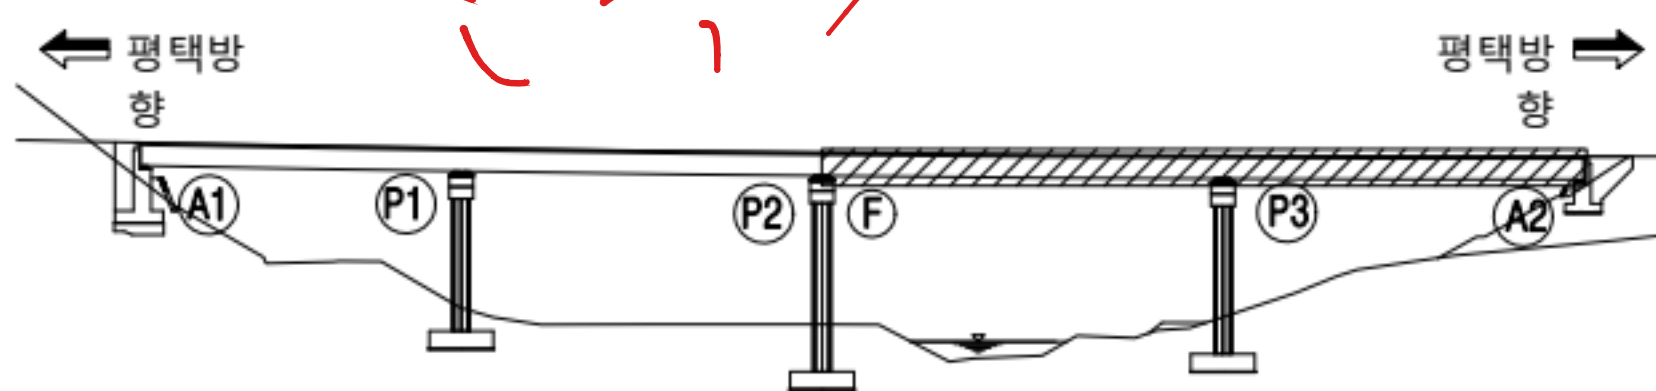
ID :승지물천교(평택방향) 바닥판 상면(S3,S4)

| 번호 | 구분 | 결함내용 | 손상규모 | | | | | | 비고 |
|---|---|---|---|---|---|---|---|---|---|
| 1 | 신규 | 포장 망상균열 | 0.2 | 3.0 | 2.0 | 1 | 6.0 | m' | - |
| 2 | 신규 | 균열 | 0.2 | - | 5.0 | 1 | 5.0 | m | - |
| 3 | 신규 | 층분리 | 0.3 | - | 1.5 | 1 | 0.45 | m' | - |
| 4 | 신규 | 후타재 균열 | 0.2 | - | 0.5 | 10 | 5.0 | m | - |
| 5 | 신규 | 이물질 퇴적 | - | - | 2.0 | 1 | 2.0 | m | - |

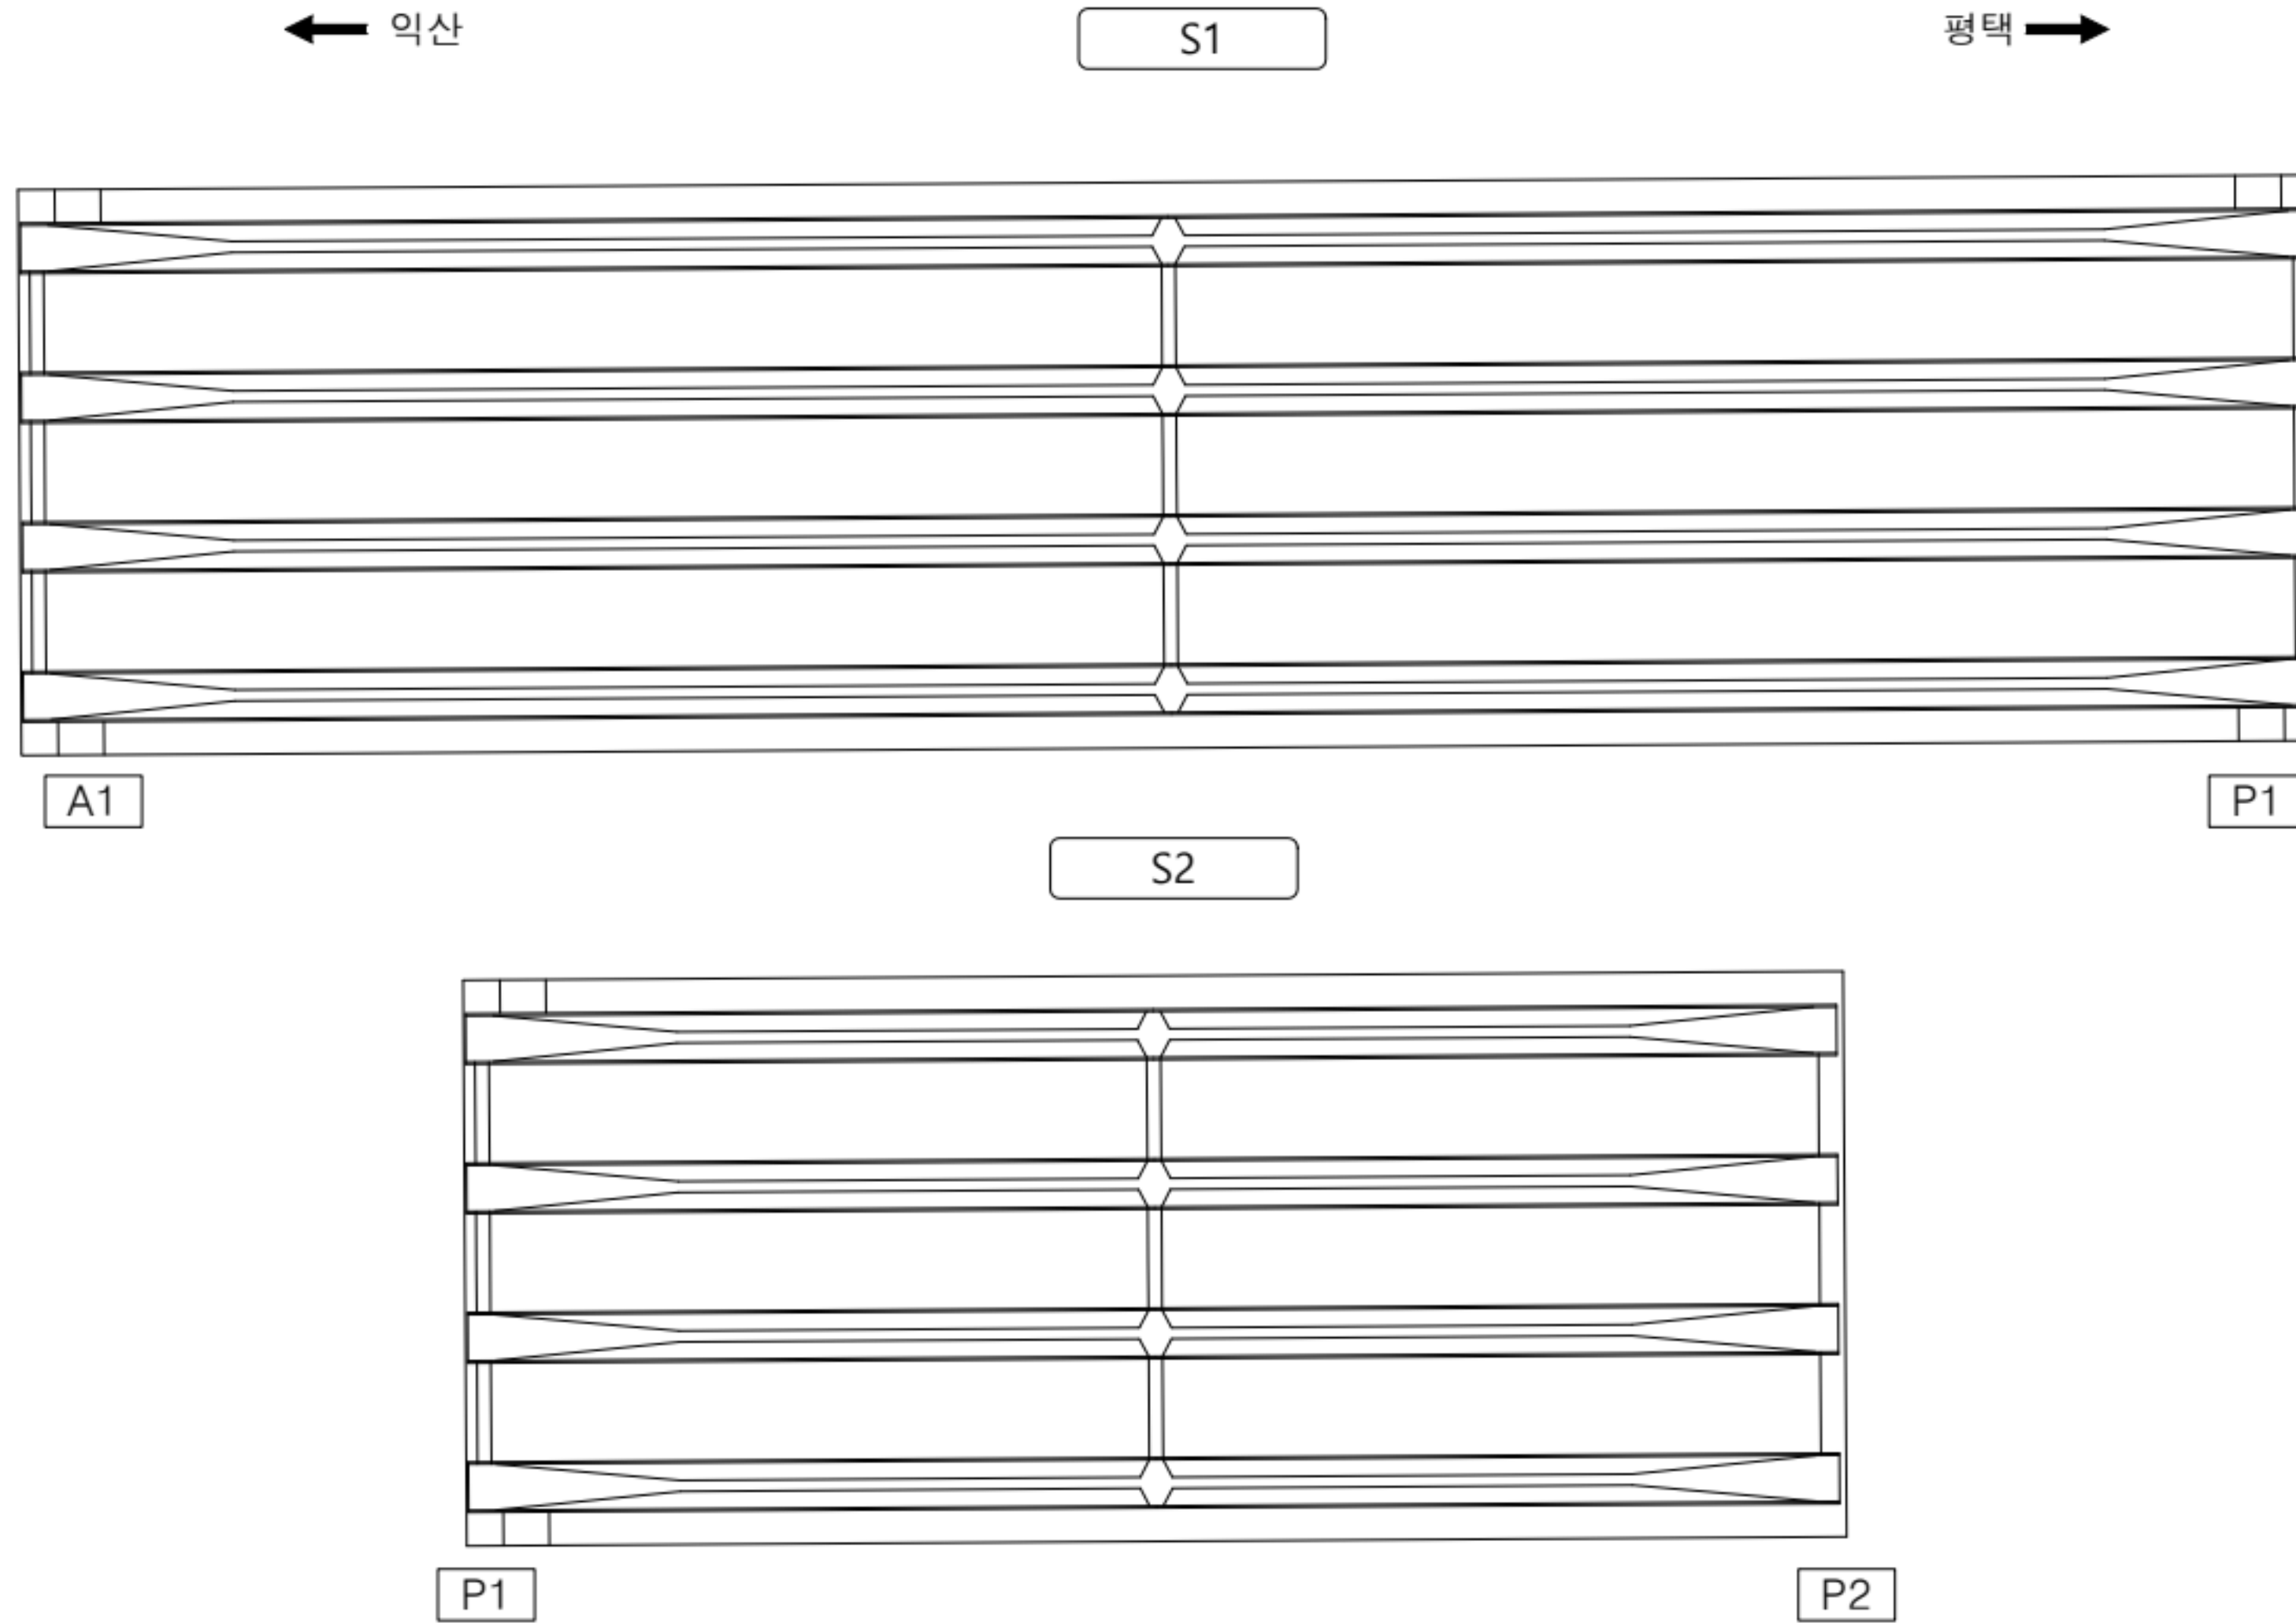
| 번호 | 구분 | 결함내용 | 손상규모 | | | | | | 비고 |
|---|---|---|---|---|---|---|---|---|---|
| 1 | 신규 | 균열 | 0.2 | - | 1.5 | 1 | 1.5 | m | - |
| 2 | 신규 | 균열 | 0.2 | - | 1.5 | 1 | 1.5 | m | - |

① 균열  
0.2/1.5

② 균열  
0.2/1.5
