## 30. 승지물천교(평택방향)

| 용역명 | 서부내륙고속도로 2025년 시설물 정기안전점검 용역(하반기) |
| 시설물명 | 승지물천교(평택방향) |

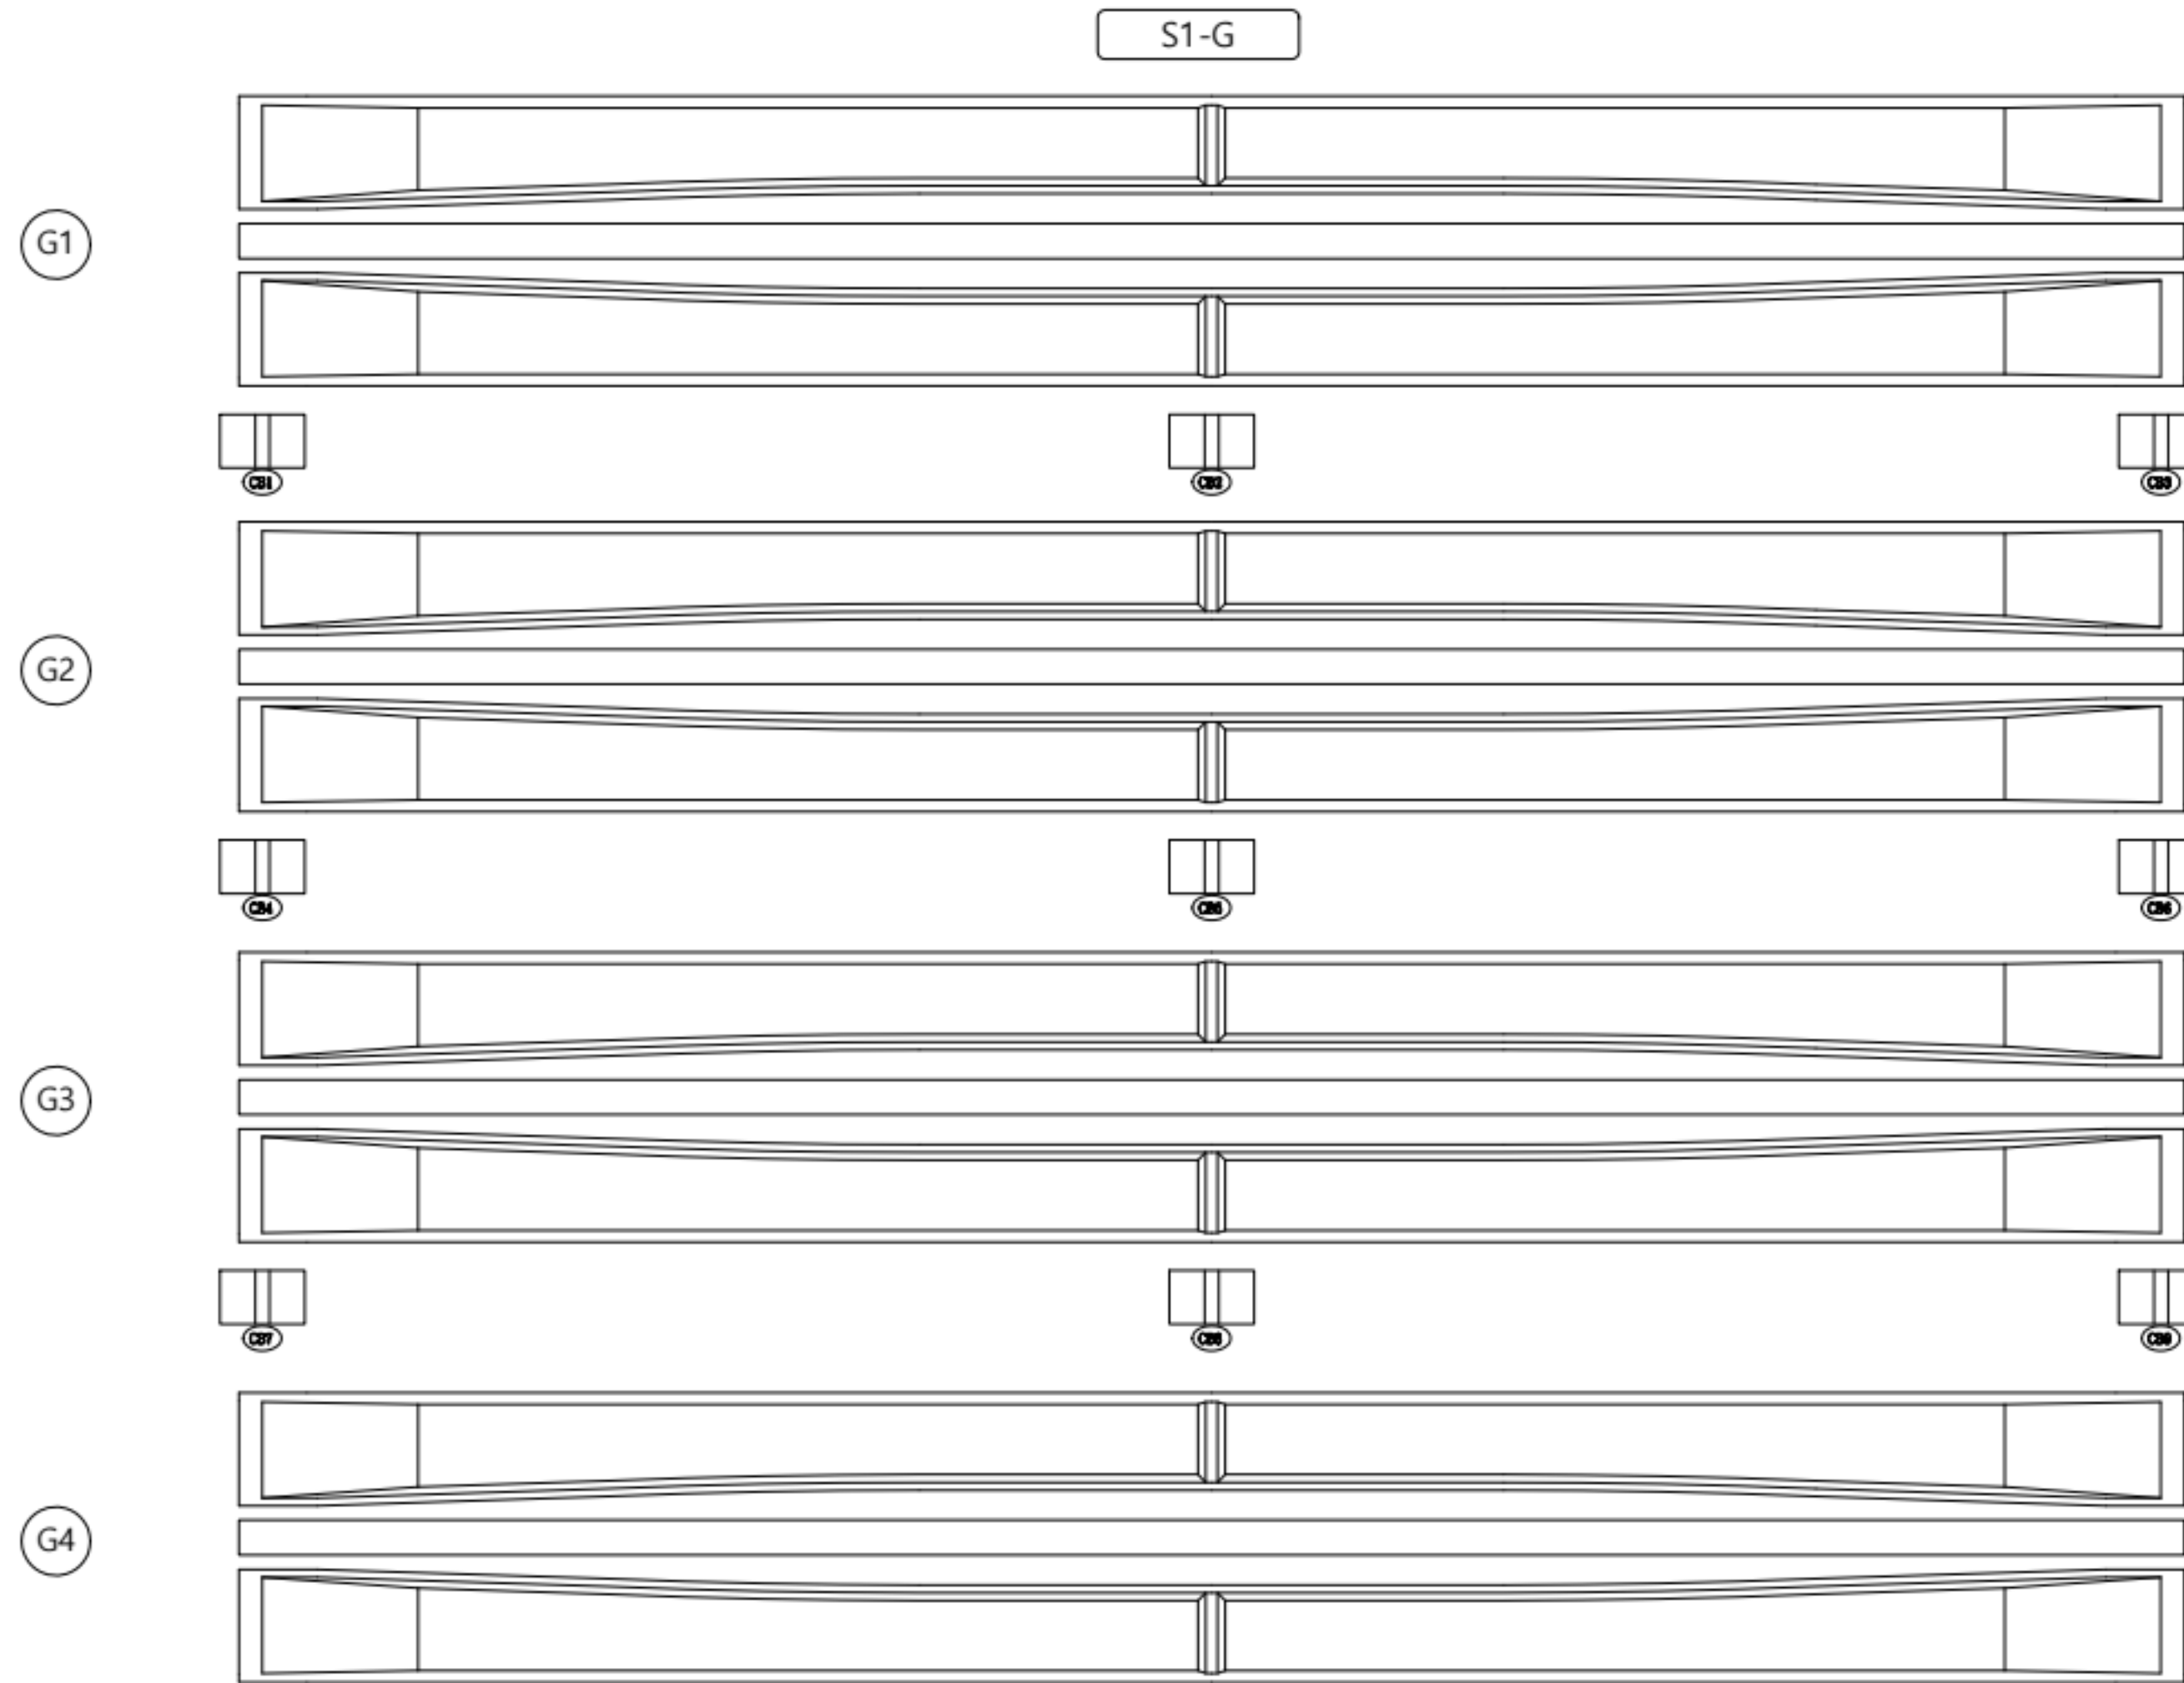
# ID 승지물천교(평택방향) 거더 및 가로보(S1)

| 번호 | 구분 | 결함내용 | 손상규모 | | | | | | 비고 |
|---|---|---|---|---|---|---|---|---|---|
| 1 | 신규 | 균열 | 0.2 | - | 1.5 | 1 | 1.5 | m | - |
| 2 | 신규 | 균열 | 0.2 | - | 1.5 | 1 | 1.5 | m | - |

① 균열  
0.2/1.5

② 균열  
0.2/1.5
