## 30. 승지물천교(평택방향)

ID : 승지물천교(평택방향) 바닥판 상면(S1,S2)

| 용역명 | 서부내륙고속도로 2025년 시설물 정기안전점검 용역(하반기) |
| 시설물명 | 승지물천교(평택방향) |

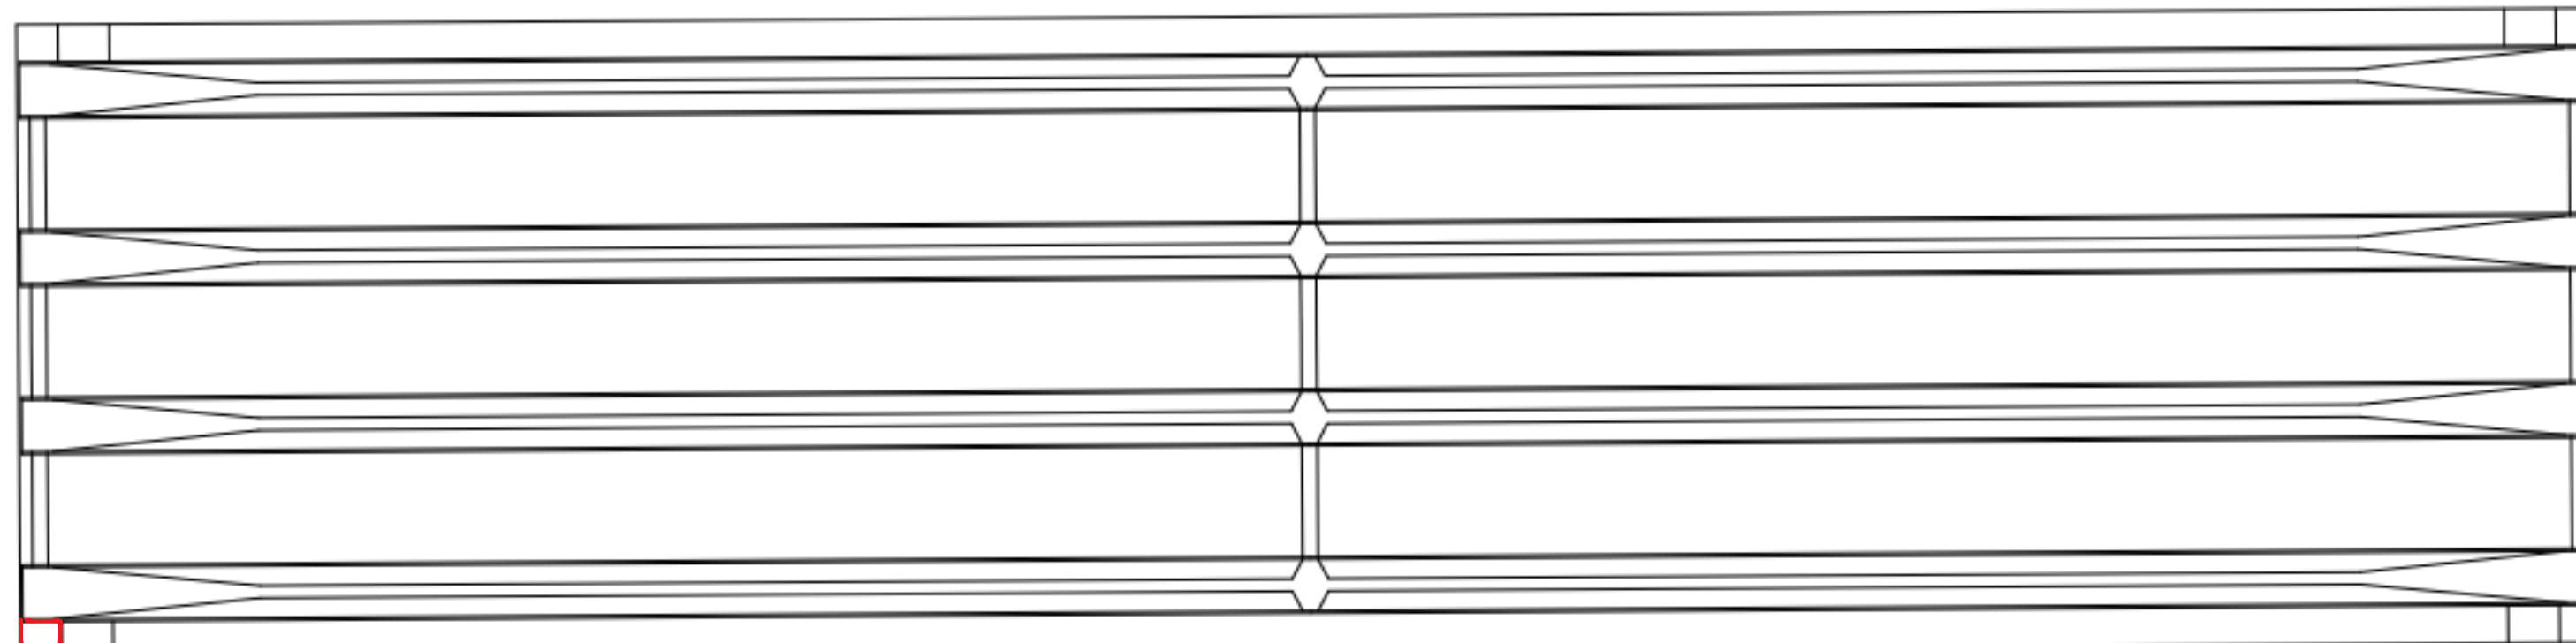
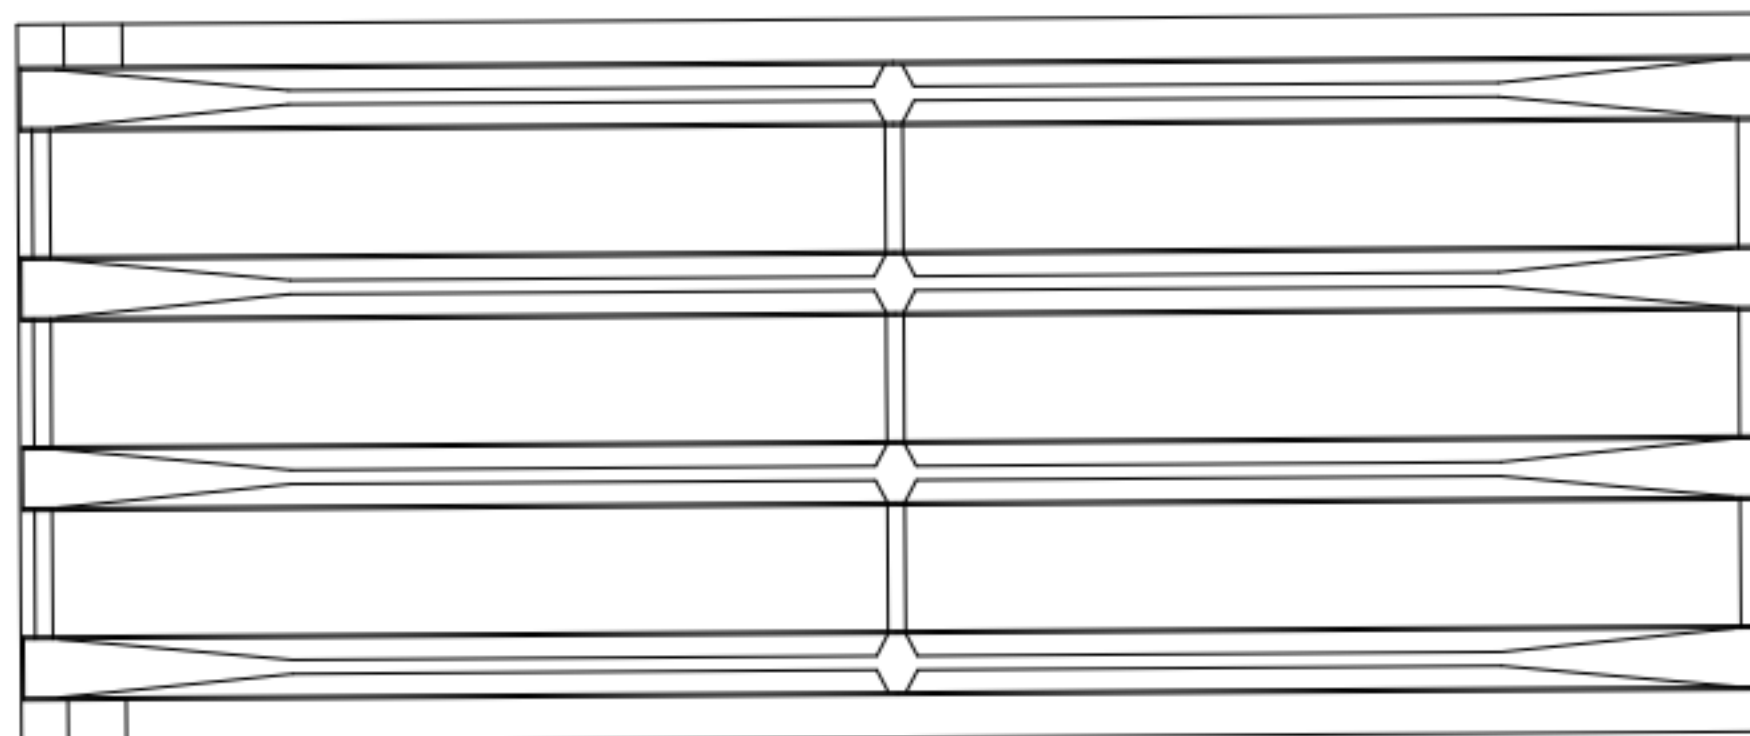
| 번호 | 구분 | 결함내용 | 손상규모 | | | | | | 비고 |
|---|---|---|---|---|---|---|---|---|---|
| 1 | 신규 | 균열 | 0.2 | - | 1.5 | 1 | 1.5 | m | - |
| 2 | 신규 | 균열 | 0.2 | - | 1.5 | 1 | 1.5 | m | - |

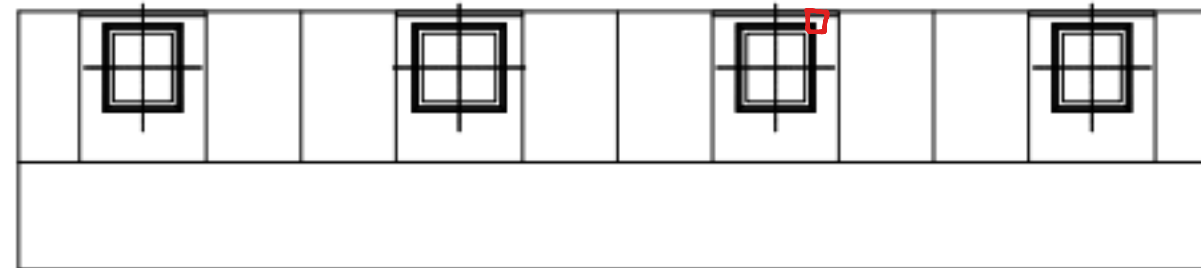
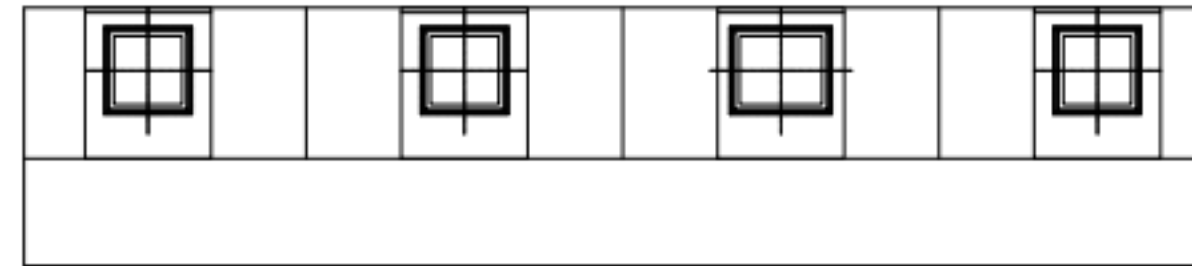
| 번호 | 구분 | 결함 내용 | 손상규모 | | | | | | 비고 |
|---|---|---|---|---|---|---|---|---|---|
| 1 | 신규 | 균열 | 0.2 | - | 0.8 | 1 | 0.8 | m | - |

266  
파손 0.3x0.3

252  
이동경로  
4.0x2.0

① 균열  
0.2/0.8  
253
