# 31. 신석2교

ID : 신석2교 바닥판 상면(S1)

| 용역명 | 서부내륙고속도로 2025년 시설물 정기안전점검 용역(하반기) |

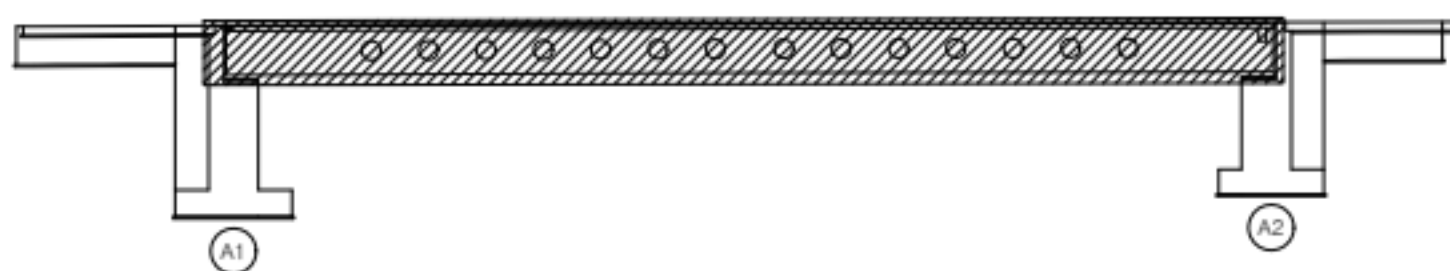
ID : 신석2교 바닥판 하면(S1)

| 번호 | 구분 | 결함 내용 | 손상규모 | | | | | | 비고 |
|---|---|---|---|---|---|---|---|---|---|
| 1 | 신규 | 균열 | 0.2 | - | 1.0 | 1 | 1.0 | m | - |
| 2 | 신규 | 망상균열 | 0.2 | 2.7 | 2.0 | 1 | 5.4 | m² | - |
| 3 | 신규 | 망상균열 | 0.2 | 1.5 | 1.5 | 1 | 2.25 | m² | - |
| 4 | 신규 | 박리 | - | 0.3 | 0.3 | 1 | 0.09 | m² | - |

① 균열  
0.2/1.0

② 망상균열  
2.7X2.0(cw=0.2)

③ 망상균열  
1.5X1.5(cw=0.2)

④ 박리  
0.3X0.3
