## 32. 신엄천교

| 용역명 | 서부내륙고속도로 2025년 시설물 정기안전점검 용역(하반기) |
| 시설물명 | 신엄천교 |

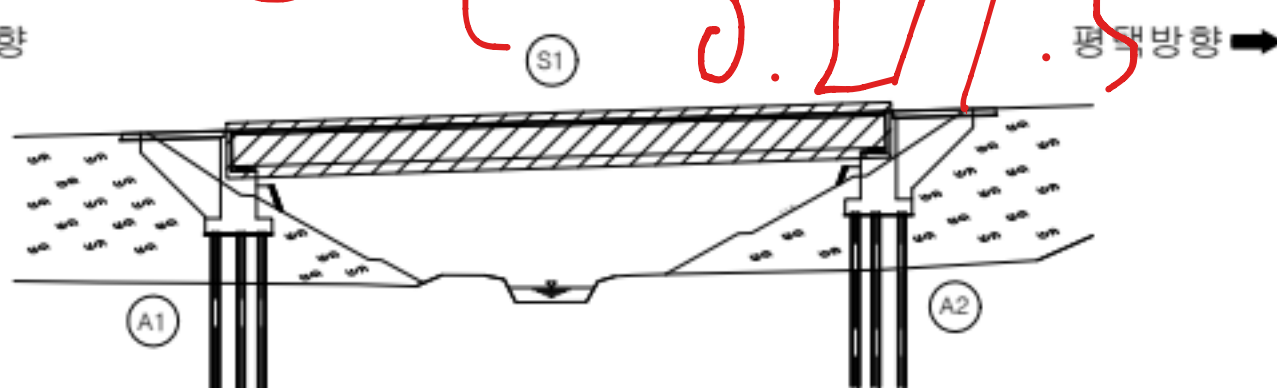
ID : 신엄천교 바닥판 상면(S1)

| 번호 | 구분 | 결함내용 | 손상규모 | | | | | | 비고 |
|---|---|---|---|---|---|---|---|---|---|
| 1 | 신규 | 이물질퇴적 | - | - | 2.0 | 1 | 2.0 | m | - |
| 2 | 신규 | 후타재파손 | - | 0.1 | 0.2 | 1 | 0.02 | m² | - |
| 3 | 신규 | 콘크리트파손 | - | 0.5 | 0.8 | 1 | 0.4 | m² | - |
| 4 | 신규 | 균열부백태 | 0.3 | - | 1.0 | 1 | 1.0 | m | - |
| 5 | 신규 | 균열 | 0.2 | - | 0.5 | 1 | 0.5 | m | - |
| 6 | 신규 | 후타재균열 | 0.2 | - | 0.5 | 1 | 0.5 | m | - |
| 7 | 신규 | 이물질퇴적 | - | - | 2.0 | 1 | 2.0 | m | - |

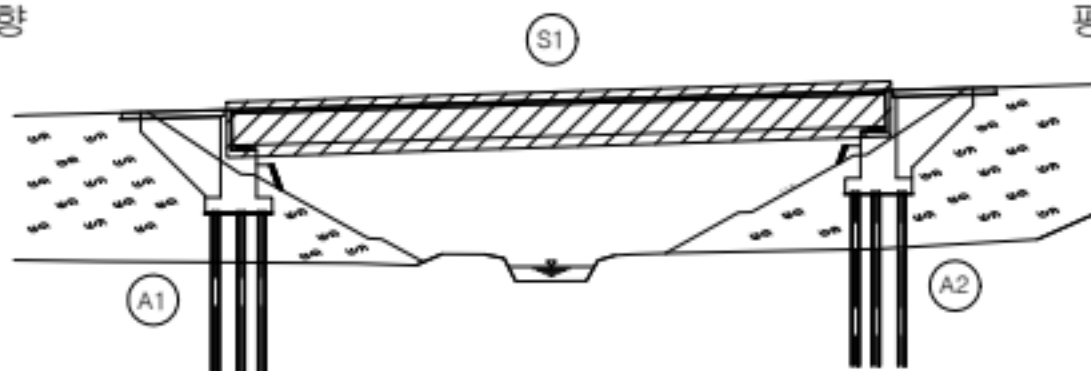
ID : 신엄천교 바닥판 하면(S1)

| 번호 | 구분 | 결함내용 | 손상규모 | | | | | | 비고 |
|---|---|---|---|---|---|---|---|---|---|
| 1 | 신규 | 망상균열 | 0.2 | 5.0 | 2.0 | 4 | 40.0 | m' | - |
| 2 | 신규 | 망상균열 | 0.2 | 3.0 | 1.5 | 1 | 4.5 | m' | - |
| 3 | 신규 | 균열 | 0.2 | - | 1.0 | 1 | 1.0 | m | - |
| 4 | 신규 | 박리 | - | 0.2 | 0.3 | 1 | 0.06 | m' | - |
