## 32. 신엄천교

| 용역명 | 서부내륙고속도로 2025년 시설물 정기안전점검 용역(하반기) |
| 시설물명 | 신엄천교 |
| 점검일시 | 2025. 07 ~ 2025. 12 |

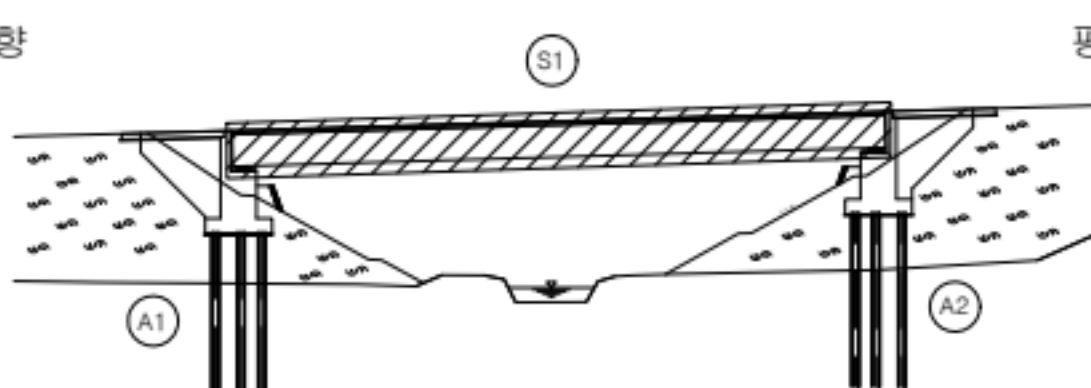
ID : 신엄천교 바닥판 상면(S1)

| 번호 | 구분 | 결함내용 | 손상규모 | | | | | | 비고 |
|---|---|---|---|---|---|---|---|---|---|
| 1 | 신규 | 이물질퇴적 | - | - | 2.0 | 1 | 2.0 | m | - |
| 2 | 신규 | 후타재파손 | - | 0.1 | 0.2 | 1 | 0.02 | m² | - |
| 3 | 신규 | 콘크리트파손 | - | 0.5 | 0.8 | 1 | 0.4 | m² | - |
| 4 | 신규 | 균열부백태 | 0.3 | - | 1.0 | 1 | 1.0 | m | - |
| 5 | 신규 | 균열 | 0.2 | - | 0.5 | 1 | 0.5 | m | - |
| 6 | 신규 | 후타재균열 | 0.2 | - | 0.5 | 1 | 0.5 | m | - |
| 7 | 신규 | 이물질퇴적 | - | - | 2.0 | 1 | 2.0 | m | - |

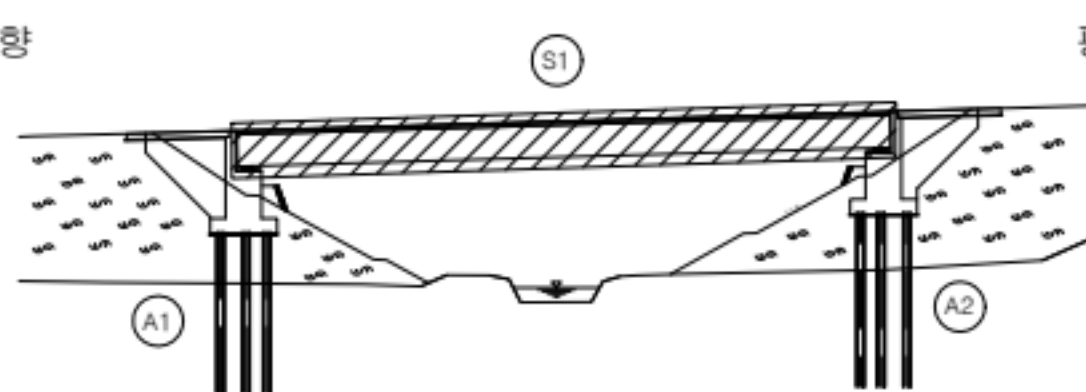
ID : 신엄천교 바닥판 하면(S1)

| 번호 | 구분 | 결함내용 | 손상규모 | | | | | | 비고 |
|---|---|---|---|---|---|---|---|---|---|
| 1 | 신규 | 망상균열 | 0.2 | 5.0 | 2.0 | 4 | 40.0 | m' | - |
| 2 | 신규 | 망상균열 | 0.2 | 3.0 | 1.5 | 1 | 4.5 | m' | - |
| 3 | 신규 | 균열 | 0.2 | - | 1.0 | 1 | 1.0 | m | - |
| 4 | 신규 | 박리 | - | 0.2 | 0.3 | 1 | 0.06 | m' | - |
