## 32. 신엄천교

| 용역명 | 서부내륙고속도로 2025년 시설물 정기안전점검 용역(하반기) |
| 시설물명 | 신엄천교 |

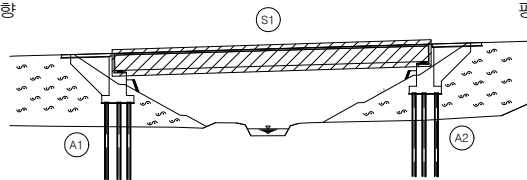
ID : 신엄천교 바닥판 상면(S1)

| 번호 | 구분 | 결함내용 | 손상규모 | | | | | | 비고 |
|---|---|---|---|---|---|---|---|---|---|
| 1 | 신규 | 이물질퇴적 | - | - | 2.0 | 1 | 2.0 | m | - |
| 2 | 신규 | 후타재파손 | - | 0.1 | 0.2 | 1 | 0.02 | m² | - |
| 3 | 신규 | 콘크리트파손 | - | 0.5 | 0.8 | 1 | 0.4 | m² | - |
| 4 | 신규 | 균열부백태 | 0.3 | - | 1.0 | 1 | 1.0 | m | - |
| 5 | 신규 | 균열 | 0.2 | - | 0.5 | 1 | 0.5 | m | - |
| 6 | 신규 | 후타재균열 | 0.2 | - | 0.5 | 1 | 0.5 | m | - |
| 7 | 신규 | 이물질퇴적 | - | - | 2.0 | 1 | 2.0 | m | - |

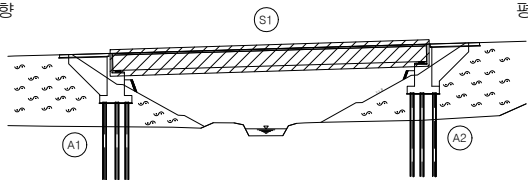
ID : 신임천교 바닥판 하면(S1)

| 번호 | 구분 | 결함 내용 | 손상규모 | | | | | | 비고 |
|---|---|---|---|---|---|---|---|---|---|
| 1 | 신규 | 망상균열 | 0.2 | 5.0 | 2.0 | 4 | 40.0 | m <sup>2</sup> | - |
| 2 | 신규 | 망상균열 | 0.2 | 3.0 | 1.5 | 1 | 4.5 | m <sup>2</sup> | - |
| 3 | 신규 | 균열 | 0.2 | - | 1.0 | 1 | 1.0 | m | - |
| 4 | 신규 | 박리 | - | 0.2 | 0.3 | 1 | 0.06 | m <sup>2</sup> | - |
