## 33. 신영육교

| 용역명 | 서부내륙고속도로 2025년 시설물 정기안전점검 용역(하반기) |

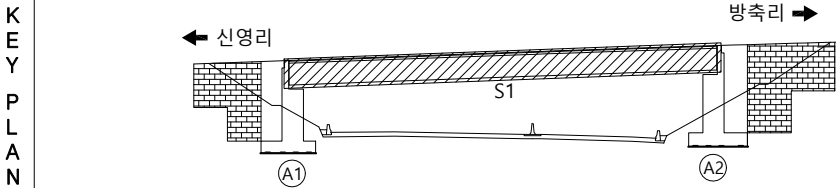
| 번호 | 구분 | 결함 내용 | 손상규모 | | | | | | 비고 |
|---|---|---|---|---|---|---|---|---|---|
| 1 | 신규 | 망상균열 | 0.2 | 0.2 | 0.6 | 1 | 0.12 | m <sup>2</sup> | - |
| 2 | 신규 | 망상균열 | 0.2 | 1.0 | 2.0 | 1 | 2.0 | m <sup>2</sup> | - |
| 3 | 신규 | 망상균열 | 0.2 | 1.0 | 1.0 | 1 | 1.0 | m <sup>2</sup> | - |
| 4 | 신규 | 망상균열 | 0.2 | 1.0 | 1.0 | 1 | 1.0 | m <sup>2</sup> | - |
| 5 | 신규 | 누수흔적/백태 | - | 0.2 | 0.8 | 1 | 0.16 | m <sup>2</sup> | - |
| 6 | 신규 | 망상균열 | 0.2 | 1.0 | 2.0 | 1 | 2.0 | m <sup>2</sup> | - |
| 7 | 신규 | 균열부 백태 | 0.2 | - | 1.0 | 1 | 1.0 | m | - |
