## 33. 신영육교

| 범례 | 손상현황 | | | 용역명 | 서부내륙고속도로 2025년 시설물 정기안전점검 용역(하반기) |
| | 균열 | 망상균열 | 재료분리 | 시설물명 | 신영육교 |

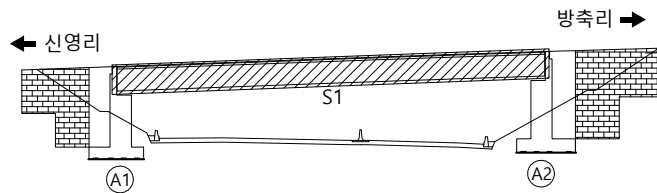
ID : 신영육교 바닥판 상면(S1)

| 번호 | 구분 | 결함 내용 | 손상규모 | | | | | | 비고 |
|---|---|---|---|---|---|---|---|---|---|
| 1 | 신규 | 균열 | 0.2 | - | 0.6 | 1 | 0.6 | m | - |
| 2 | 신규 | 균열 | 0.2 | - | 1.0 | 3 | 3.0 | m | - |
| 3 | 신규 | 균열 | 0.2 | - | 1.0 | 3 | 3.0 | m | - |
| 4 | 신규 | 포장 패임 | - | 0.1 | 0.4 | 1 | 0.04 | m² | - |

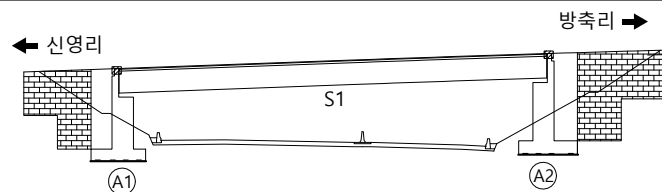
신영육교 신축이음부

| 번호 | 구분 | 결함 내용 | 손상규모 | | | | | | 비고 |
|---|---|---|---|---|---|---|---|---|---|
| 1 | 신규 | 토사퇴적 | - | - | 2.0 | 1 | 2.0 | m | - |

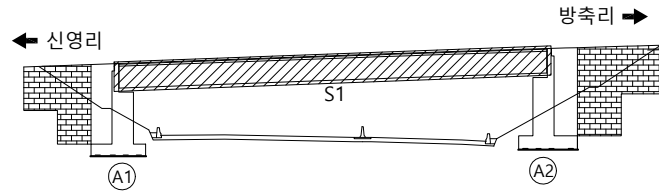
| 번호 | 구분 | 결함 내용 | 손상규모 | | | | | | 비고 |
|---|---|---|---|---|---|---|---|---|---|
| 1 | 신규 | 망상균열 | 0.2 | 0.2 | 0.6 | 1 | 0.12 | m² | - |
| 2 | 신규 | 망상균열 | 0.2 | 1.0 | 2.0 | 1 | 2.0 | m² | - |
| 3 | 신규 | 망상균열 | 0.2 | 1.0 | 1.0 | 1 | 1.0 | m² | - |
| 4 | 신규 | 망상균열 | 0.2 | 1.0 | 1.0 | 1 | 1.0 | m² | - |
| 5 | 신규 | 누수흔적/백태 | - | 0.2 | 0.8 | 1 | 0.16 | m² | - |
| 6 | 신규 | 망상균열 | 0.2 | 1.0 | 2.0 | 1 | 2.0 | m² | - |
| 7 | 신규 | 균열부 백태 | 0.2 | - | 1.0 | 1 | 1.0 | m | - |

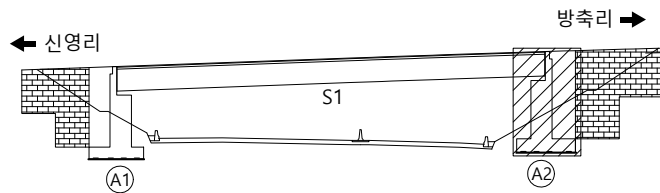
| 번호 | 구분 | 결함 내용 | 손상규모 | | | | | | 비고 |
|---|---|---|---|---|---|---|---|---|---|
| 1 | 신규 | 망상균열 | 0.2 | 2.0 | 1.0 | 1 | 2.0 | m <sup>2</sup> | - |
