## 34. 안중IC R-A2교

| 용역명 | 서부내륙고속도로 2025년 시설물 정기안전점검 용역(하반기) |
| 시설물명 | 안중IC R-A2교 |

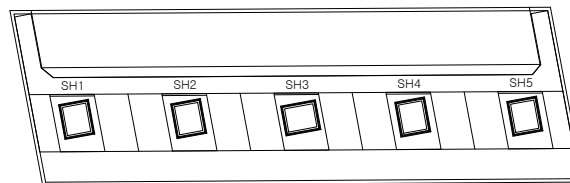
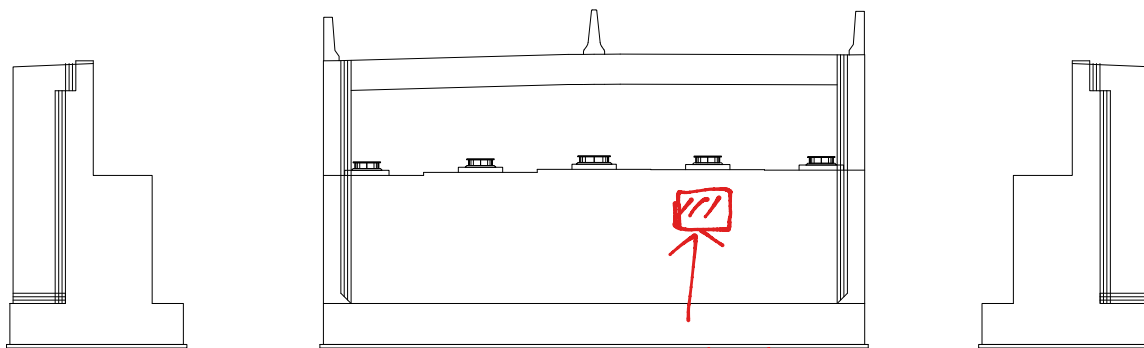
A2(탄성받침)

| 번호 | 구분 | 결함 내용 | 손상규모 | | | | | | 비고 |
|---|---|---|---|---|---|---|---|---|---|
| 1 | 신규 | 망상균열 | 0.2 | 2.0 | 2.0 | 1 | 4.0 | m <sup>2</sup> | - |
| 2 | 신규 | 균열 | 0.2 | - | 0.4 | 1 | 0.4 | m | - |
