# 35. 양사1교

ID : 양사1교 바닥판 상면(S1)

| 용역명 | 서부내륙고속도로 2025년 시설물 정기안전점검 용역(하반기) |

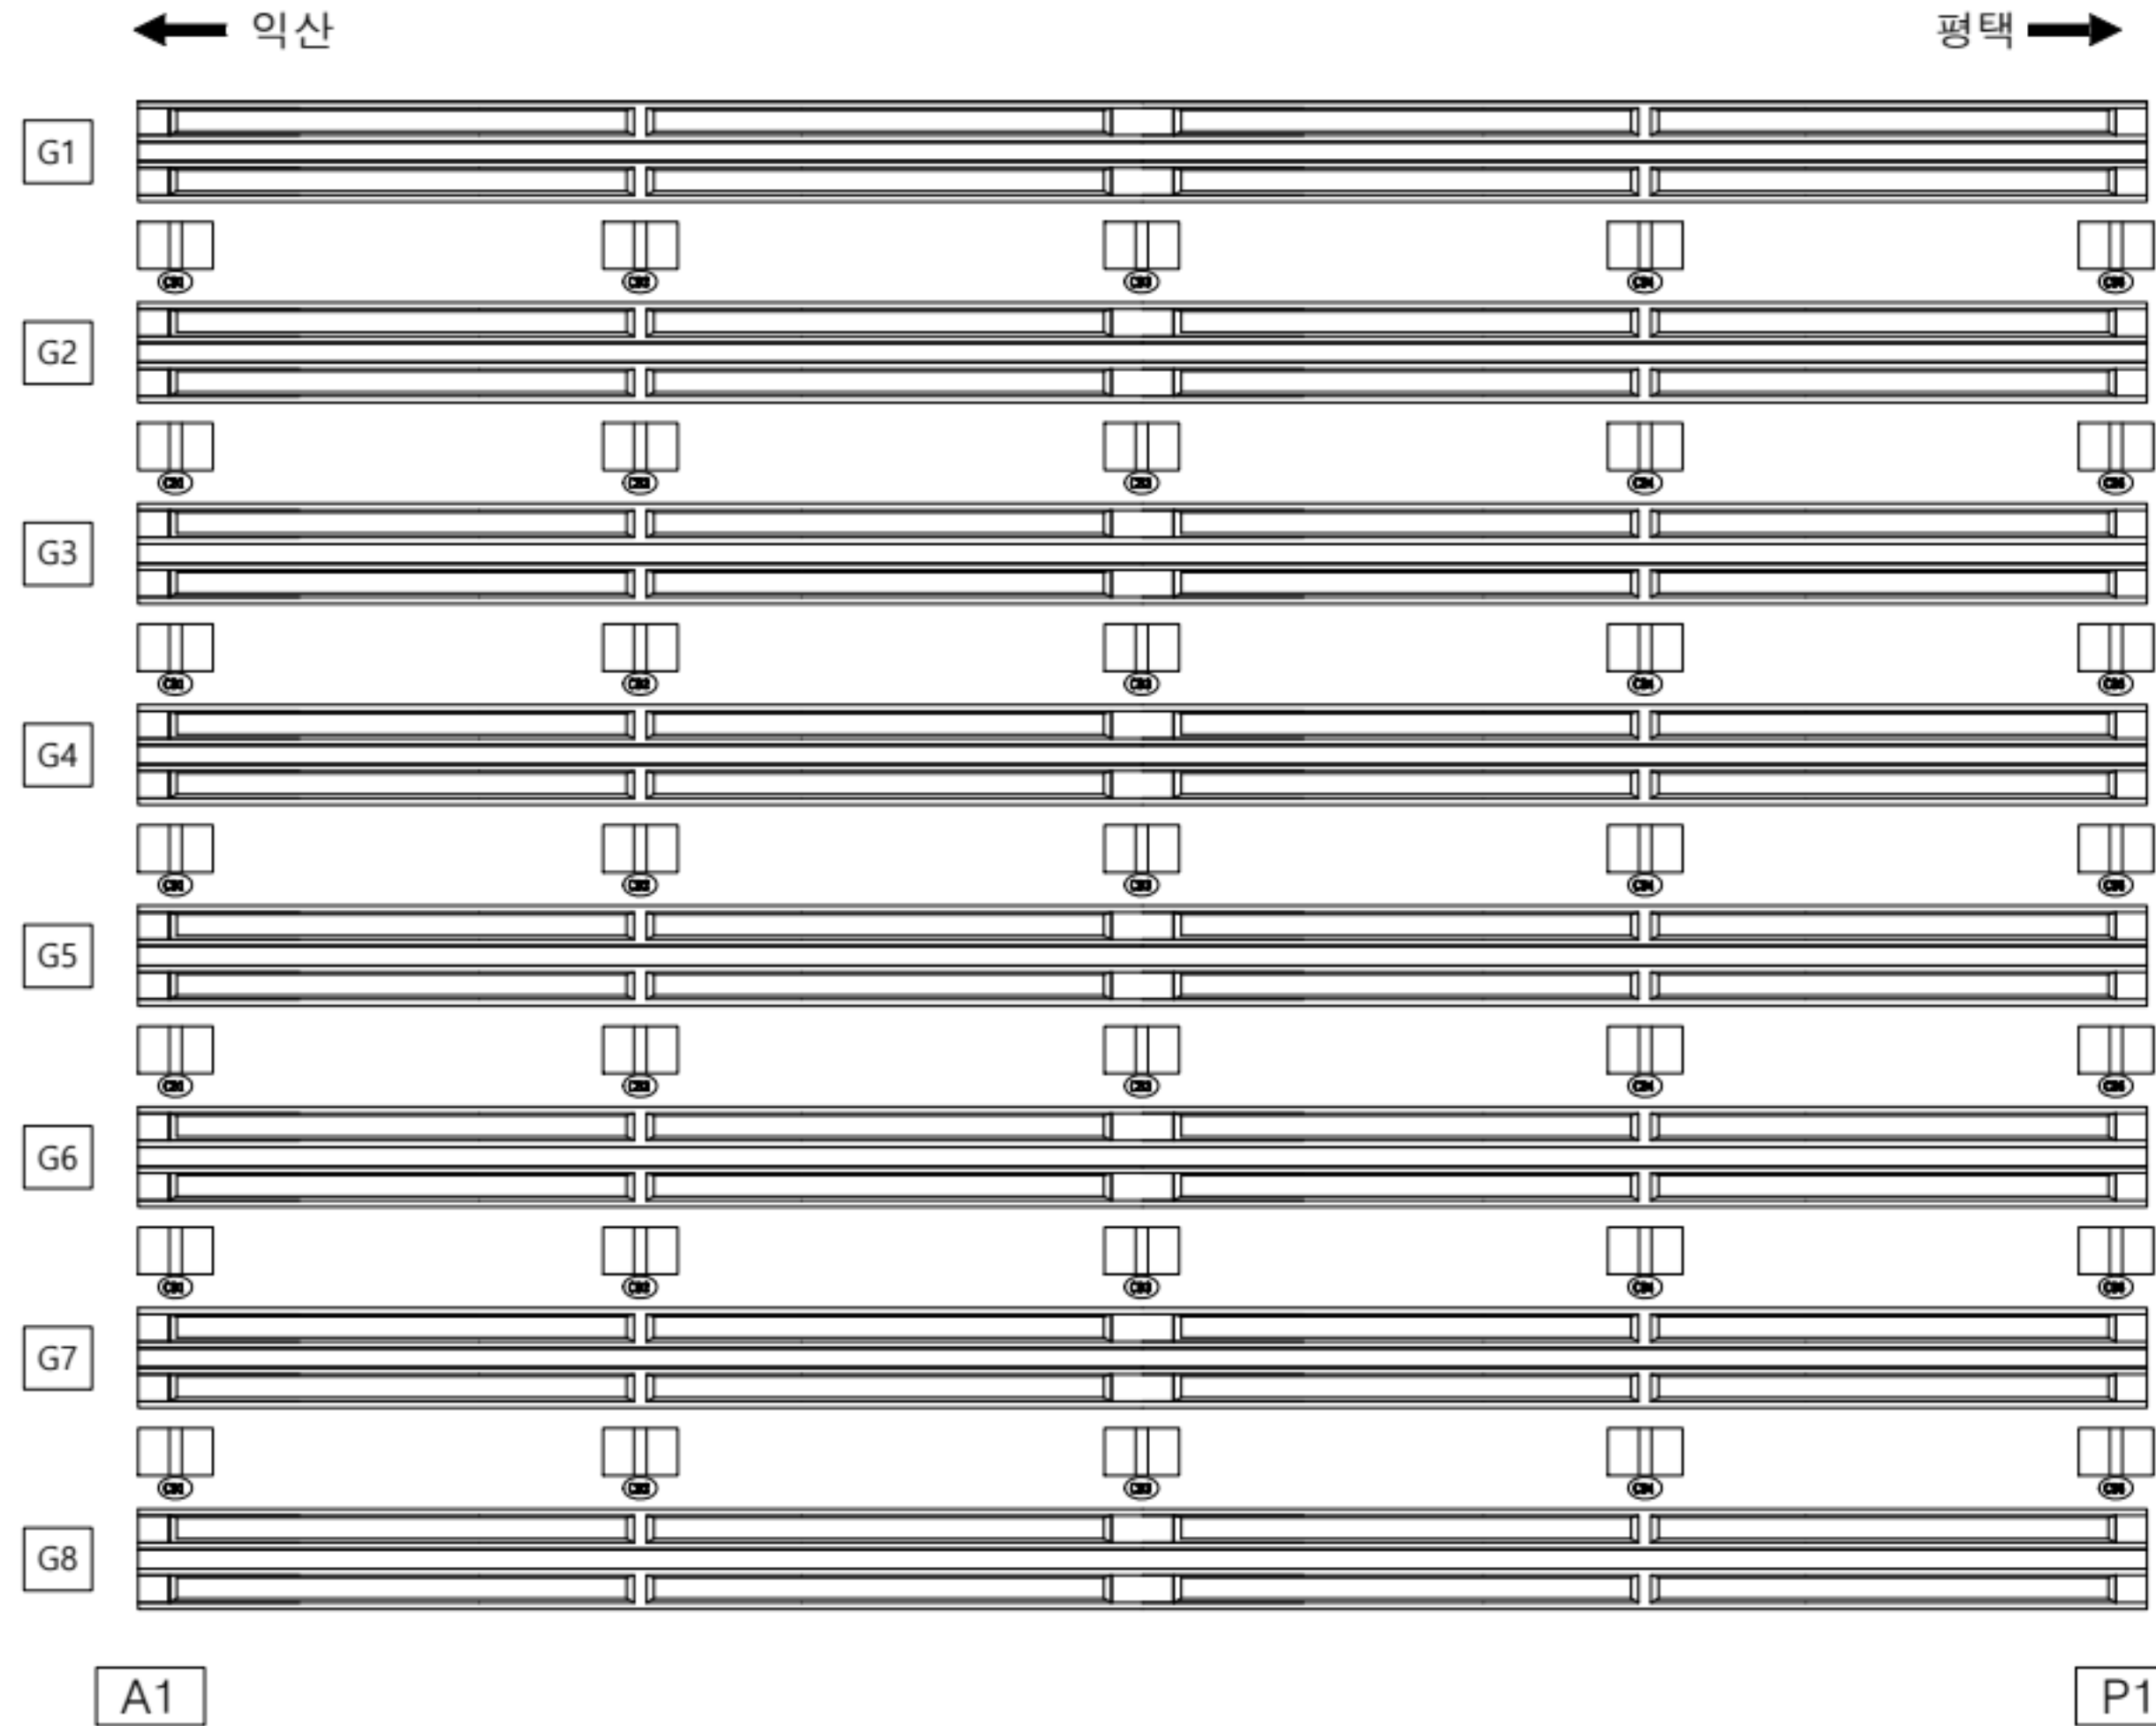
| 번호 | 구분 | 결함내용 | 손상규모 | | | | | | 비고 |
|---|---|---|---|---|---|---|---|---|---|
| 1 | 신규 | 균열부 백태 | 0.1 | - | 0.6 | 1 | 0.6 | m | |
| 2 | 신규 | 균열부 백태 | 0.1 | - | 0.6 | 1 | 0.6 | m | |
