## 37. 온직1교(평택)

ID : 온직1교(평택) 바닥판 상면(S1)

| 용역명 | 서부내륙고속도로 2025년 시설물 정기안전점검 용역(하반기) |
| 시설물명 | 온직1교(평택) |

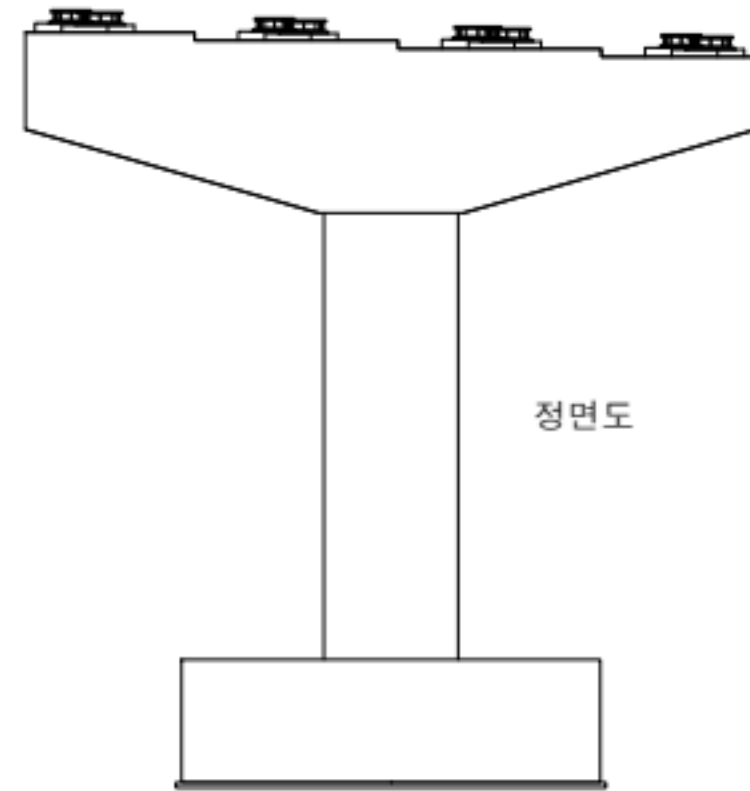
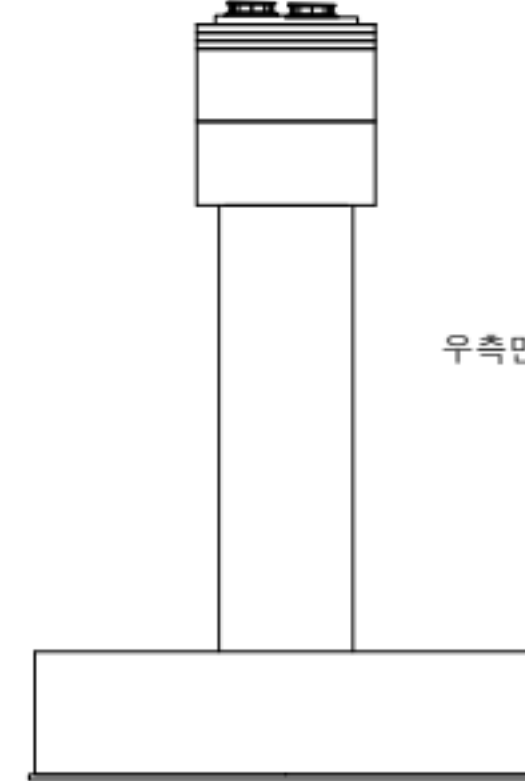
ID : 온직1교(평택) 교각(P1)

① 망상균열  
1.0X2.0(cw=0.2)

② 균열  
0.2/2.0

| 번호 | 구분 | 결함내용 | 손상규모 | | | | | | 비고 |
|---|---|---|---|---|---|---|---|---|---|
| 1 | 신규 | 망상균열 | 0.2 | 1.0 | 2.0 | 1 | 2.0 | m' | - |
| 2 | 신규 | 균열 | 0.2 | - | 2.0 | 1 | 2.0 | m | - |
