## 37. 온직1교(평택)

ID : 온직1교(평택) 바닥판 상면(S1)

| 용역명 | 서부내륙고속도로 2025년 시설물 정기안전점검 용역(하반기) |

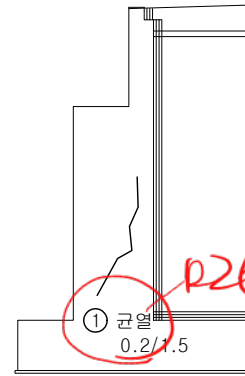
날개벽(좌측)

| 번호 | 구분 | 결함 내용 | 손상규모 | | | | | | 비고 |
|---|---|---|---|---|---|---|---|---|---|
| 1 | 신규 | 균열 | 0.2 | - | 1.5 | 1 | 1.5 | m | - |
